Чернівецька дирекція АТ «Укрпошта»  
(назва філії)

АКТ № 17

обстеження фізичного (технічного) стану транспортного засобу,  
який не може виконувати свої функції

ГАЗ 33021 CE1567AO

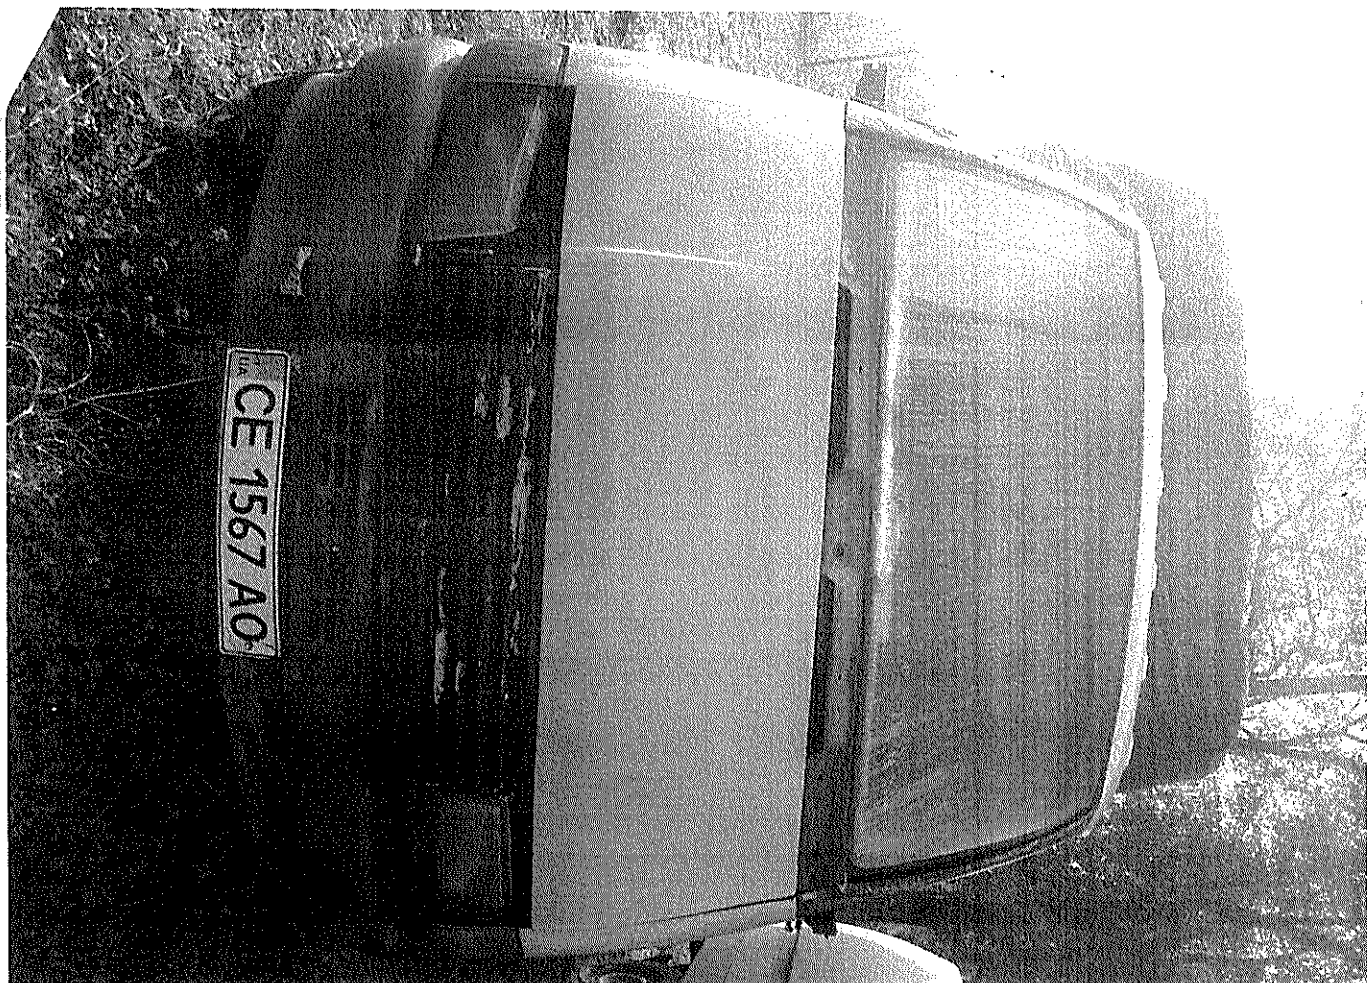
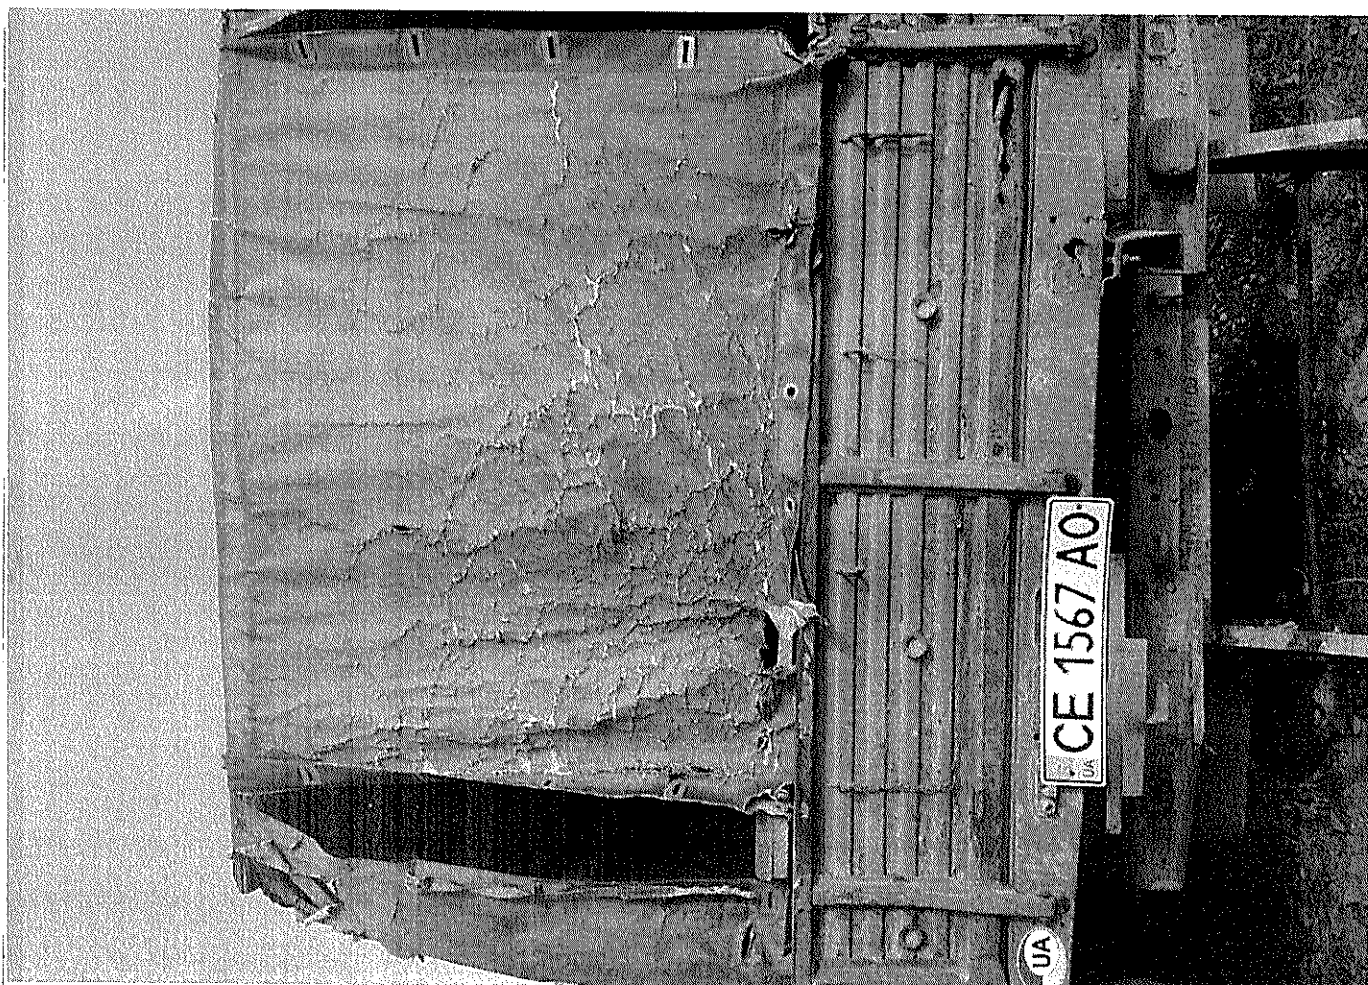
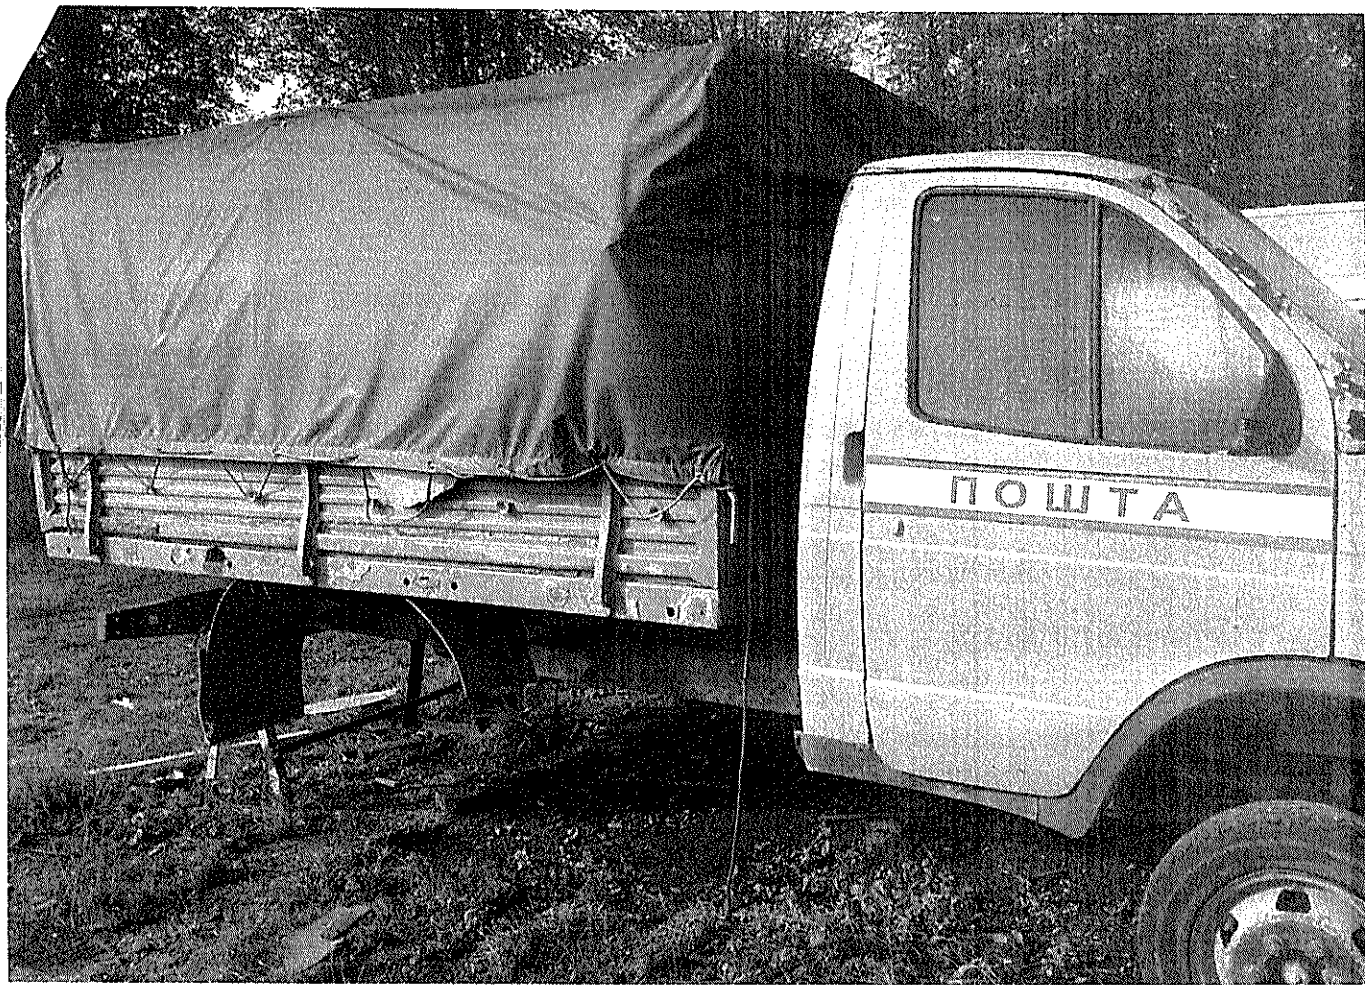
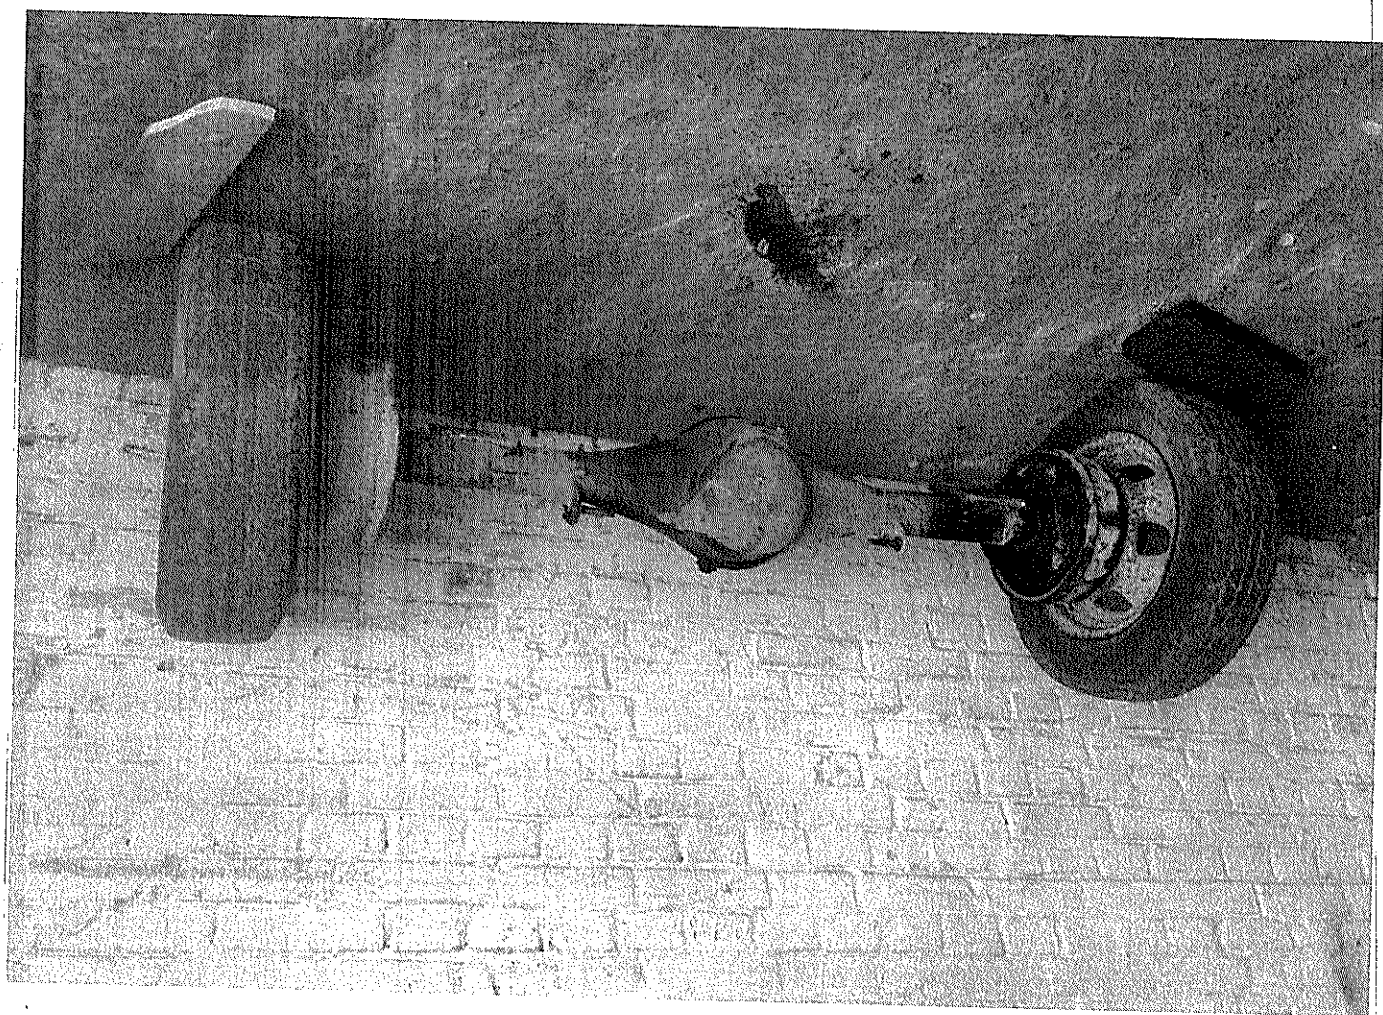
1. Фото ТЗ.

Об'єкт технічним умовам не відповідає з наступних причин: фізичний знос основних вузлів, агрегатів та складових частин транспортного засобу становить 99 %.

Транспортний засіб має повний фізичний знос та моральне застарівання, не придатний до подальшої експлуатації та відновлення, підлягає списанню.
