АКТ № 29  
обстеження фізичного (технічного) стану транспортного засобу,  
який не може виконувати свої функції  
« 7 » 09 2020 р. м. Чернівці

ГАЗ 31029 № СЕ 0755 АК

**ТЕХНІКО-ЕКОНОМІЧНЕ ОБГРУНТУВАННЯ**  
доцільності списання транспортного засобу ГАЗ 31029

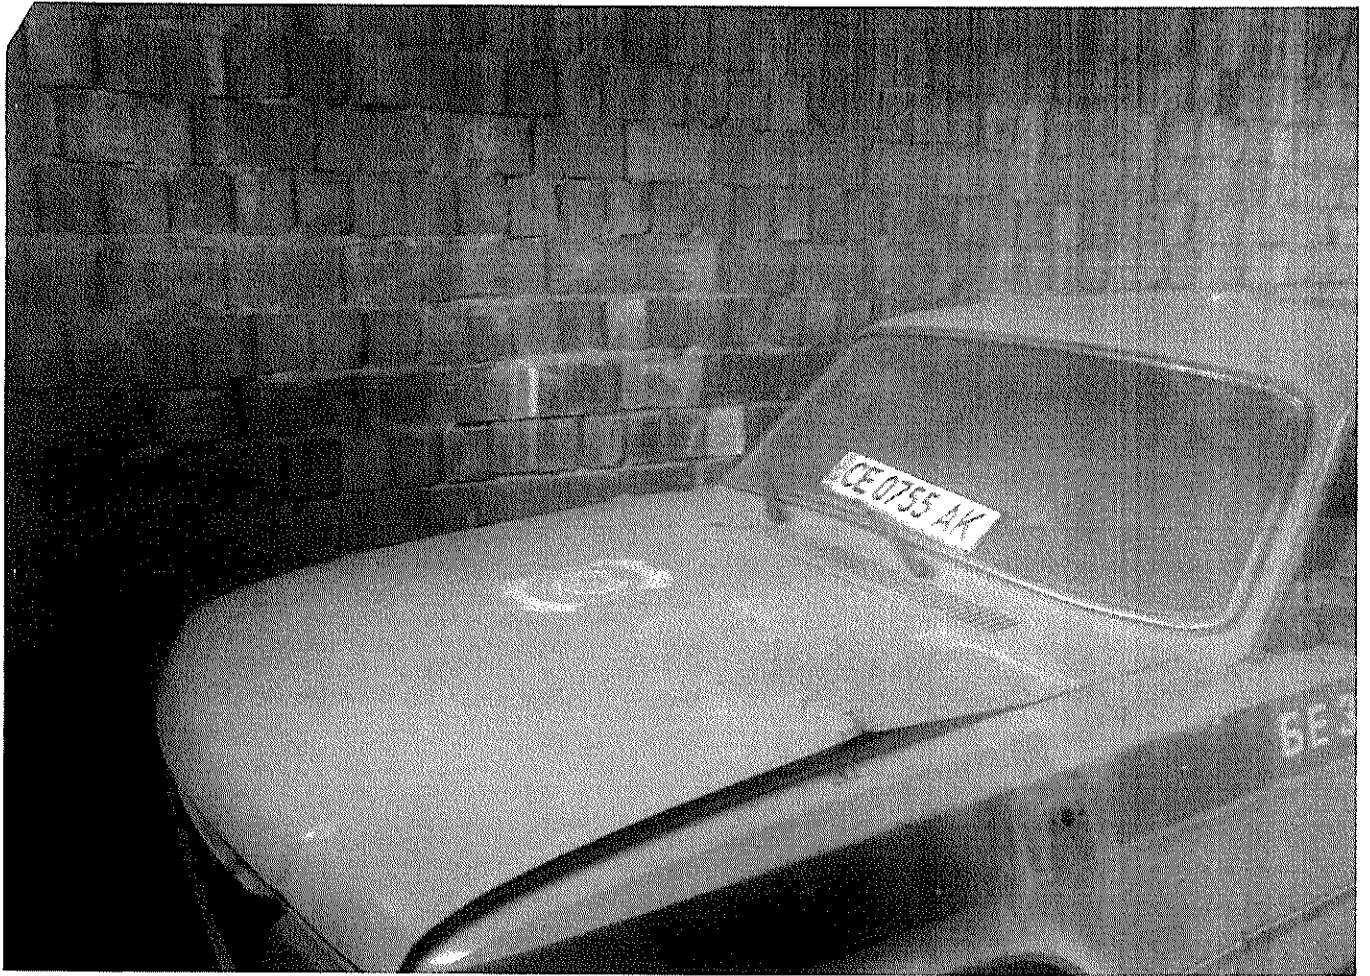
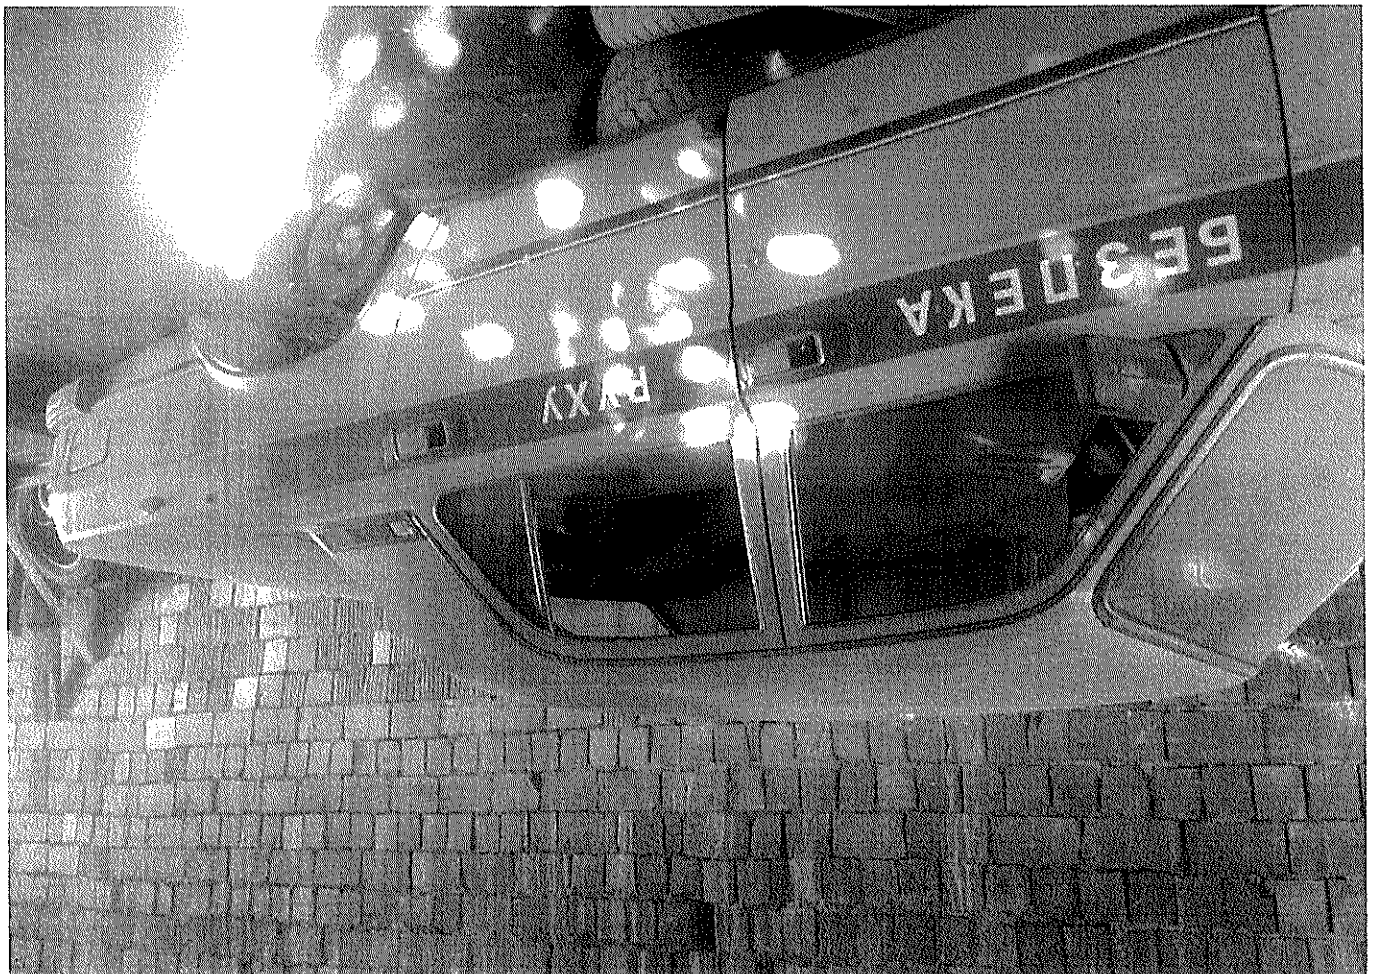
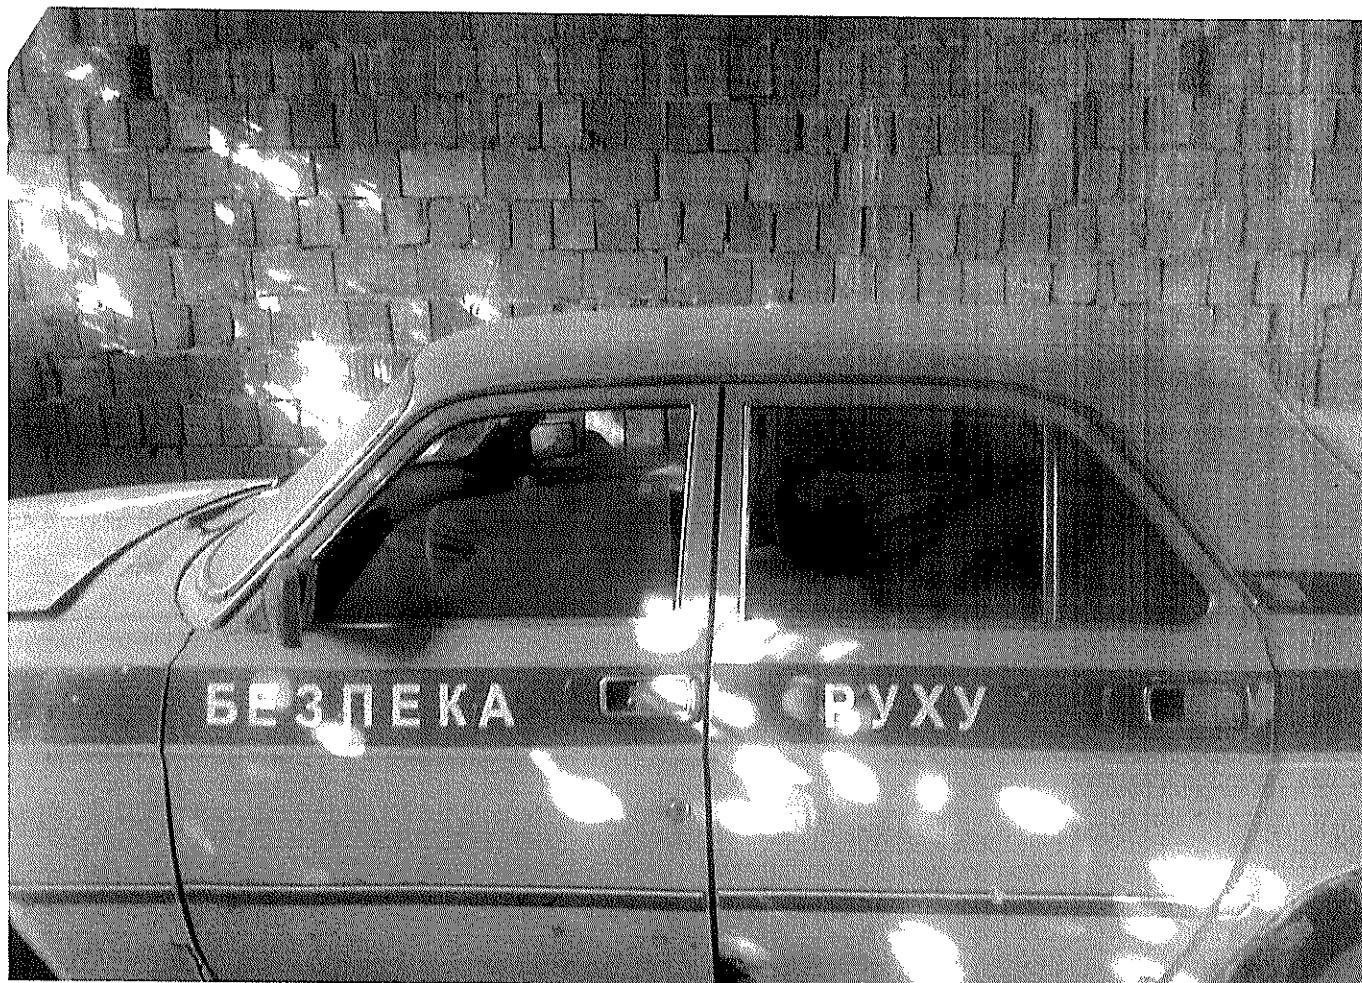
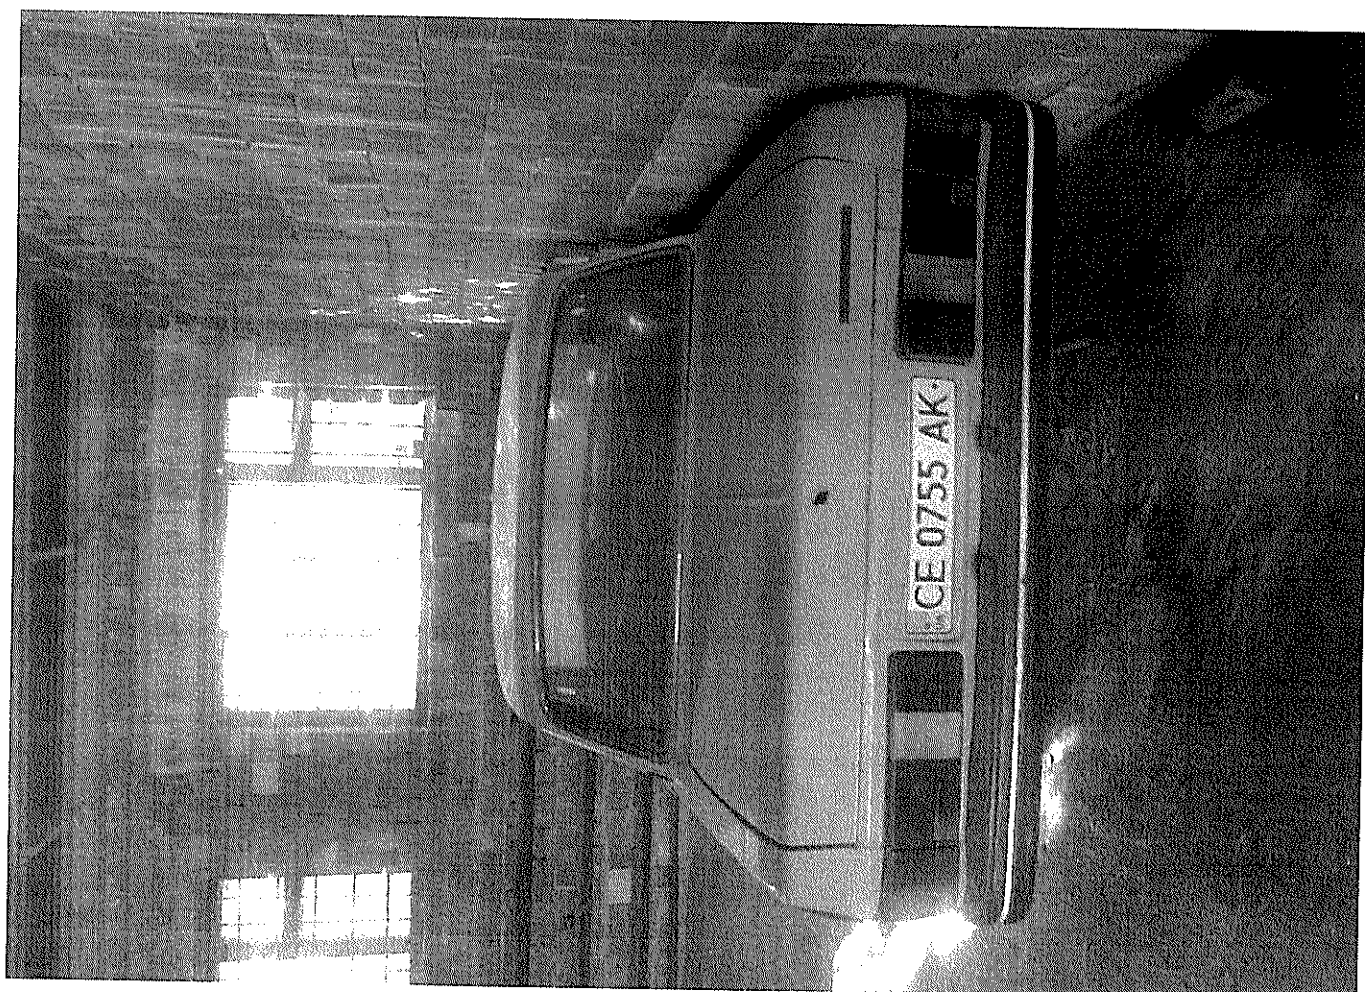
1. Фото ТЗ.

| № з\п | Найменування | Короткий технічний стан та характеристика виявлених дефектів | Відсоток зносу |
|---|---|---|---|
| 2 | Кузов (кабіна) | Корозія кузова, днища, арок, | 96% |

Об'єкт технічним умовам не відповідає з наступних причин: фізичний знос основних вузлів, агрегатів та складових частин транспортного засобу становить 99 %.

Транспортний засіб має повний фізичний знос та моральне застарівання, не придатний до подальшої експлуатації та відновлення, підлягає списанню.
