АКТ № 10  
обстеження фізичного (технічного) стану транспортного засобу,  
який не може виконувати свої функції

Проведено обстеження фізичного (технічного) стану  
автомобіля Марка  
УАЗ 3909, д.н. В03216АМ

**ТЕХНІКО-ЕКОНОМІЧНЕ ОБГРУНТУВАННЯ**  
доцільності списання транспортного засобу Автомобіля марки УАЗ 3909  
Державний номер ВО3216АМ

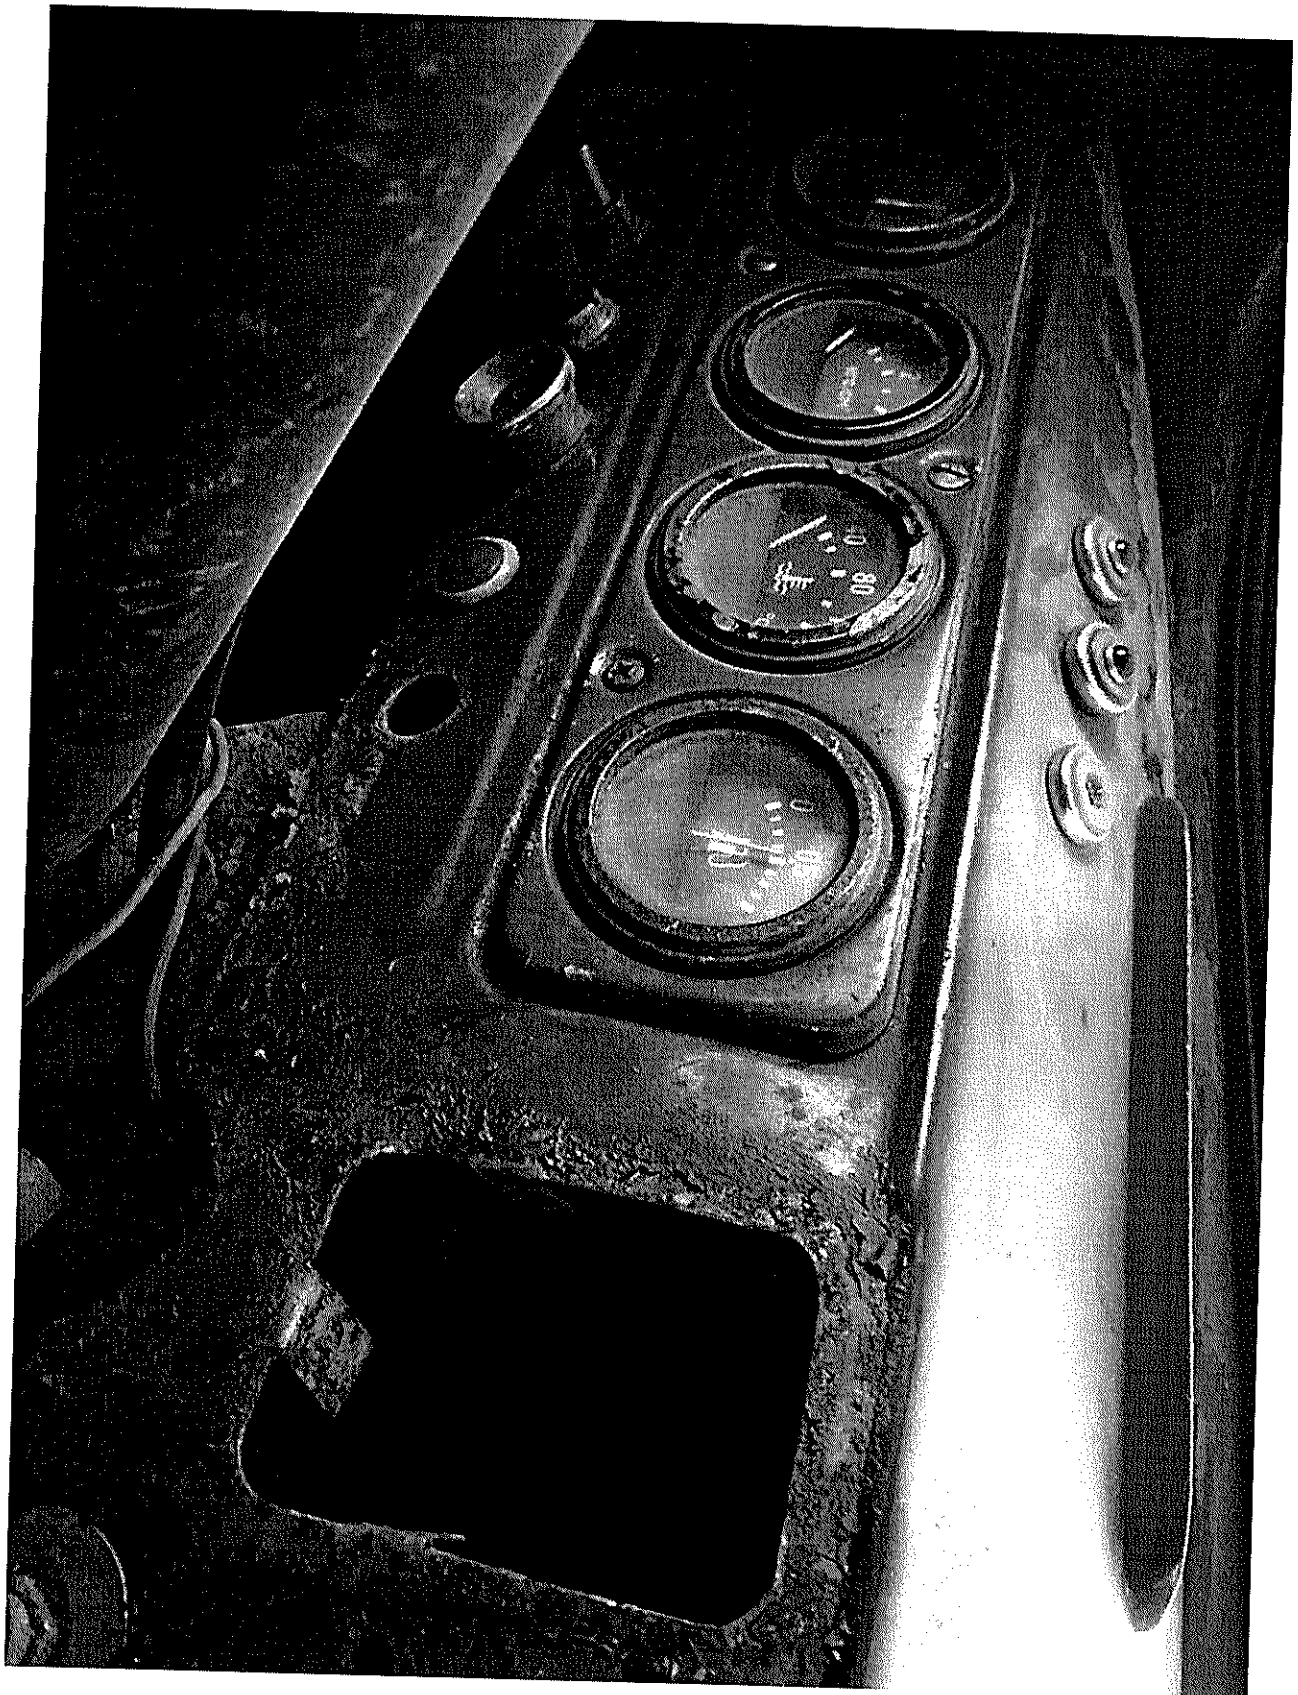
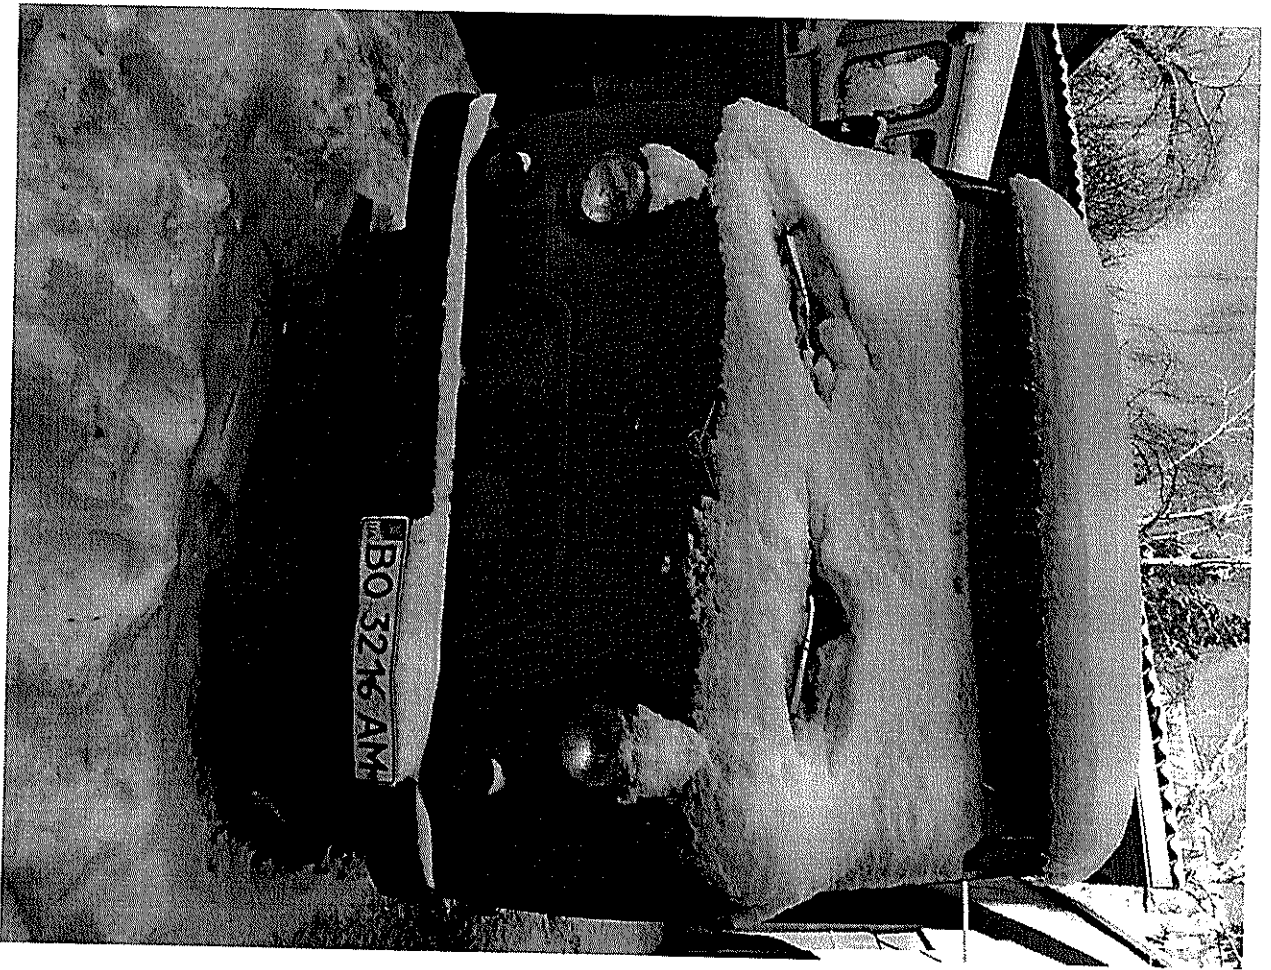
1. Копія свідоцтва про реєстрацію ТЗ.
2. Фото ТЗ.

Об'єкт технічним умовам не відповідає з наступних причин: фізичний знос основних вузлів, агрегатів та складових частин транспортного засобу становить 99 %.

Транспортний засіб має повний фізичний знос та моральне застарівання, не придатний до подальшої експлуатації та відновлення, підлягає списанню.
