АКТ № 11

обстеження фізичного (технічного) стану транспортного засобу,  
який не може виконувати свої функції

УАЗ 3741 CE1569AO

**ТЕХНІКО-ЕКОНОМІЧНЕ ОБГРУНТУВАННЯ**  
**доцільності списання транспортного засобу УАЗ 3741**

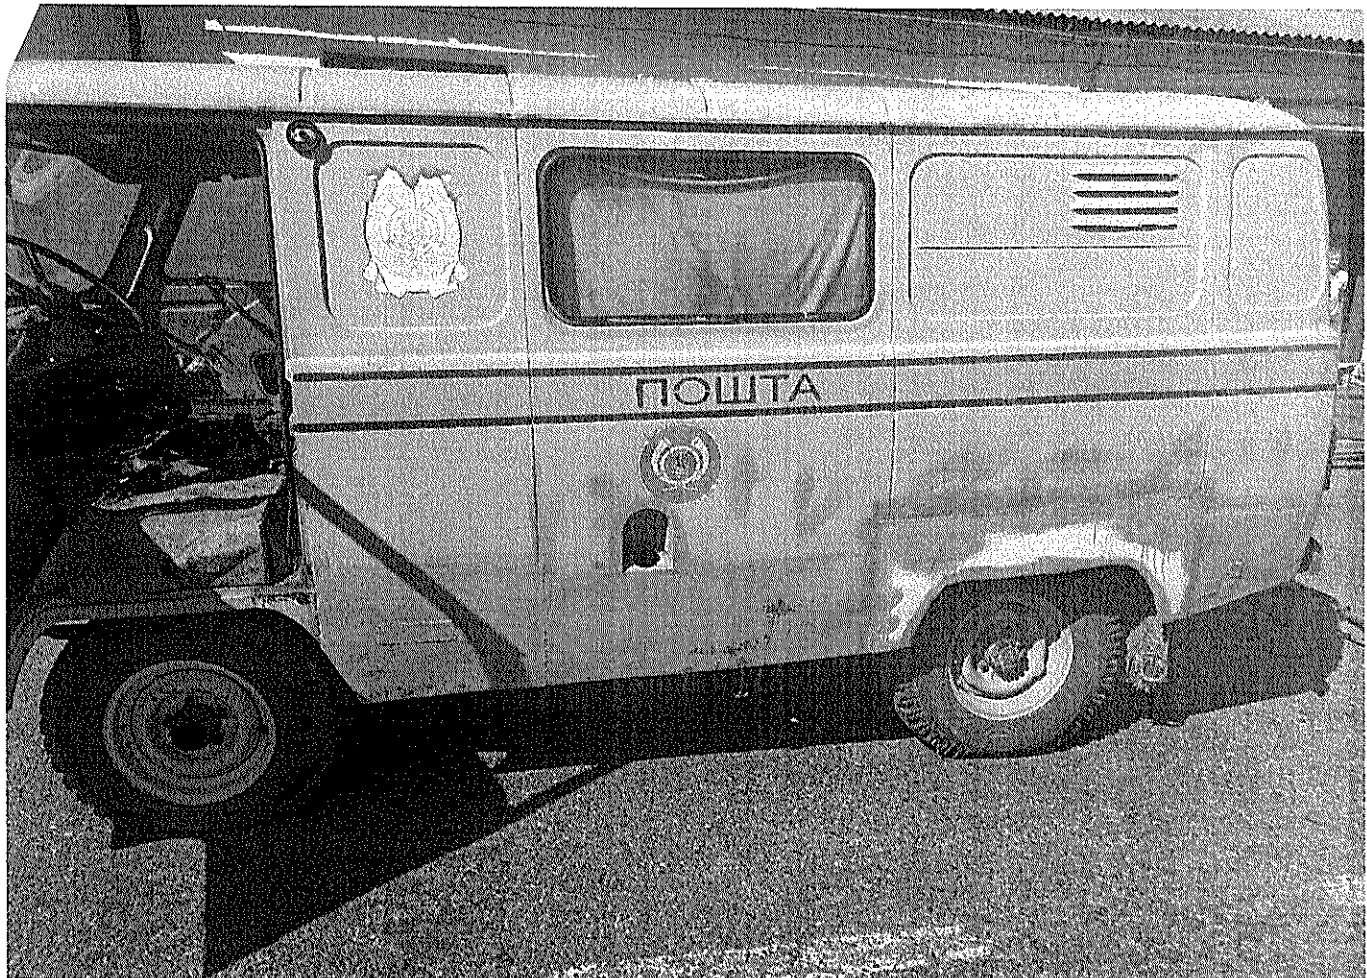
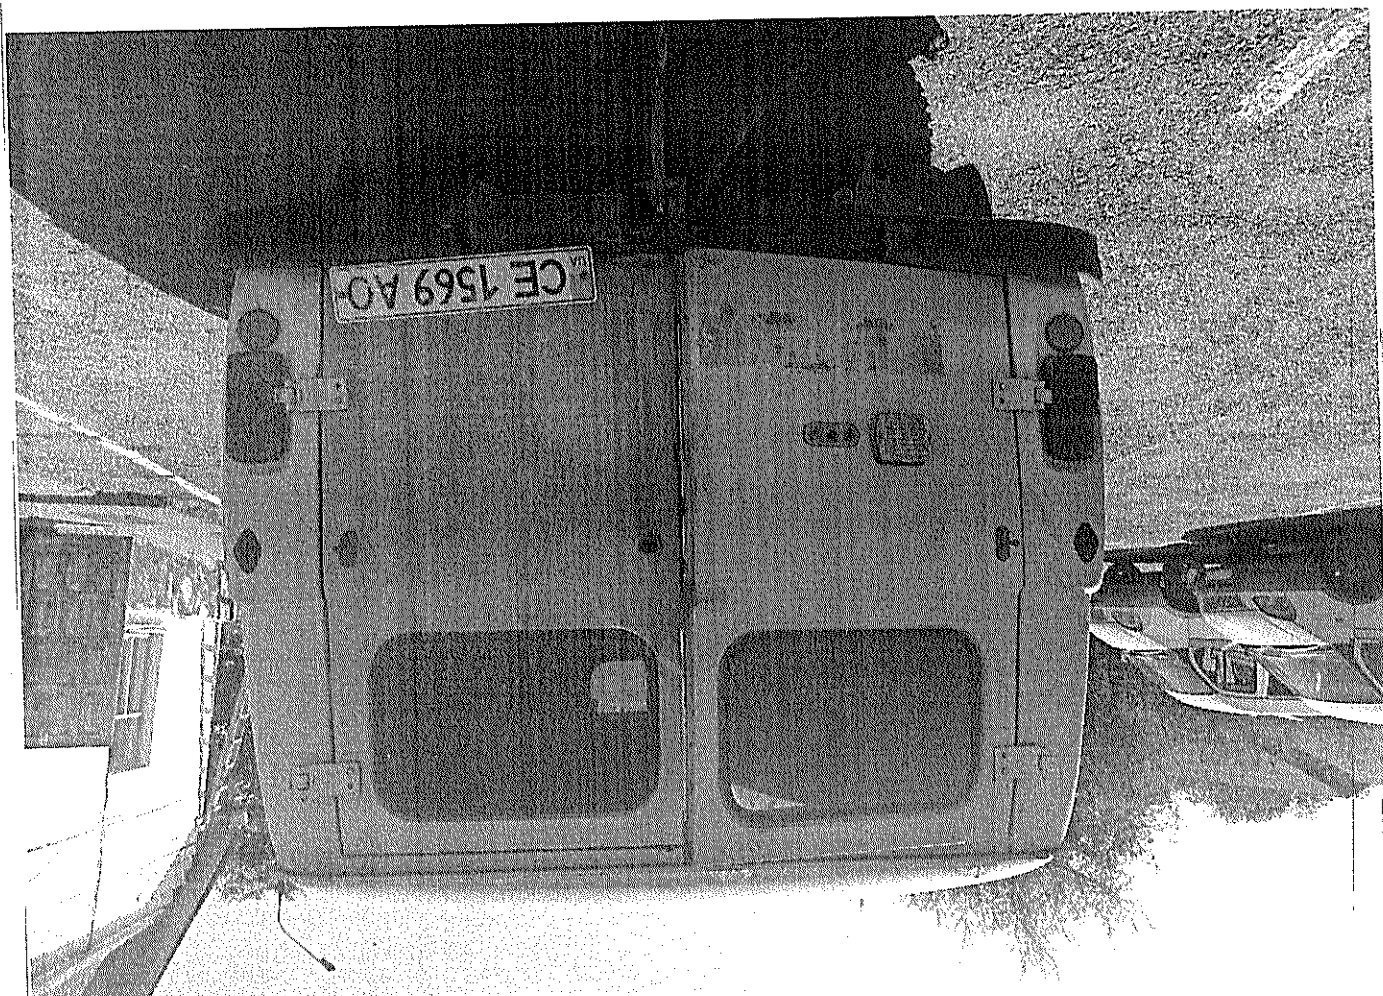
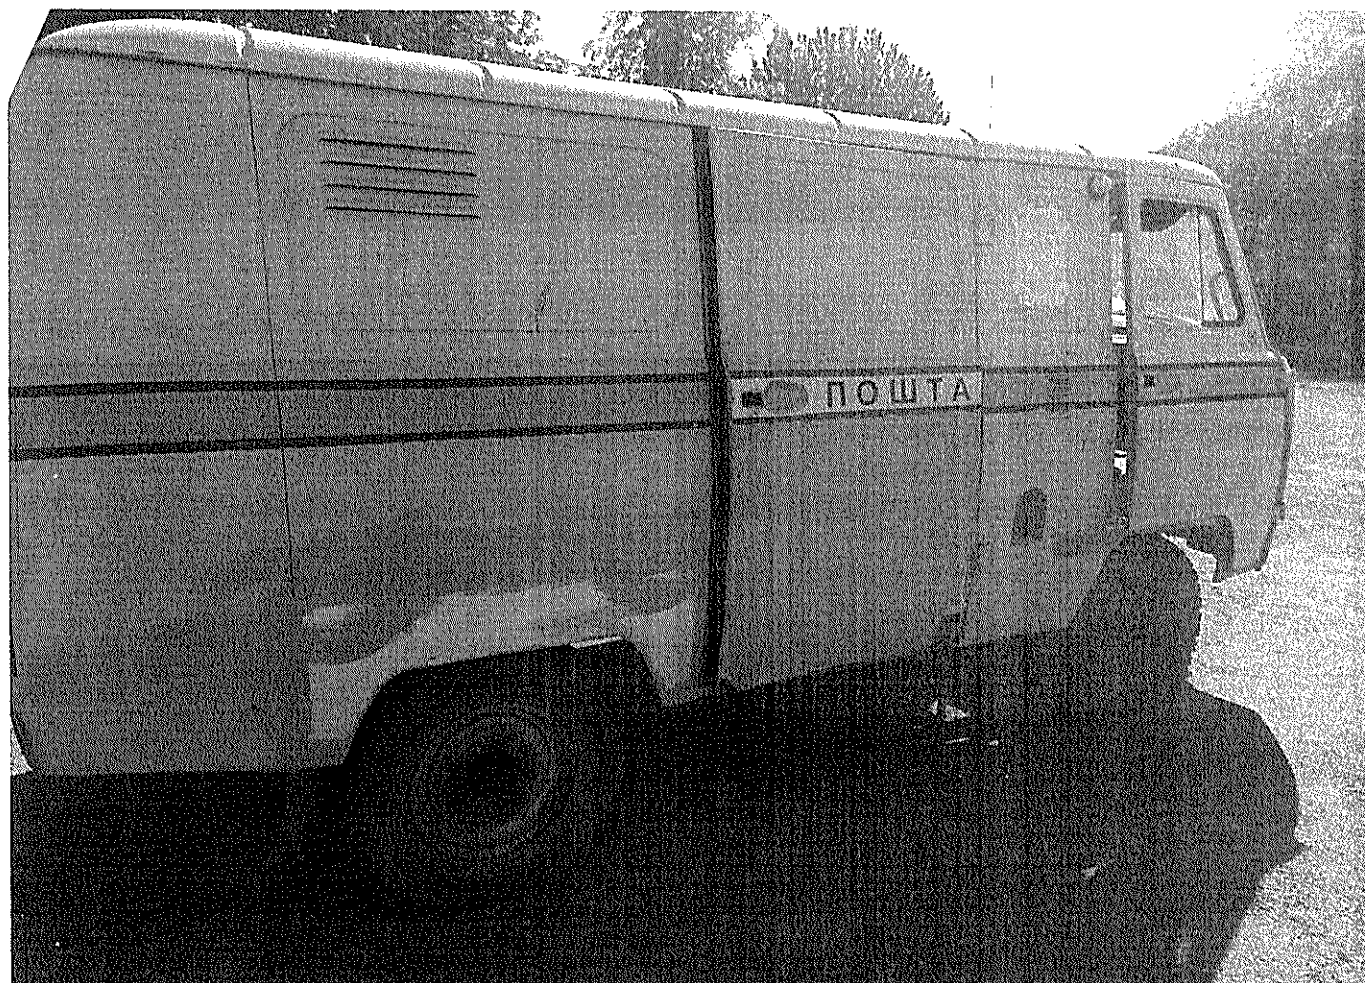
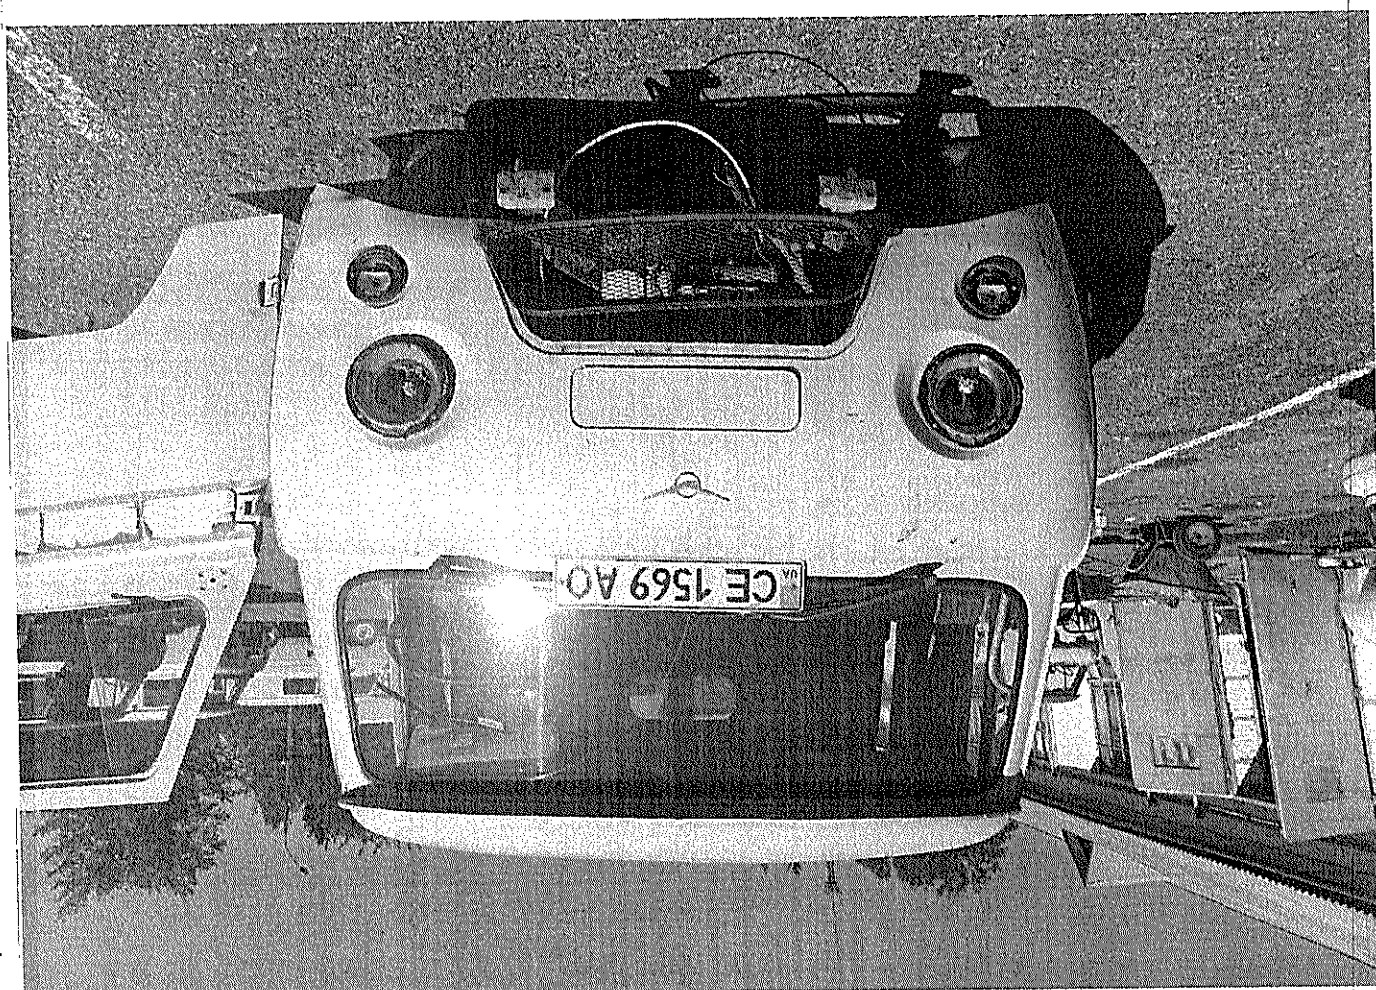
1. Фото ТЗ.

Об'єкт технічним умовам не відповідає з наступних причин: фізичний знос основних вузлів, агрегатів та складових частин транспортного засобу становить 99 %.

Транспортний засіб має повний фізичний знос та моральне застарівання, не придатний до подальшої експлуатації та відновлення, підлягає списанню.
