АКТ № 11  
обстеження фізичного (технічного) стану транспортного засобу,  
який не може виконувати свої функції

Проведено обстеження фізичного (технічного) стану ГАЗ-2705-414  
(назва об'єкта)

ТЕХНІКО-ЕКОНОМІЧНЕ ОБГРУНТУВАННЯ  
доцільності списання транспортного засобу **ГАЗ-2705-414**

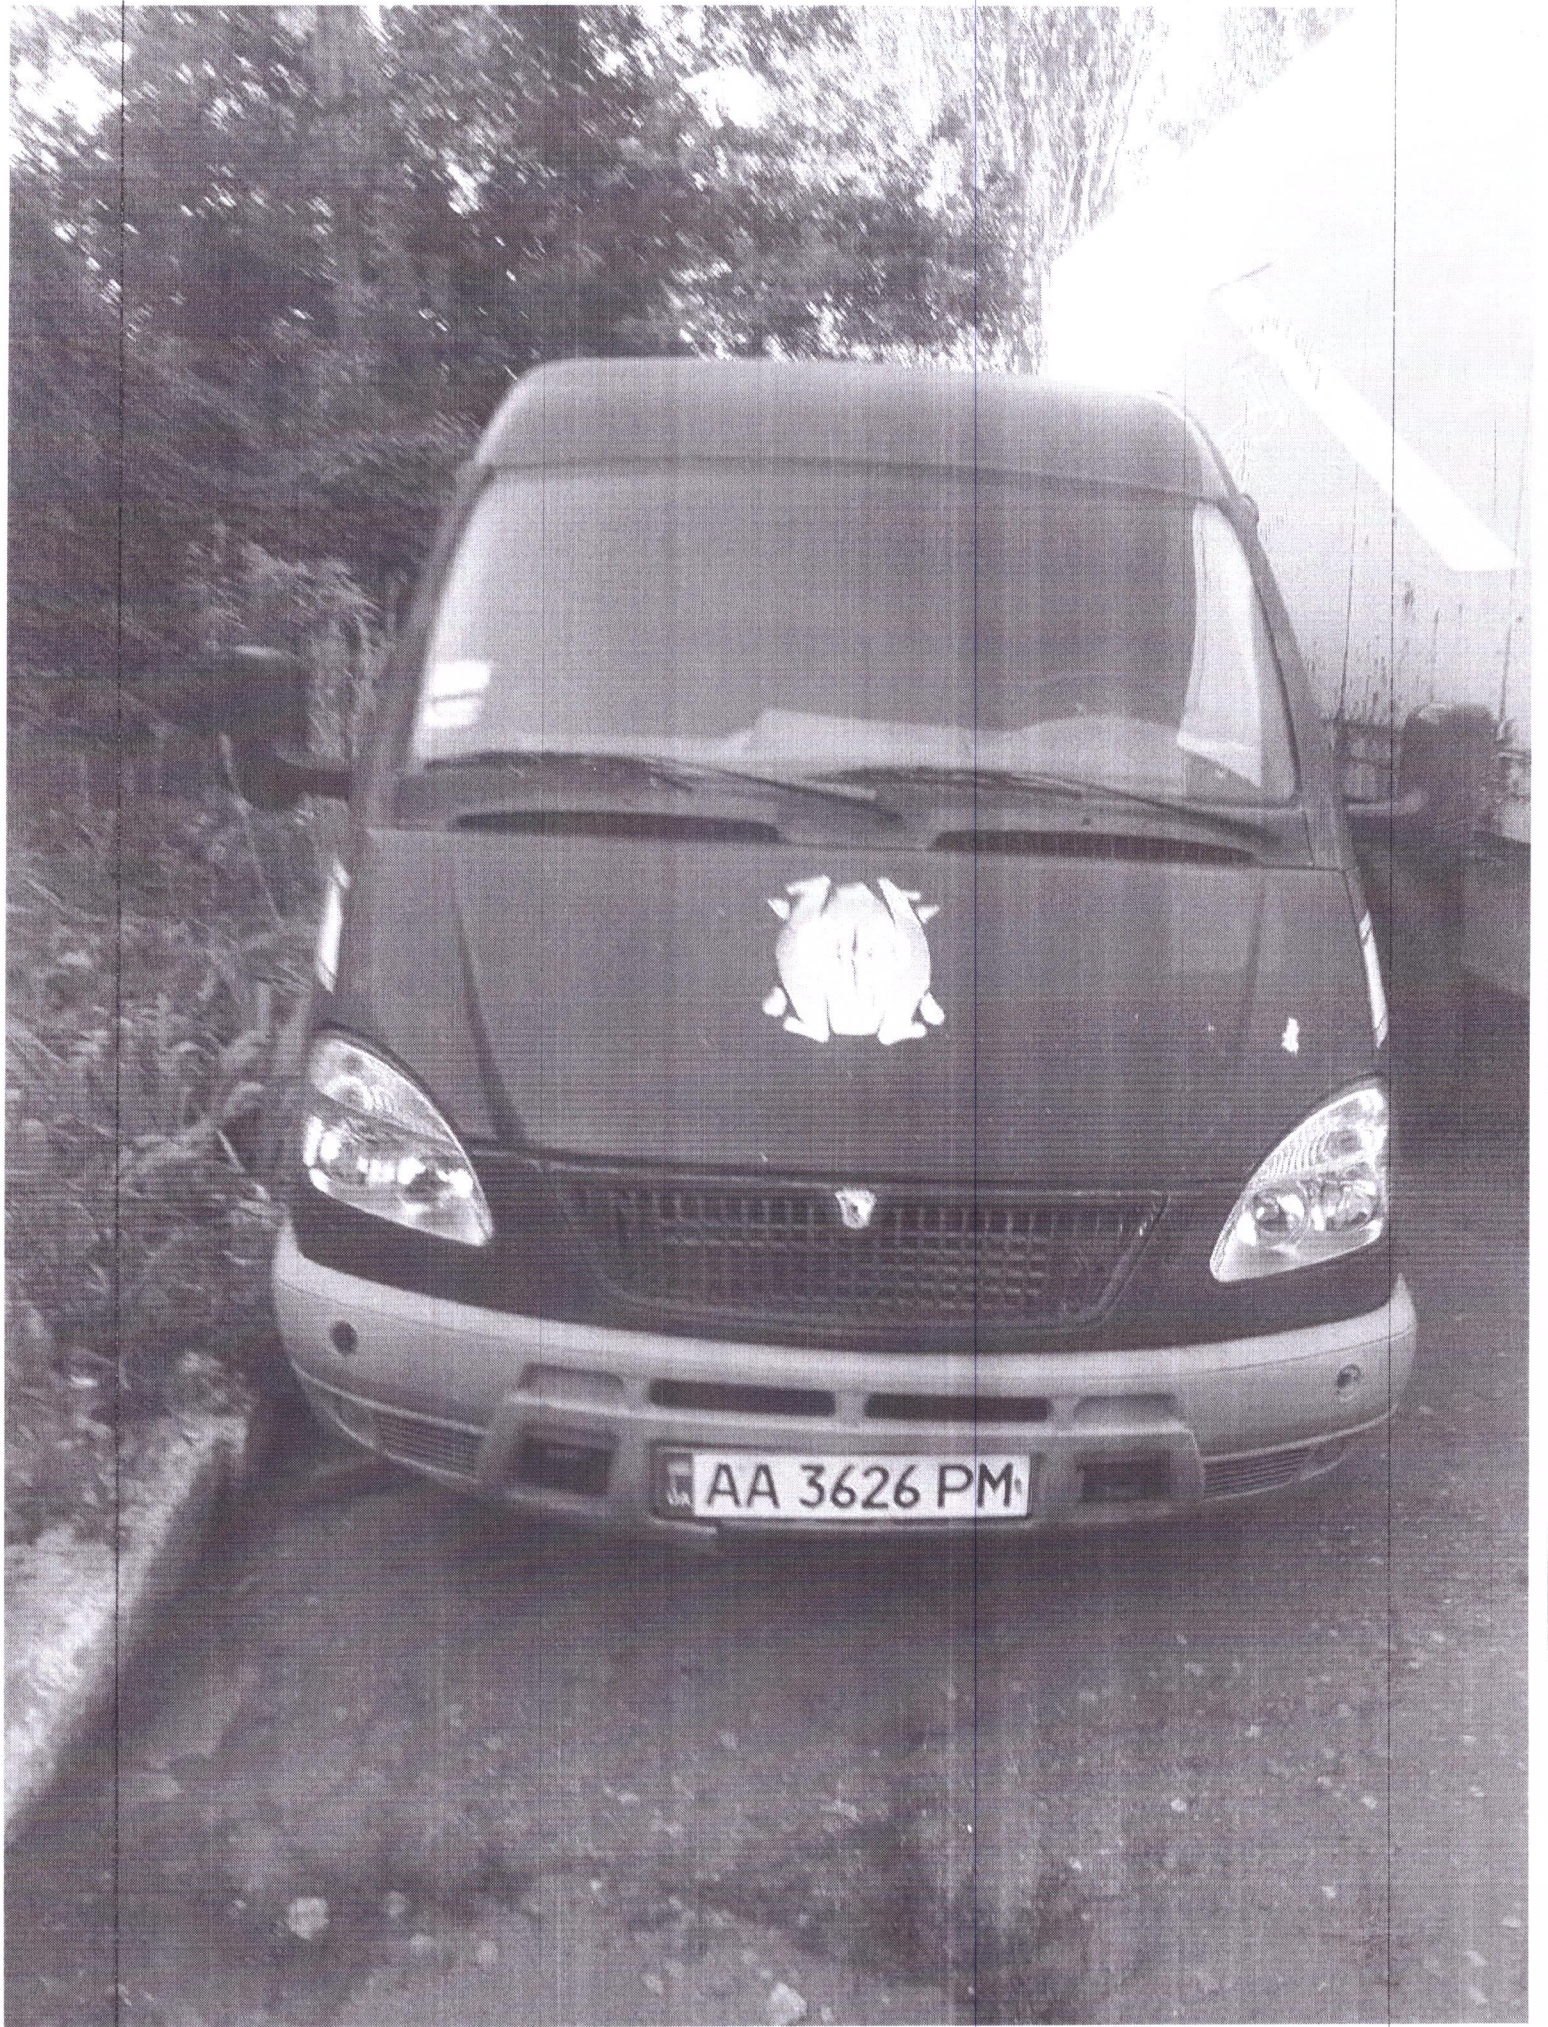
Об'єкт технічним умовам не відповідає з наступних причин: автомобіль ГАЗ-2705-414 не відповідає технічним умовам 95% фізичний та моральний знос агрегатів, вузлів та деталей.

Висновки та пропозиції: капітальний ремонт автомобіля ГАЗ-2705-414 економічно не вигідний. Пропозиція - автомобіль підлягає списанню у зв'язку з фінансово-економічною недоцільністю його відновлення.
