Львівська дирекція АТ «Укрпошта»

АКТ № 59  
обстеження фізичного (технічного) стану транспортного засобу,  
який не може виконувати свої функції

Комісія, призначена наказом (розпорядженням) від «24» жовтня 2019 р. № 645  
провела огляд МА3-533660

**ТЕХНІКО-ЕКОНОМІЧНЕ ОБГРУНТУВАННЯ**  
доцільності списання транспортного засобу МАЗ-533660

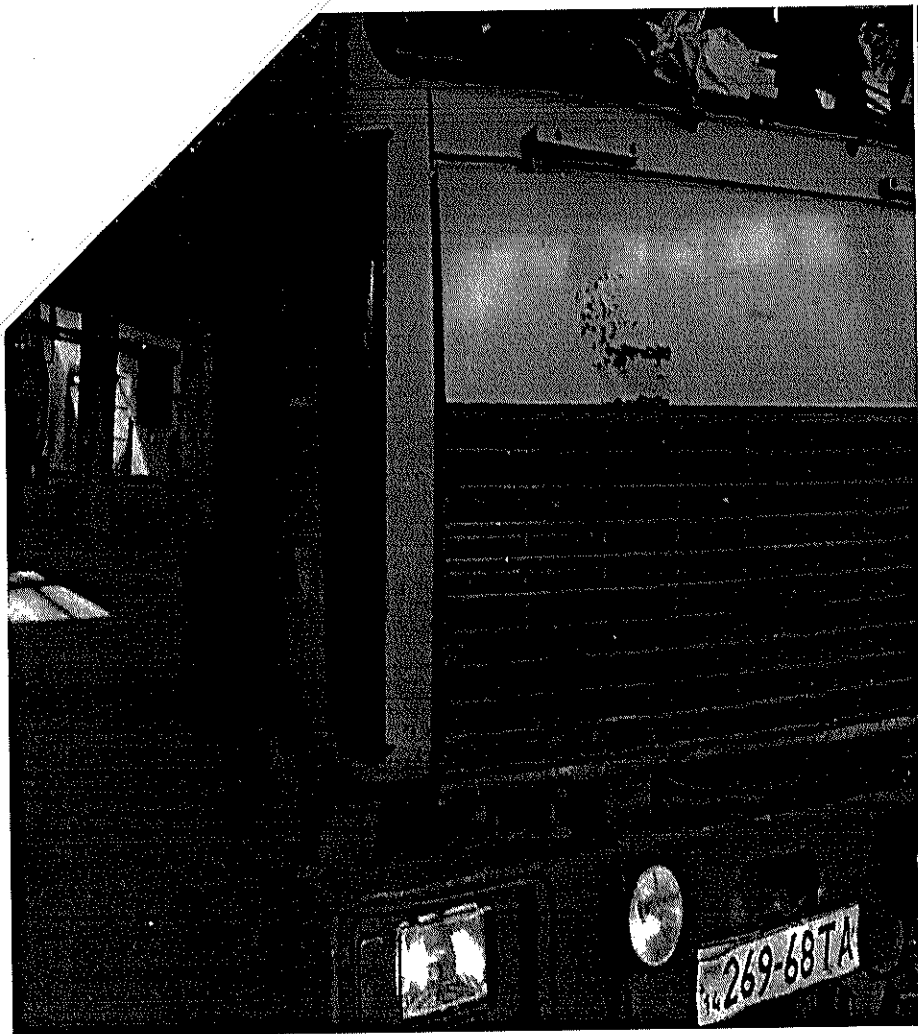
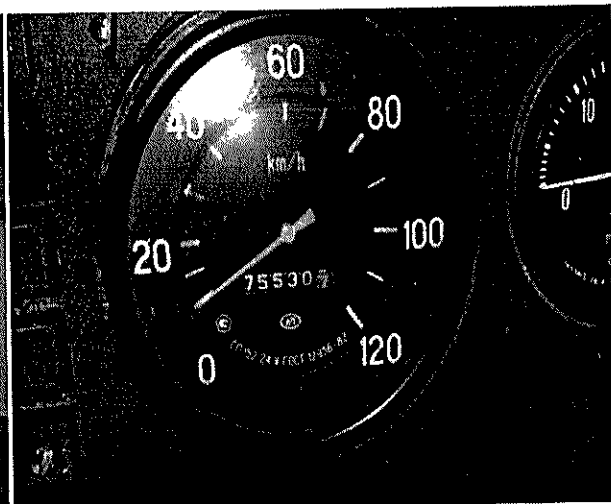
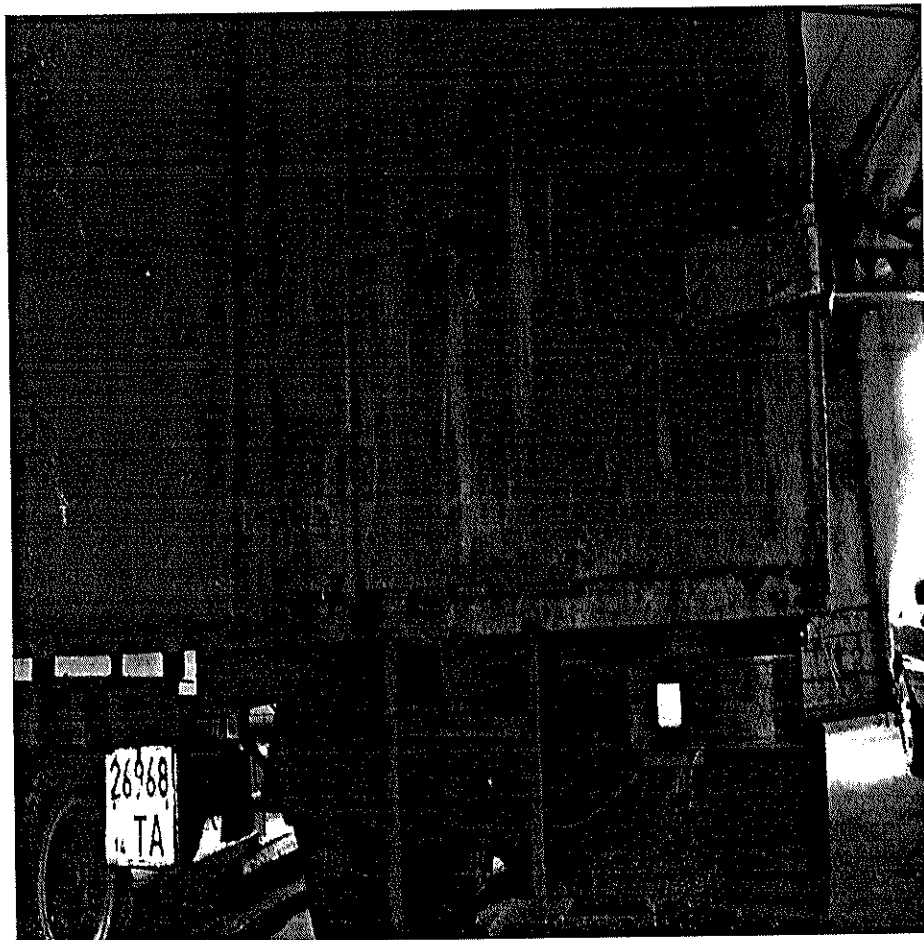
1. Копія свідоцтва про реєстрацію ТЗ.
2. Фото ТЗ.

Об'єкт технічним умовам не відповідає з наступних причин: фізичний знос основних вузлів, агрегатів та складових частин транспортного засобу становить 94,7 %.

Транспортний засіб має повний фізичний знос та моральне застарівання, не придатний до подальшої експлуатації та відновлення, підлягає списанню.
