**АКТ № 30**  
**обстеження фізичного (технічного) стану транспортного засобу,**  
**який не може виконувати свої функції**

Проведено обстеження фізичного (технічного) стану Mazda E2200  
(назва об'єкта)

**ТЕХНІКО-ЕКОНОМІЧНЕ ОБГРУНТУВАННЯ**  
доцільності списання транспортного засобу **Mazda E2200**

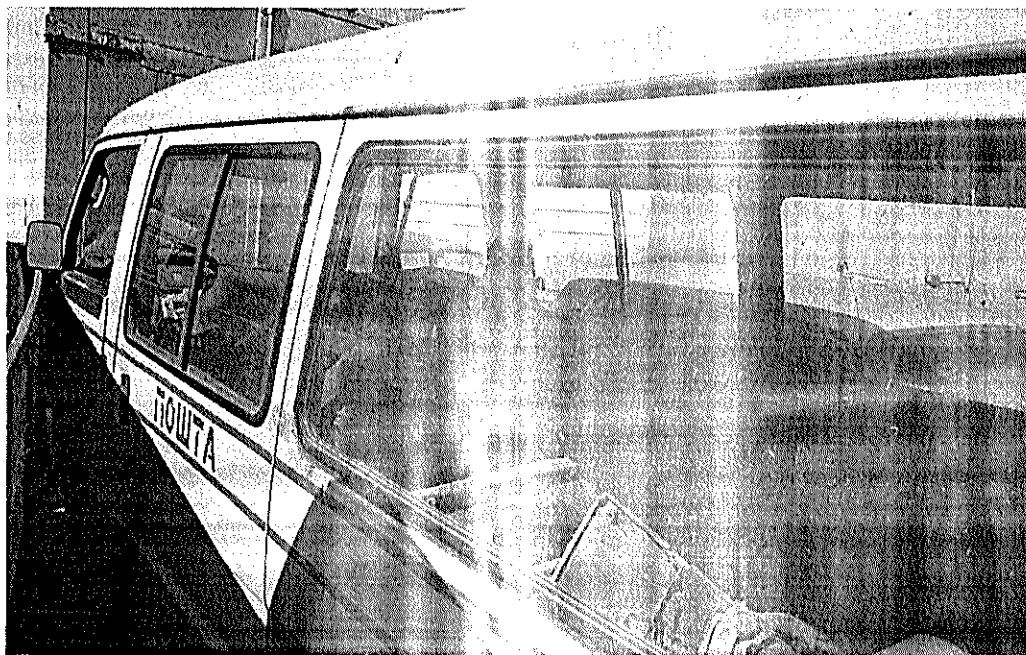
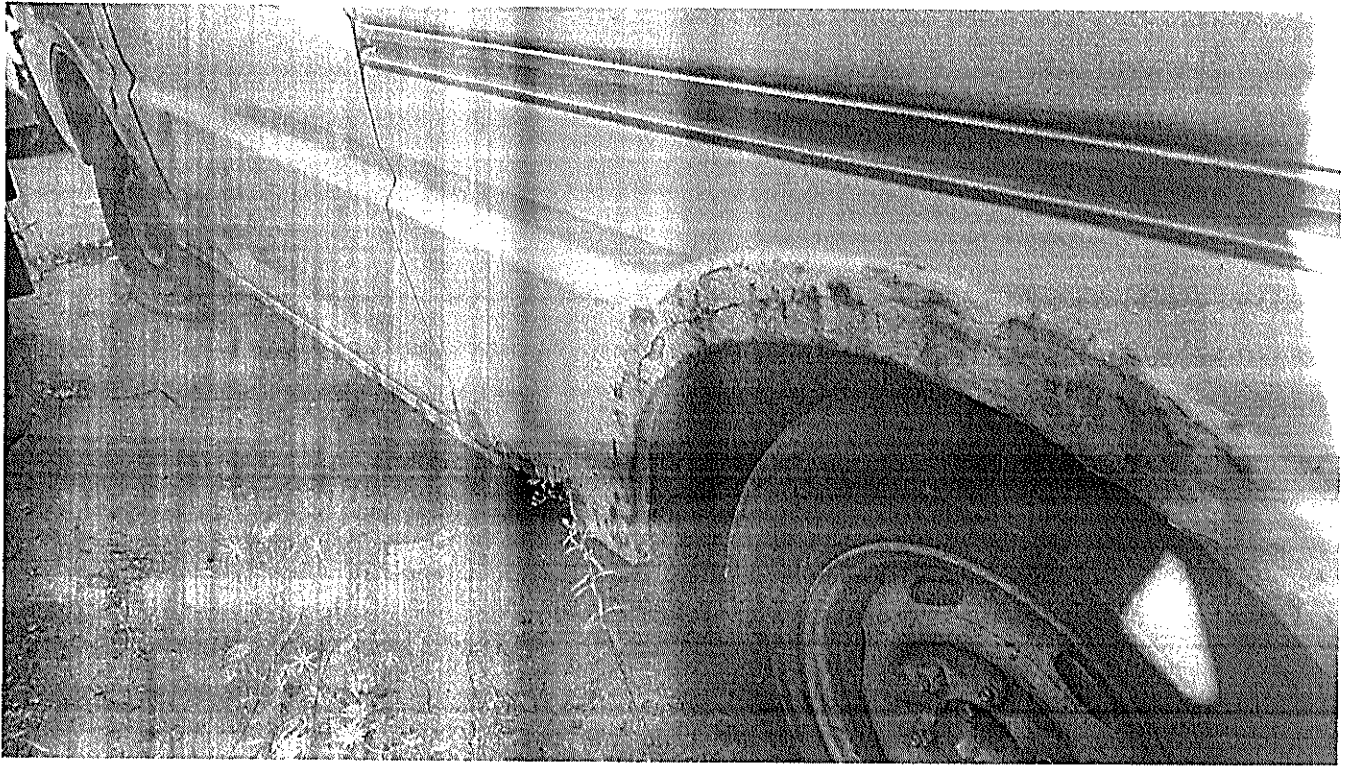
1. Копія свідоцтва про реєстрацію ТЗ.
2. Фото ТЗ.

Об'єкт технічним умовам не відповідає з наступних причин: фізичний знос основних вузлів, агрегатів та складових частин транспортного засобу становить 99 %.

Транспортний засіб має повний фізичний знос та моральне застарівання і не придатний до подальшої експлуатації.
