**АКТ № 17**  
**обстеження фізичного (технічного) стану транспортного засобу,**  
**який не може виконувати свої функції**

Комісія, призначена наказом (розпорядженням) від «01» листопада 2019 р. № 1809  
провела огляд автомобіля марки ВІС-2345

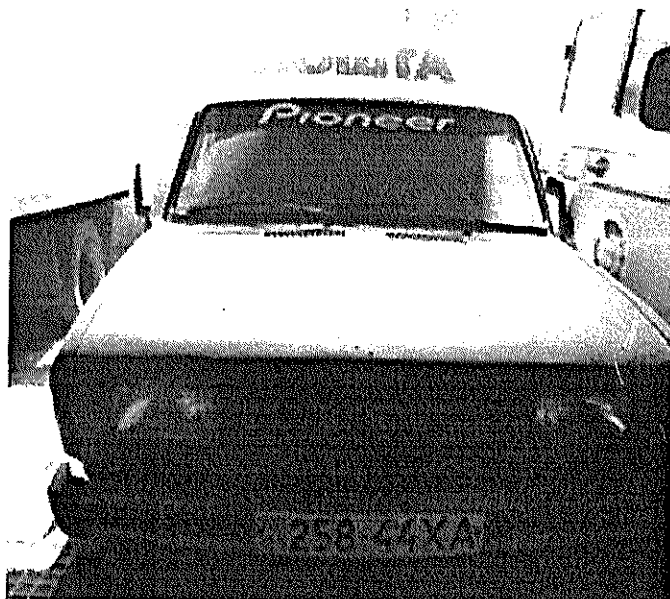
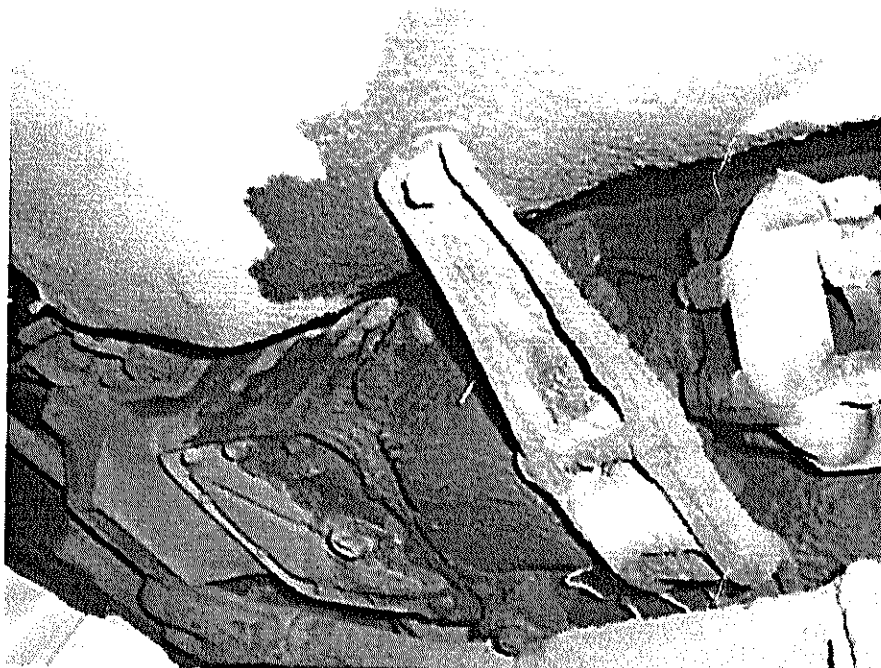
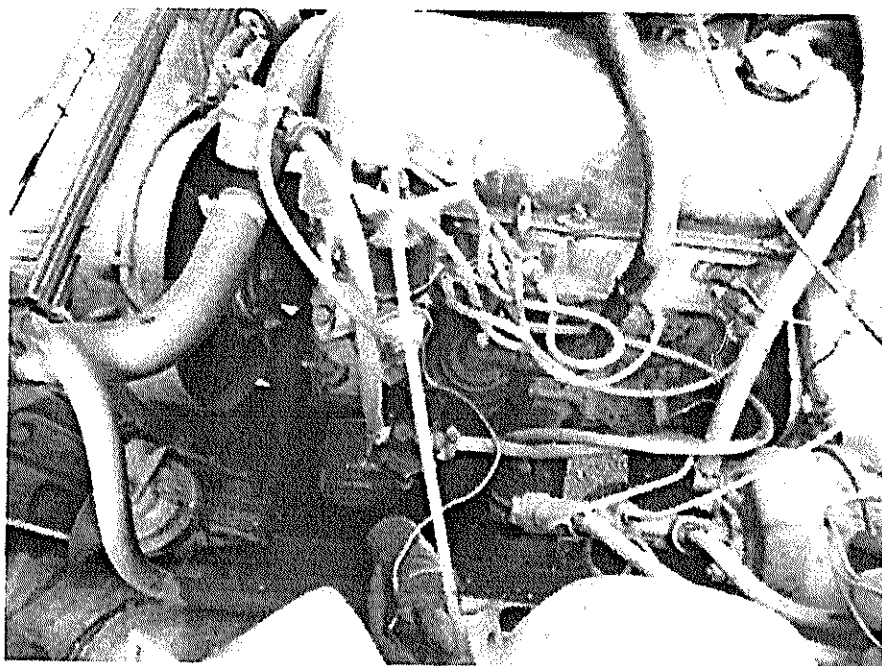
| № з/п | Найменування агрегатів | Короткий технічний стан та характеристика виявлених дефектів | Відсоток зносу |
|---|---|---|---|
| 2 | Кабіна | <i>Корозія боковин та полу</i> | 100% |

| | Двері | Корозійний знос | 100% |
| | Капот | Корозійний знос | 100% |

Об'єкт технічним умовам не відповідає з наступних причин: Загальний знос основних вузлів, агрегатів та складових частин транспортного засобу становить 98,4 %

Транспортний засіб має повний фізичний знос та моральне застаріння, не придатний до подальшої експлуатації та відновлення, підлягає списанню.
