АКТ № 37

обстеження фізичного (технічного) стану транспортного засобу,  
який не може виконувати свої функції

Проведено обстеження фізичного (технічного) стану автомобіля марки Citroen C-15

**ТЕХНІКО-ЕКОНОМІЧНЕ ОБГРУНТУВАННЯ**  
доцільності списання транспортного засобу Citroen C 15

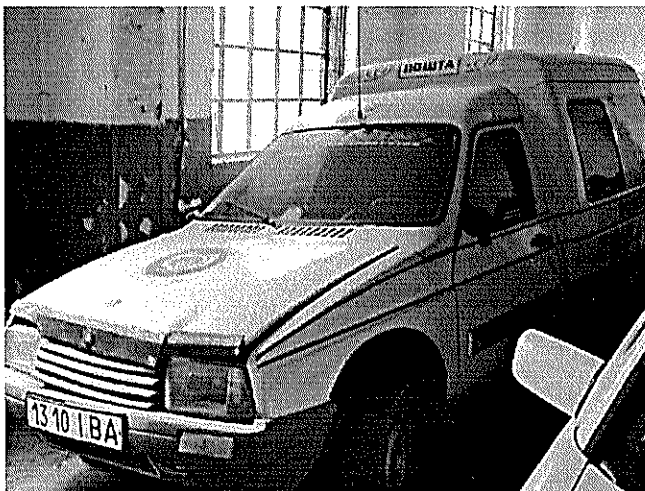
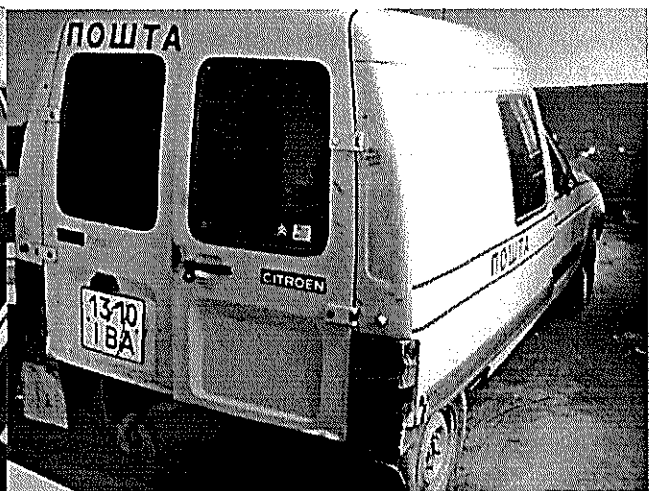
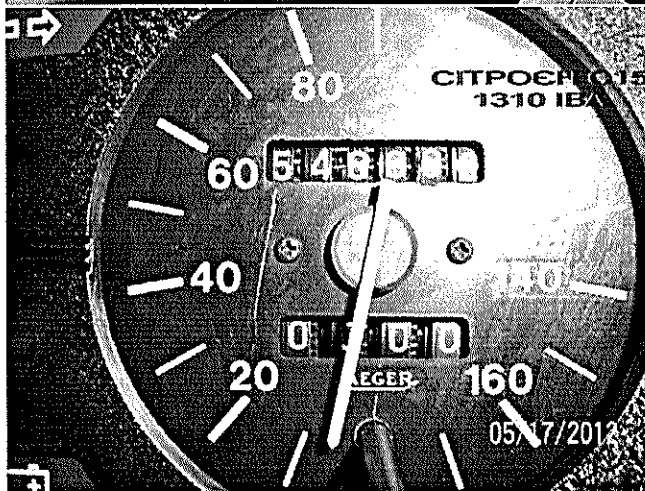
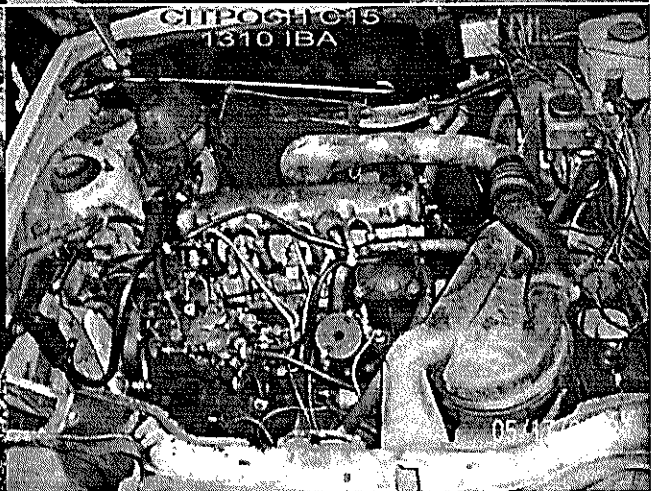
Citroen C-15 № 1310 IBA  
Пробіг – 546,8 тис. км.

Висновки та пропозиції комісії: Транспортний засіб має повний фізичний знос та моральне застарівання, не придатний до подальшої експлуатації, пропонується до списання.
