АКТ № 41  
обстеження фізичного (технічного) стану транспортного засобу,  
який не може виконувати свої функції

Проведено обстеження фізичного (технічного) стану УАЗ 3909  
(назва об'єкта)

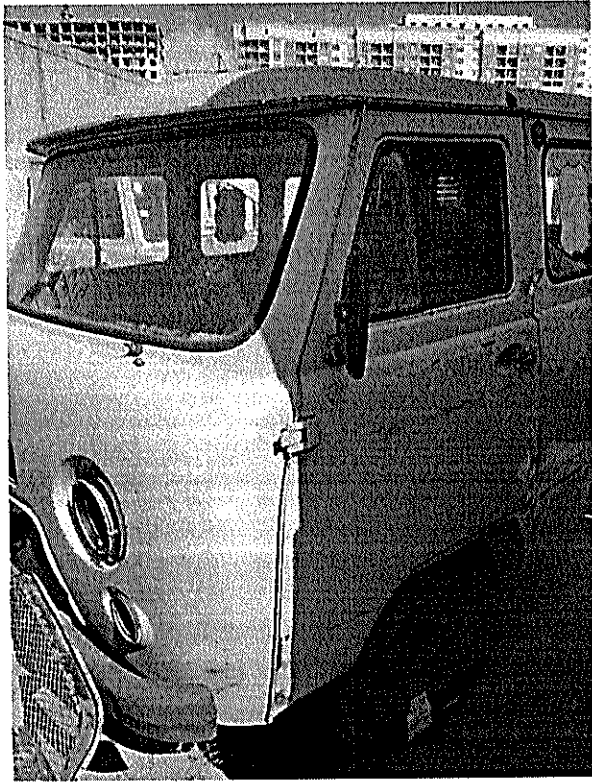
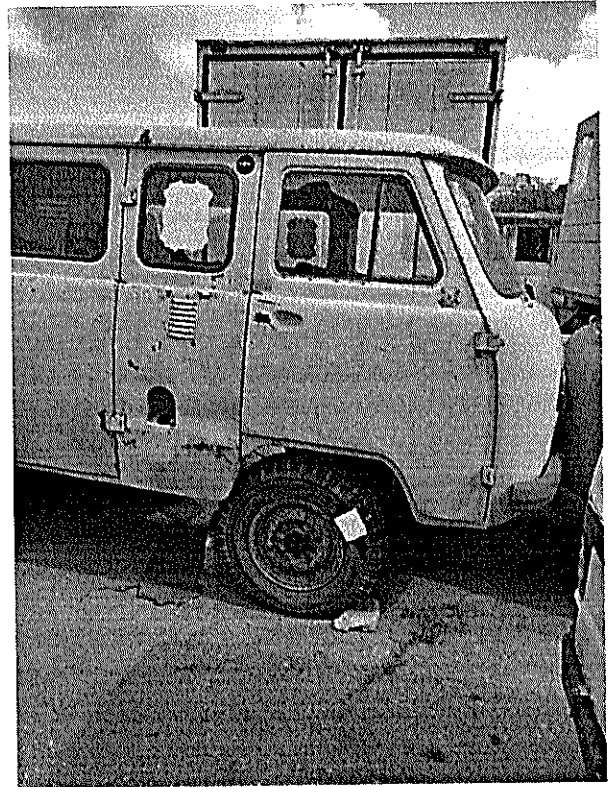
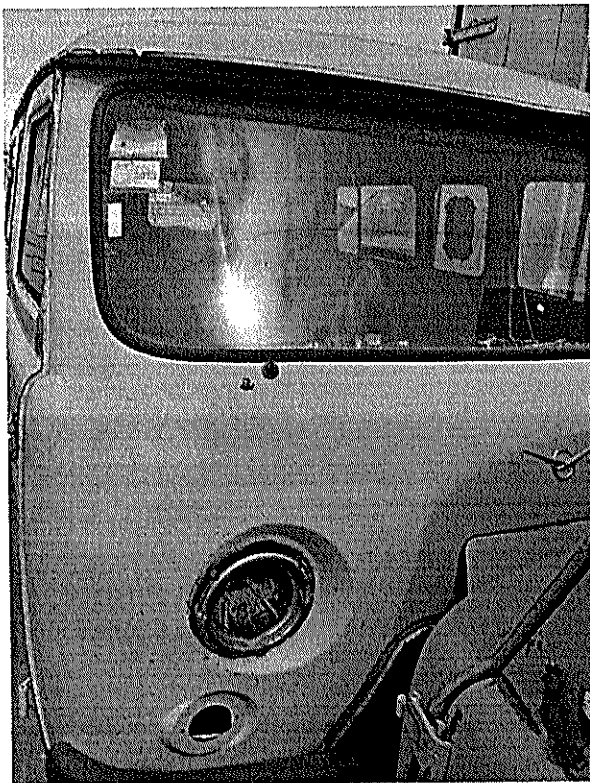
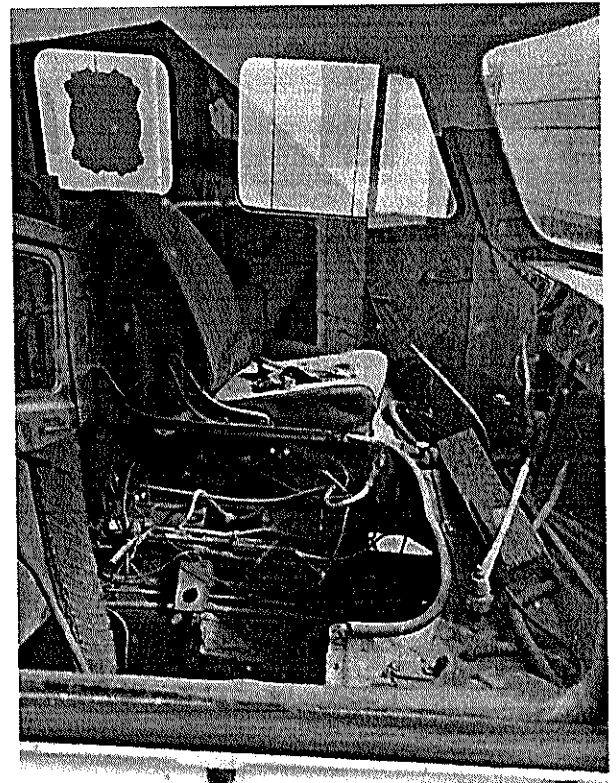
1. Копія свідоцтва про реєстрацію ТЗ.
2. Фото ТЗ.

Стисла характеристика об'єкта, а також технічний стан основних складових, конструктивних елементів  
пробіг з початку експлуатації - 947,177 тис. км  
маса об'єкта за паспортом (повна/без навантаження) –2200/1700 кг

| №<br>з\п | Найменування | Короткий технічний стан та характеристика виявлених<br>дефектів | Відсоток зносу |
|---|---|---|---|
| 1 | Рама | Наскрізна корозія | 98% |
| 2 | Кузов (кабіна) | Корозія несучих елементів, деформація | 98% |

| № з\п | Найменування | Короткий технічний стан та характеристика виявлених дефектів | Відсоток зносу |
|---|---|---|---|
| 8 | Фургон | Наскрізна корозія | 99% |
| 9 | Автошини | Спрацьований протектор повністю, автошини не відповідають вимогам експлуатації, норму пробігу пройдено повністю. | 100% |

Об'єкт технічним умовам не відповідає з наступних причин: фізичний знос основних вузлів, агрегатів та складових частин транспортного засобу становить 99 %.

Транспортний засіб має повний фізичний знос та моральне застарівання і не придатний до подальшої експлуатації.
