**АКТ № 34**  
**обстеження фізичного (технічного) стану транспортного засобу,**  
**який не може виконувати свої функції**

Комісія, призначена наказом (розпорядженням) від «24» жовтня 2019 р. № 645  
провела огляд УАЗ-3909

**ТЕХНІКО-ЕКОНОМІЧНЕ ОБГРУНТУВАННЯ**  
доцільності списання транспортного засобу УАЗ-3909

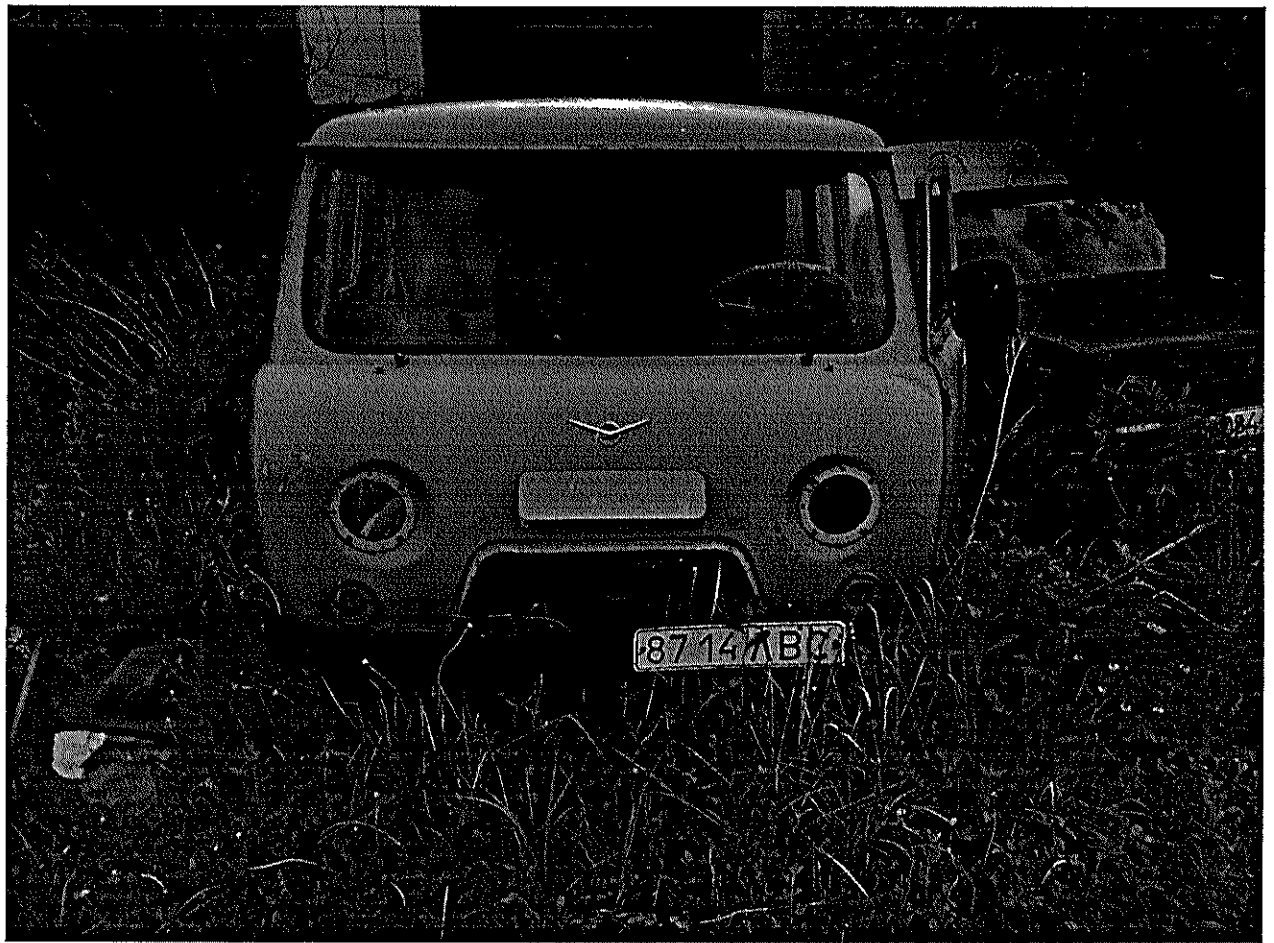
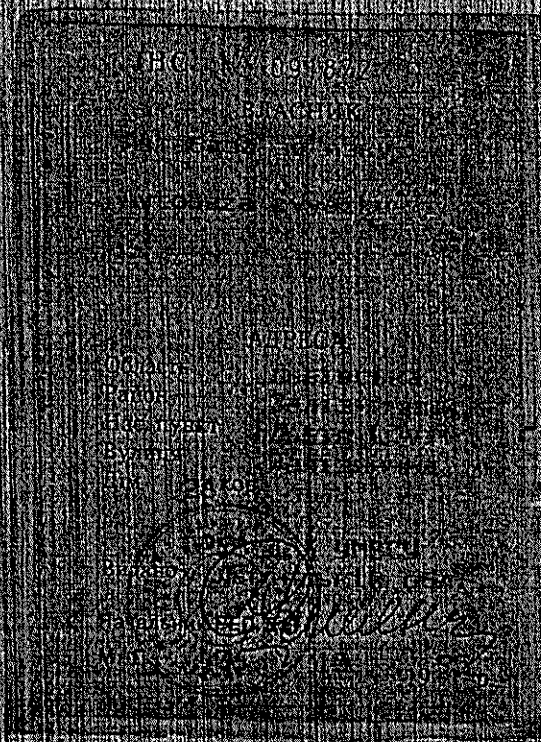
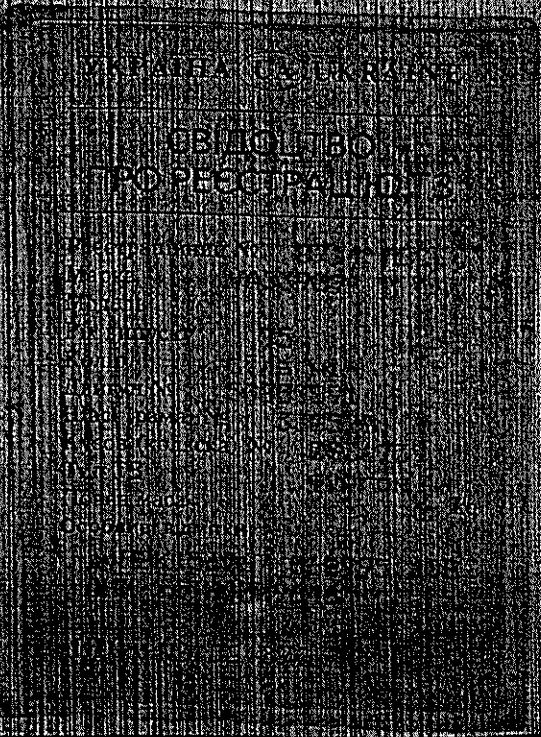
1. Копія свідоцтва про реєстрацію ТЗ.
2. Фото ТЗ.

| №<br>з/п | Найменування<br>агрегатів | Короткий технічний стан та характеристика виявлених<br>дефектів | Відсоток<br>зносу |
|---|---|---|---|
| 1 | Рама | Деформація і корозія поперечини, місць кріплення кузова до<br>рами | 96% |
| 2 | Кузов | Значна корозія арок, передніх підкриль-ників. Знос<br>механізмів та замків дверей, кріплення підніжок та крил. | 91% |

Об'єкт технічним умовам не відповідає з наступних причин: фізичний знос основних вузлів, агрегатів та складових частин транспортного засобу становить 89,5 %.

Транспортний засіб має повний фізичний знос та моральне застарівання, не придатний до подальшої експлуатації та відновлення, підлягає списанню.
