АКТ №  
обстеження фізичного (технічного) стану транспортного засобу,  
який не може виконувати свої функції

Проведено обстеження фізичного (технічного) стану  
автомобіля Марка ВАЗ, модель 2121, д.н. ВО 8651 АІ

**ТЕХНІКО-ЕКОНОМІЧНЕ ОБГРУНТУВАННЯ**  
доцільності списання транспортного засобу Автомобіля марки ВАЗ 2121 Державний номер ВО 8651 АІ

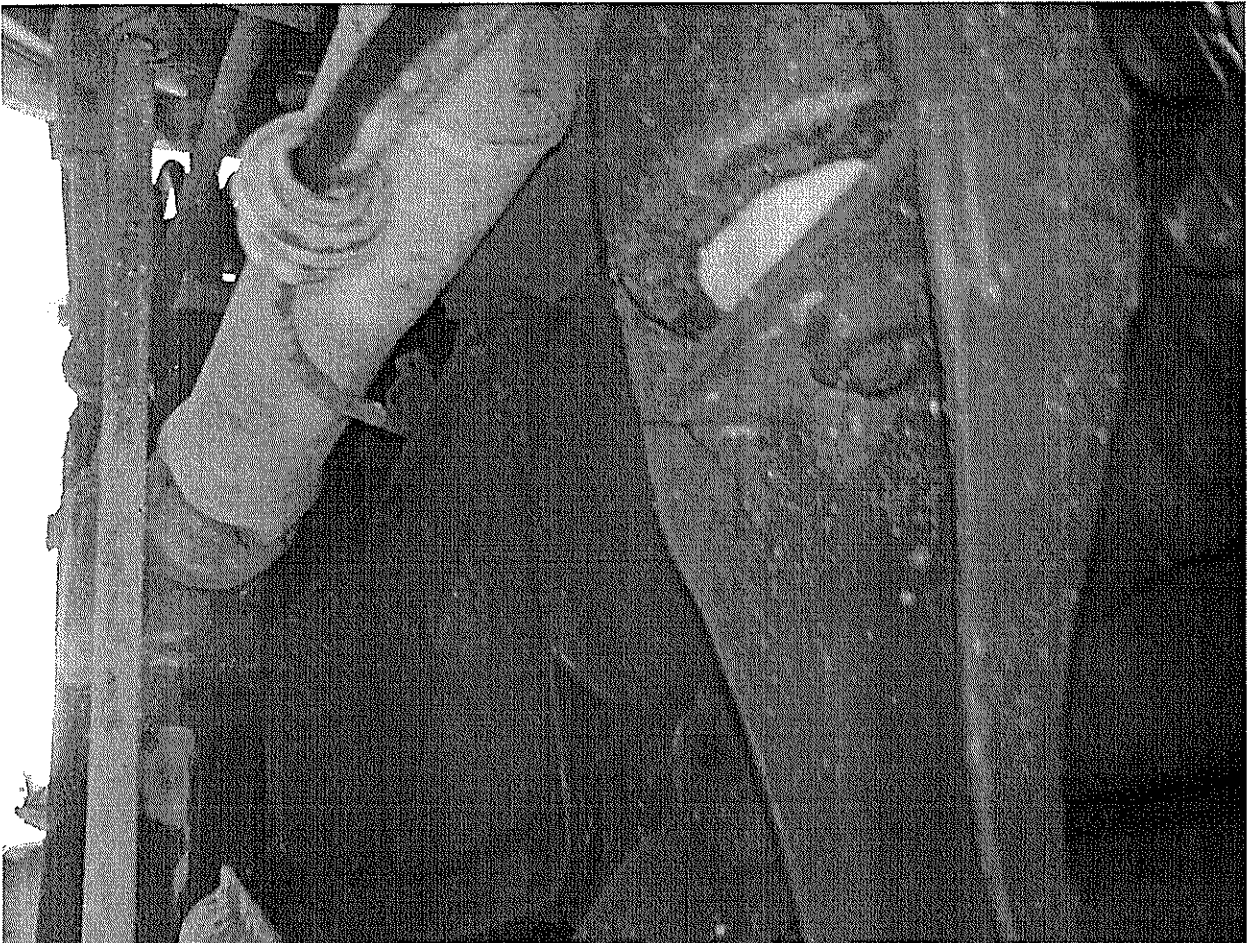
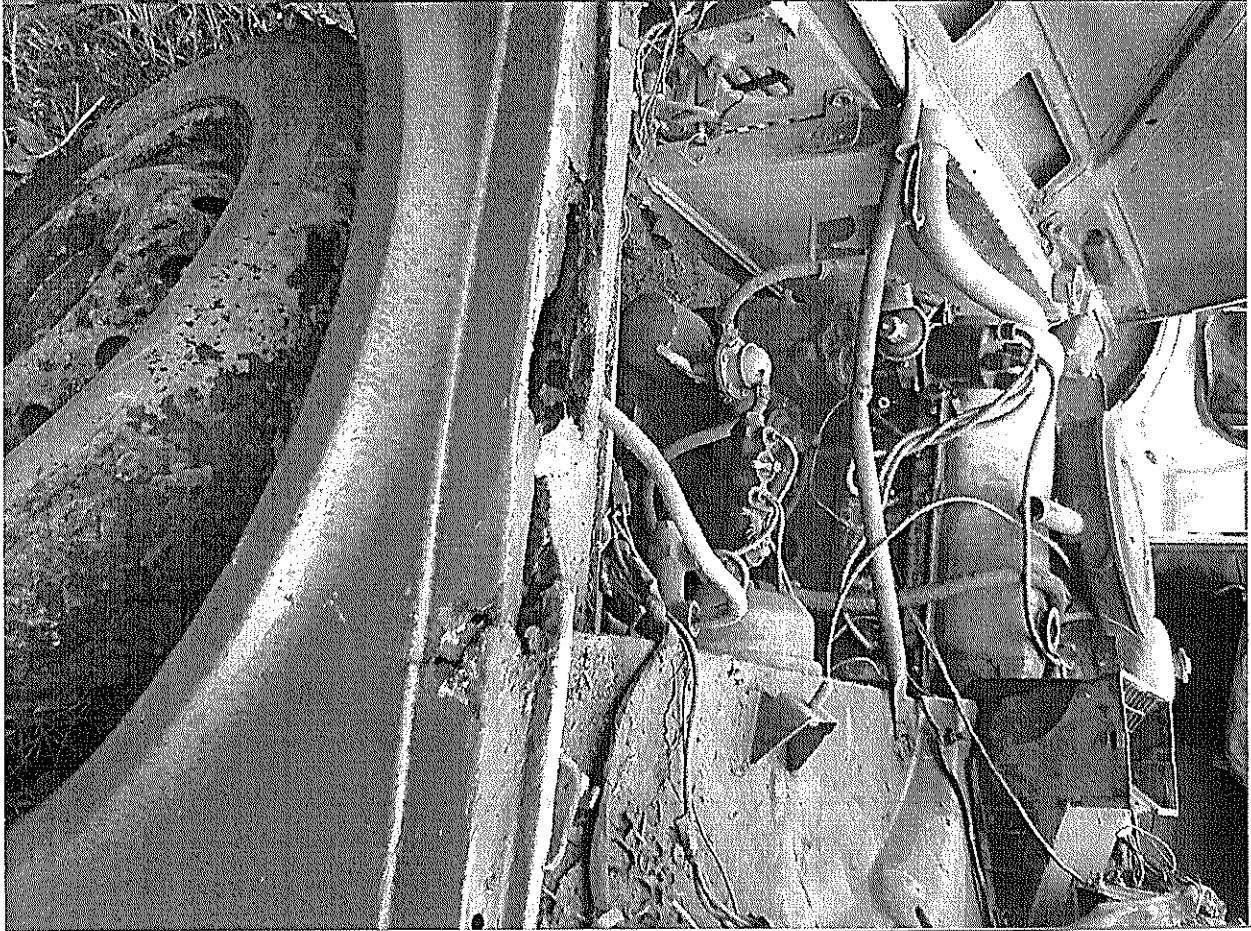
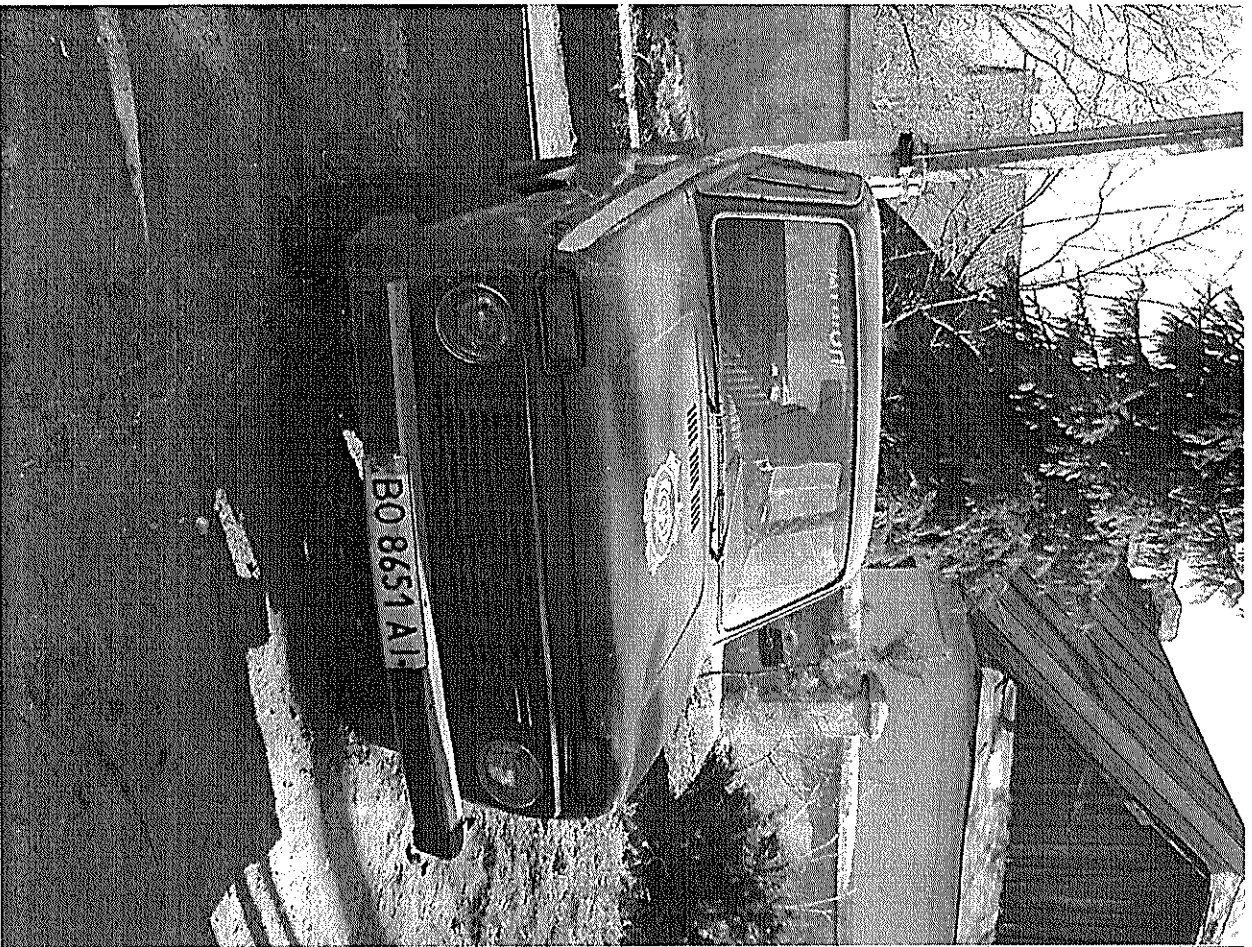
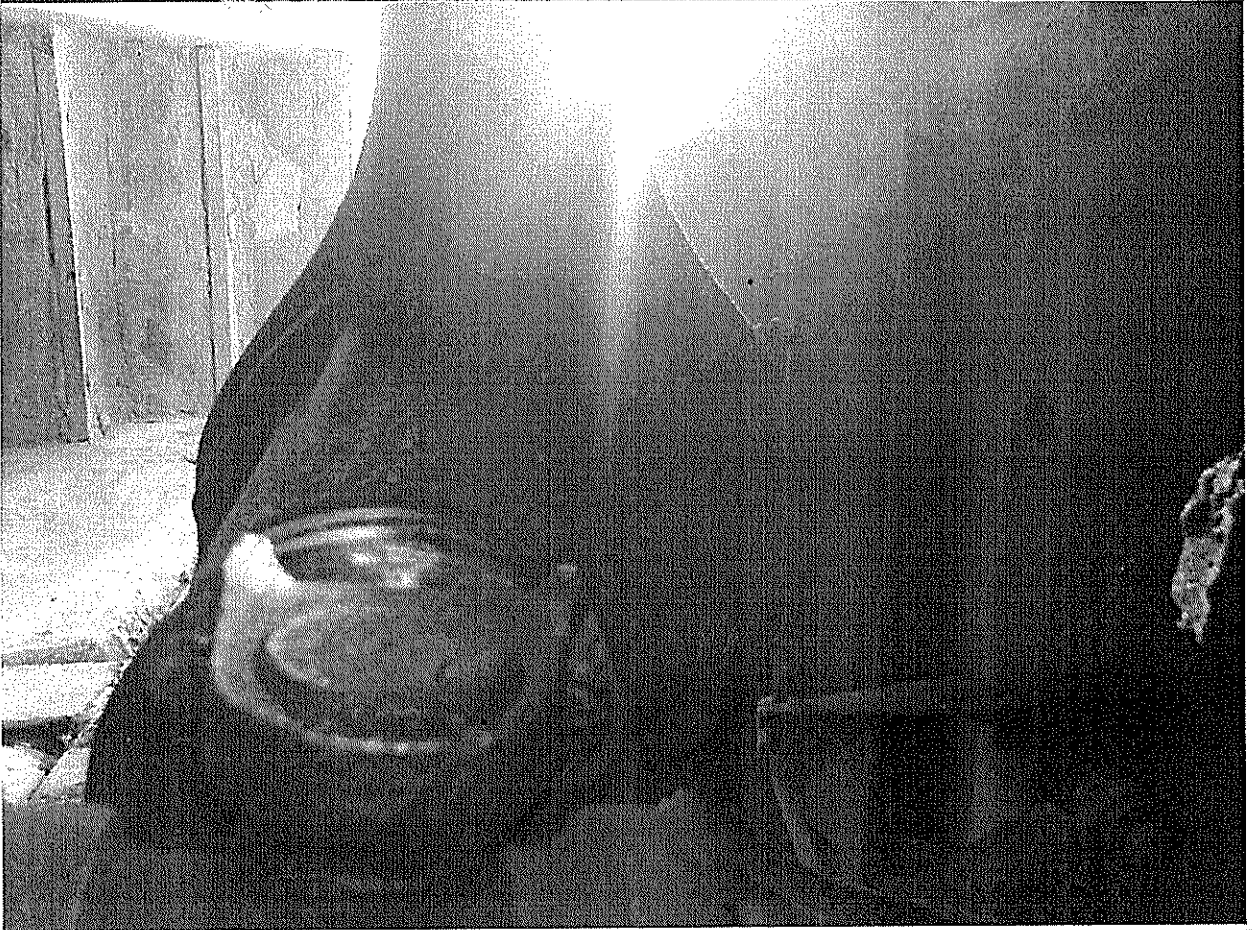
1. Копія свідоцтва про реєстрацію ТЗ.
2. Фото ТЗ.

| №<br>з/п | Найменування | Короткий технічний стан та характеристика виявлених дефектів | Відсоток знос |
|---|---|---|---|
| 2 | Кузов (кабіна) | Корозія боковин | 98% |

Об'єкт технічним умовам не відповідає з наступних причин: фізичний знос основних вузлів, агрегатів та складових частин транспортного засобу становить 99 %.

Транспортний засіб має повний фізичний знос та моральне застарівання, не придатний до подальшої експлуатації та відновлення, підлягає списанню.
