АКТ № 5  
обстеження технічного стану транспортного засобу,  
який не може виконувати свої функції

«19» березня 2021 р.  
Проведено обстеження технічного стану АЗЛК 21412 д.р.н АА9654РО  
(назва об'єкта)

доцільності списання транспортного засобу АЗЛК 21412 станом на 19.03.2021 року

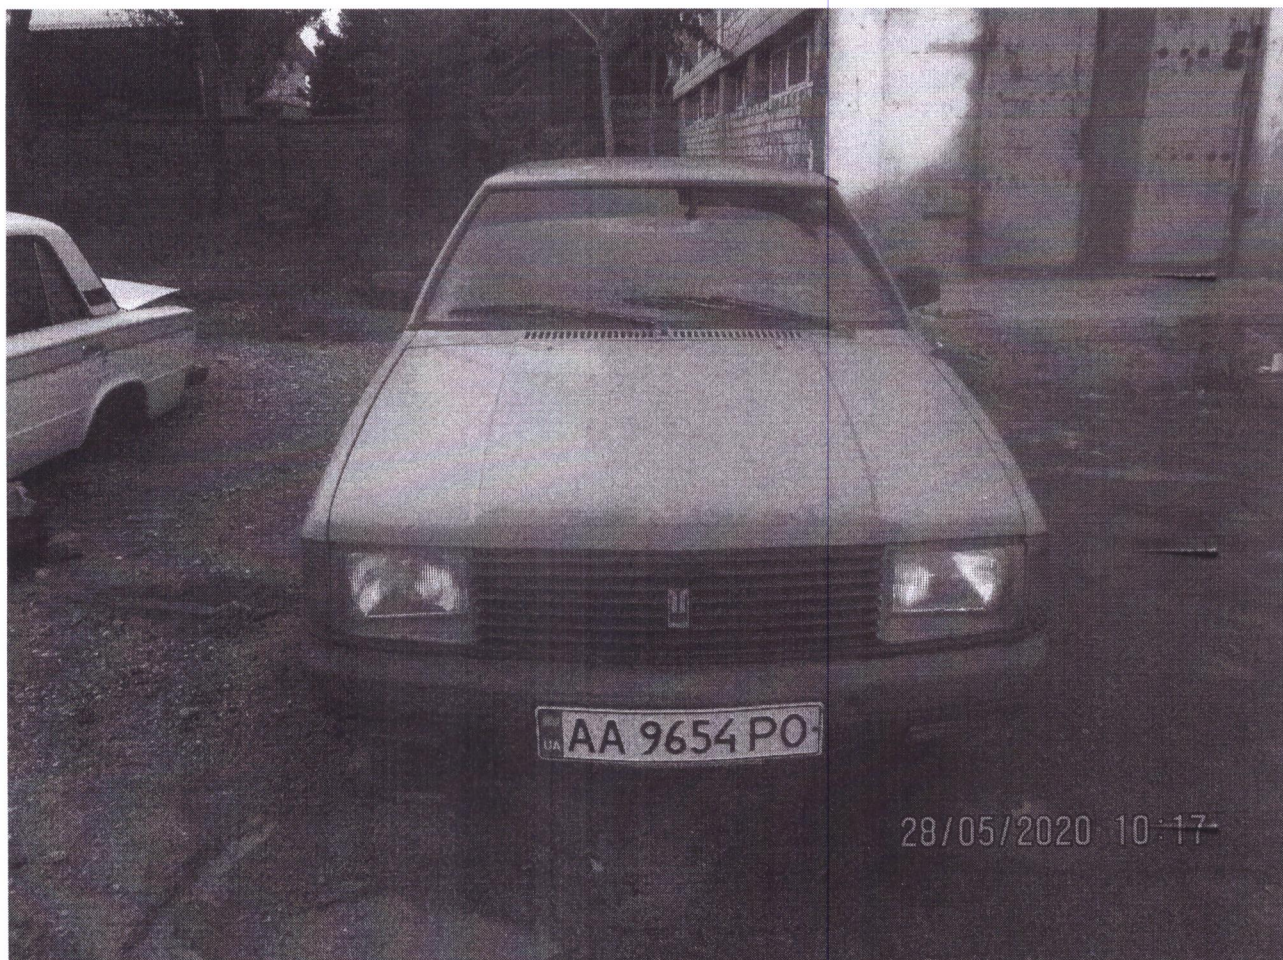
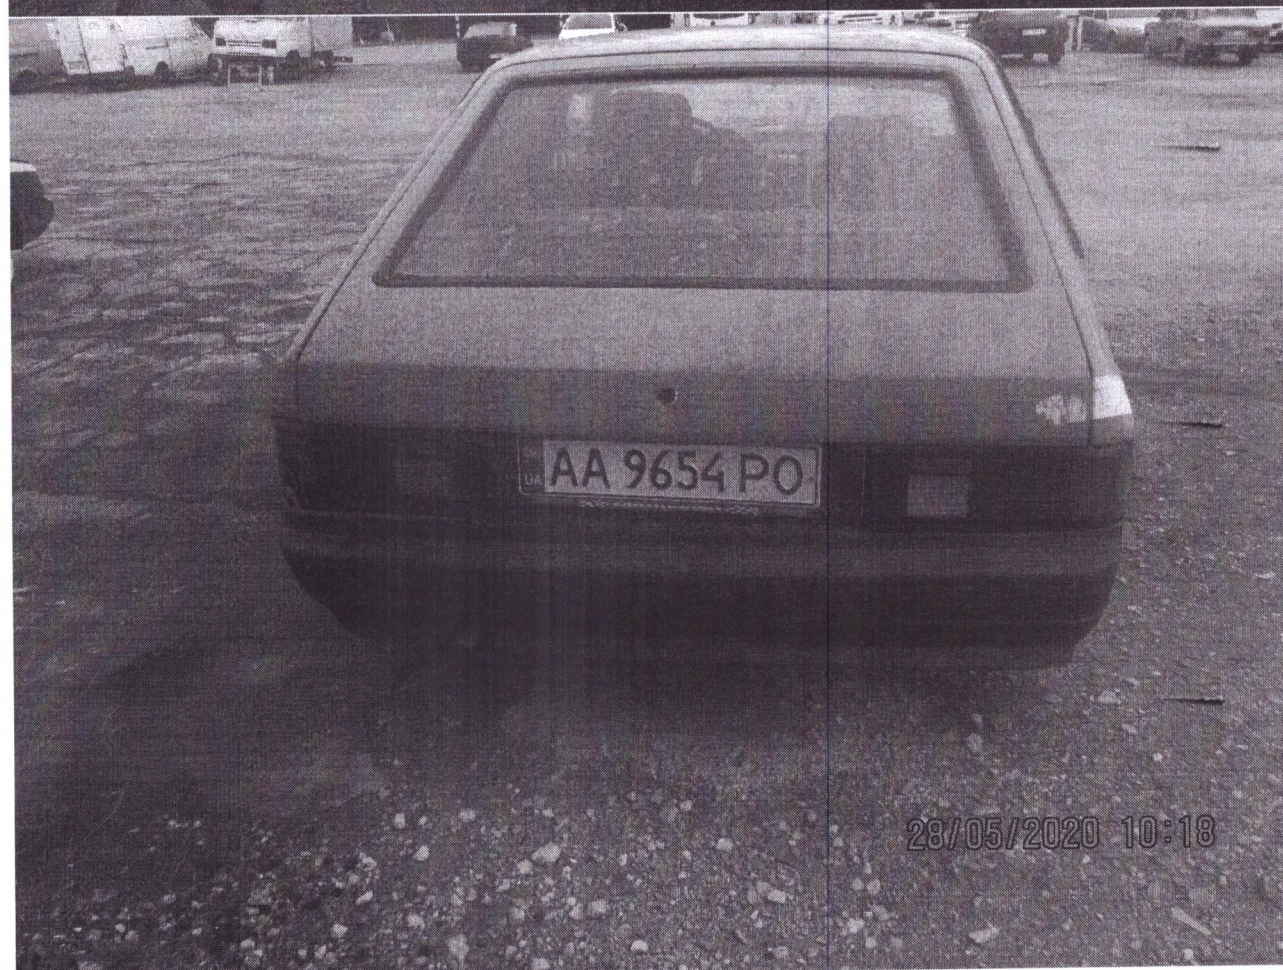
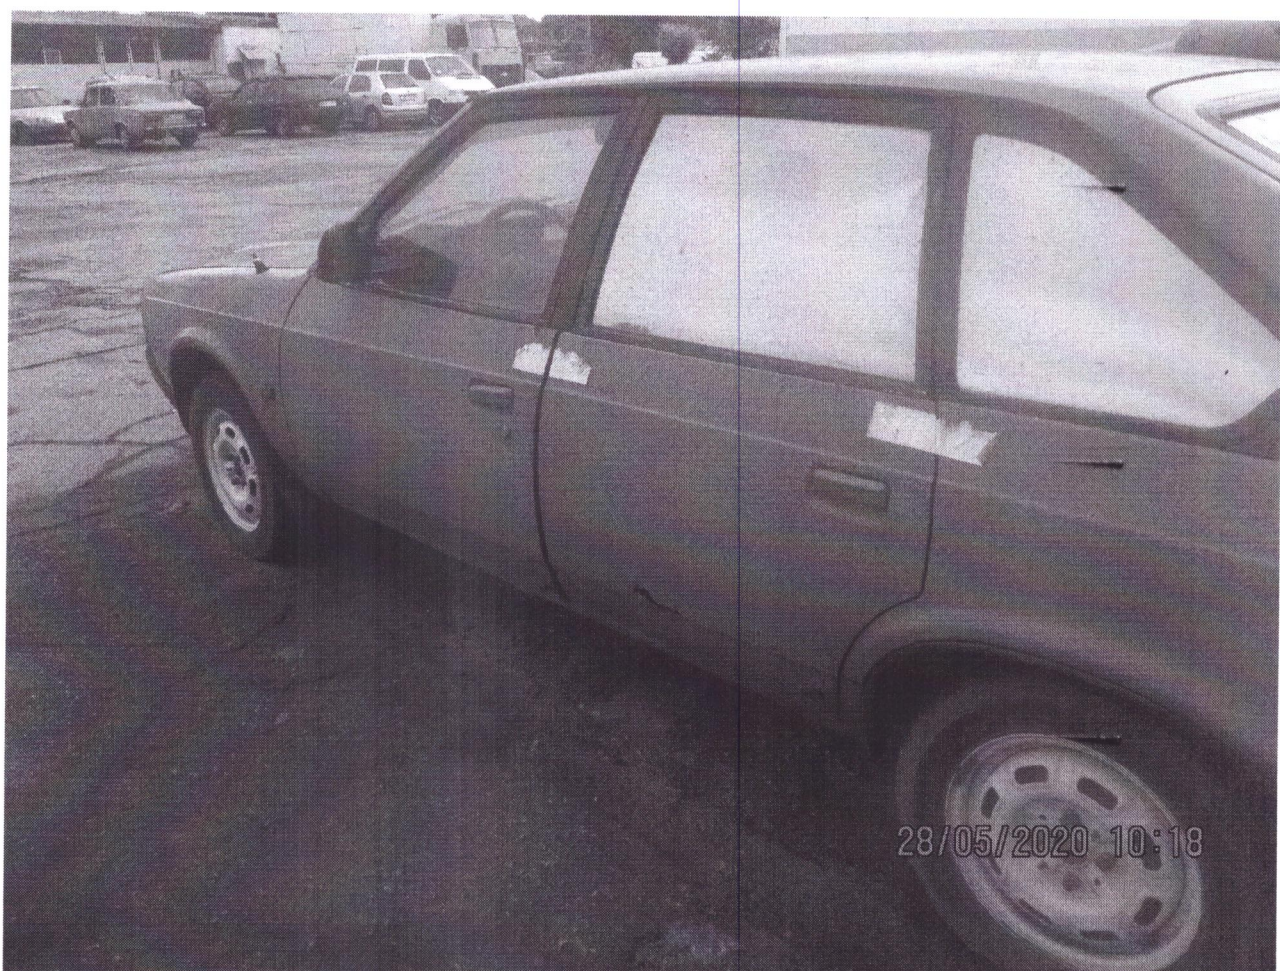
- 1. Копія свідоцтва про реєстрацію СХМ № 338360
- 2. Фото ТЗ

| № з\п | Найменування агрегатів | Короткий технічний стан та характеристика виявлених дефектів | Відсоток зносу % |
|---|---|---|---|
| 2 | Кузов (кабіна) | Наскрізна корозія підлоги, крил та дверей | 94 |

Об'єкт технічним умовам не відповідає з наступних причин: фізичний знос основних вузлів, агрегатів та складових частин транспортного засобу становить 93,3 %.

Транспортний засіб має повний фізичний знос та моральне застарівання, не придатний до подальшої експлуатації, підлягає списанню.
