**АКТ № 32**  
**обстеження фізичного (технічного) стану транспортного засобу,**  
**який не може виконувати свої функції**

Комісія, призначена наказом (розпорядженням) від «01» листопада 2019 р. № 1809  
провела огляд автомобіля марки УАЗ-2206

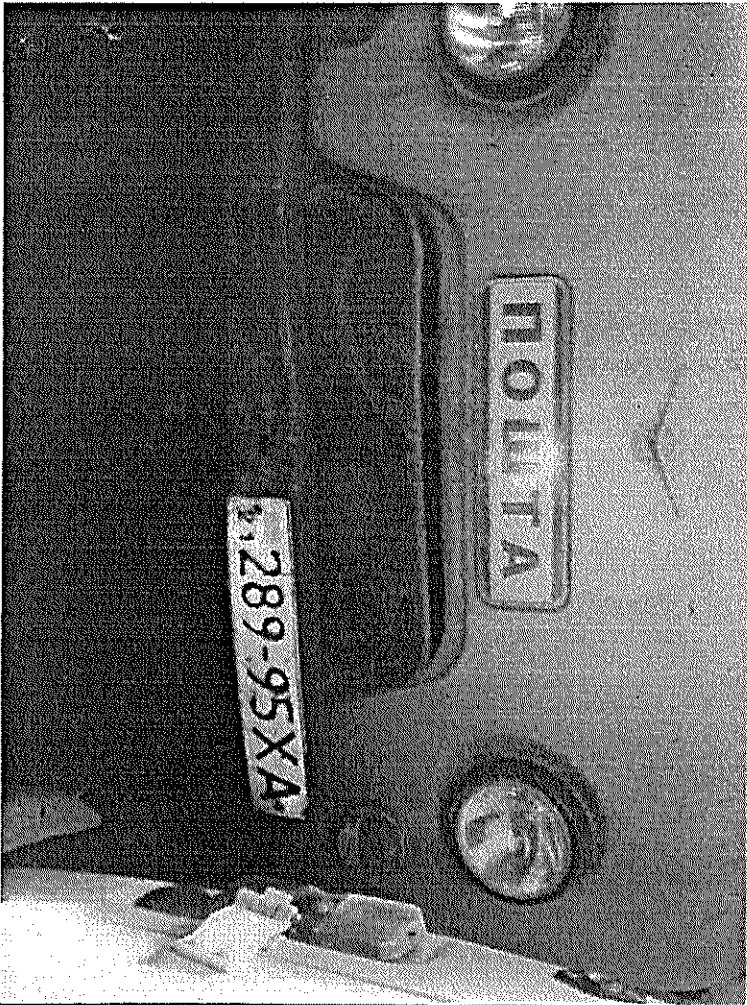
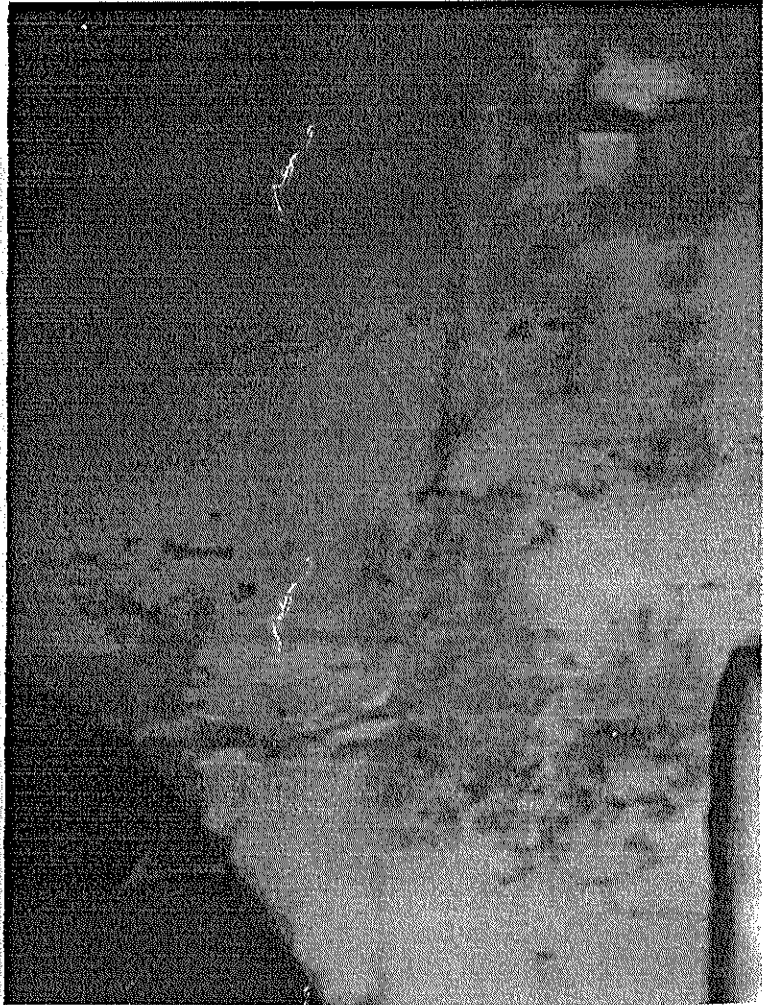
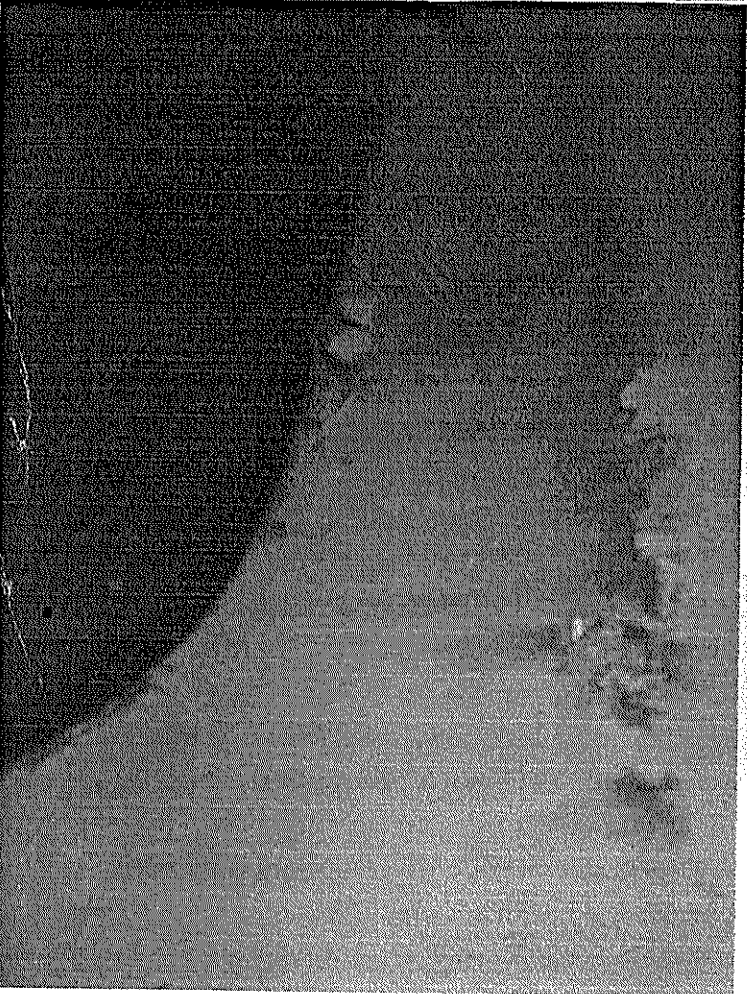
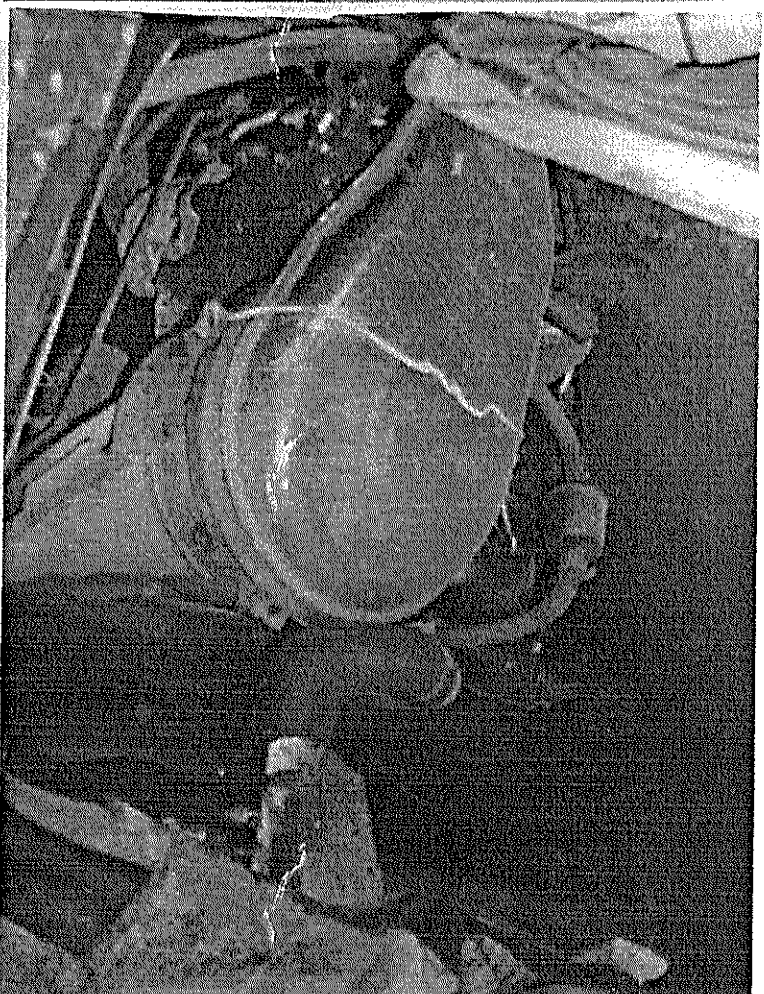
Об'єкт технічним умовам не відповідає з наступних причин: Загальний знос основних вузлів, агрегатів та складових частин транспортного засобу становить 98,3 %

Транспортний засіб має повний фізичний знос та моральне застаріння, не придатний до подальшої експлуатації та відновлення, підлягає списанню.
