АКТ № 38

обстеження фізичного (технічного) стану транспортного засобу,  
який не може виконувати свої функції

Проведено обстеження фізичного (технічного) стану  
автомобіля ГАЗ-5312 державний реєстраційний номер СВ5882АІ  
(назва об'єкта)

**ТЕХНІКО-ЕКОНОМІЧНЕ ОБГРУНТУВАННЯ  
доцільності списання транспортного засобу ГАЗ-53**

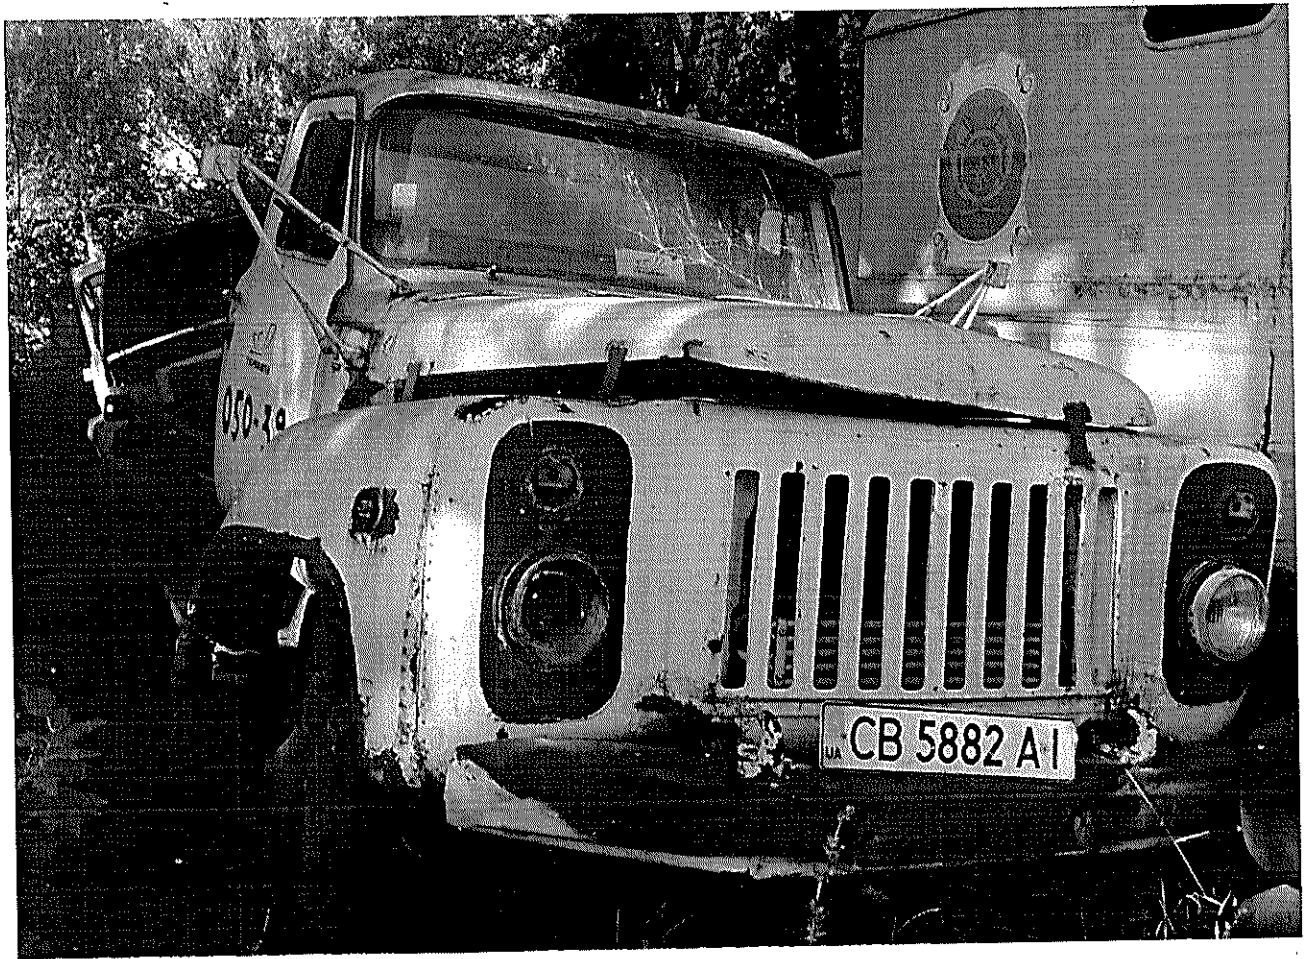
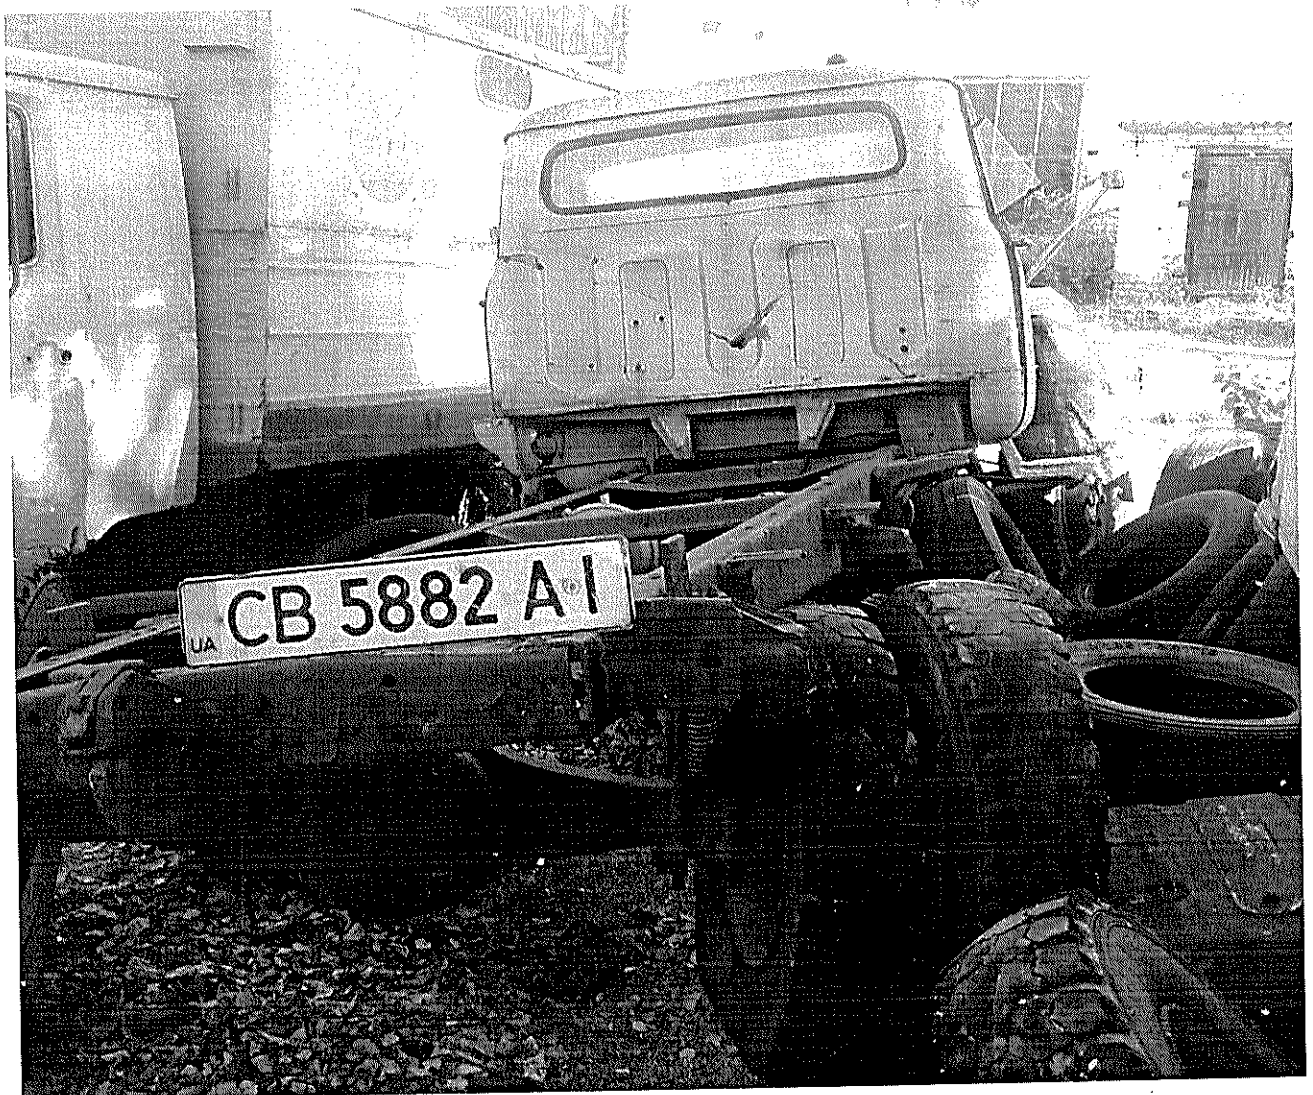
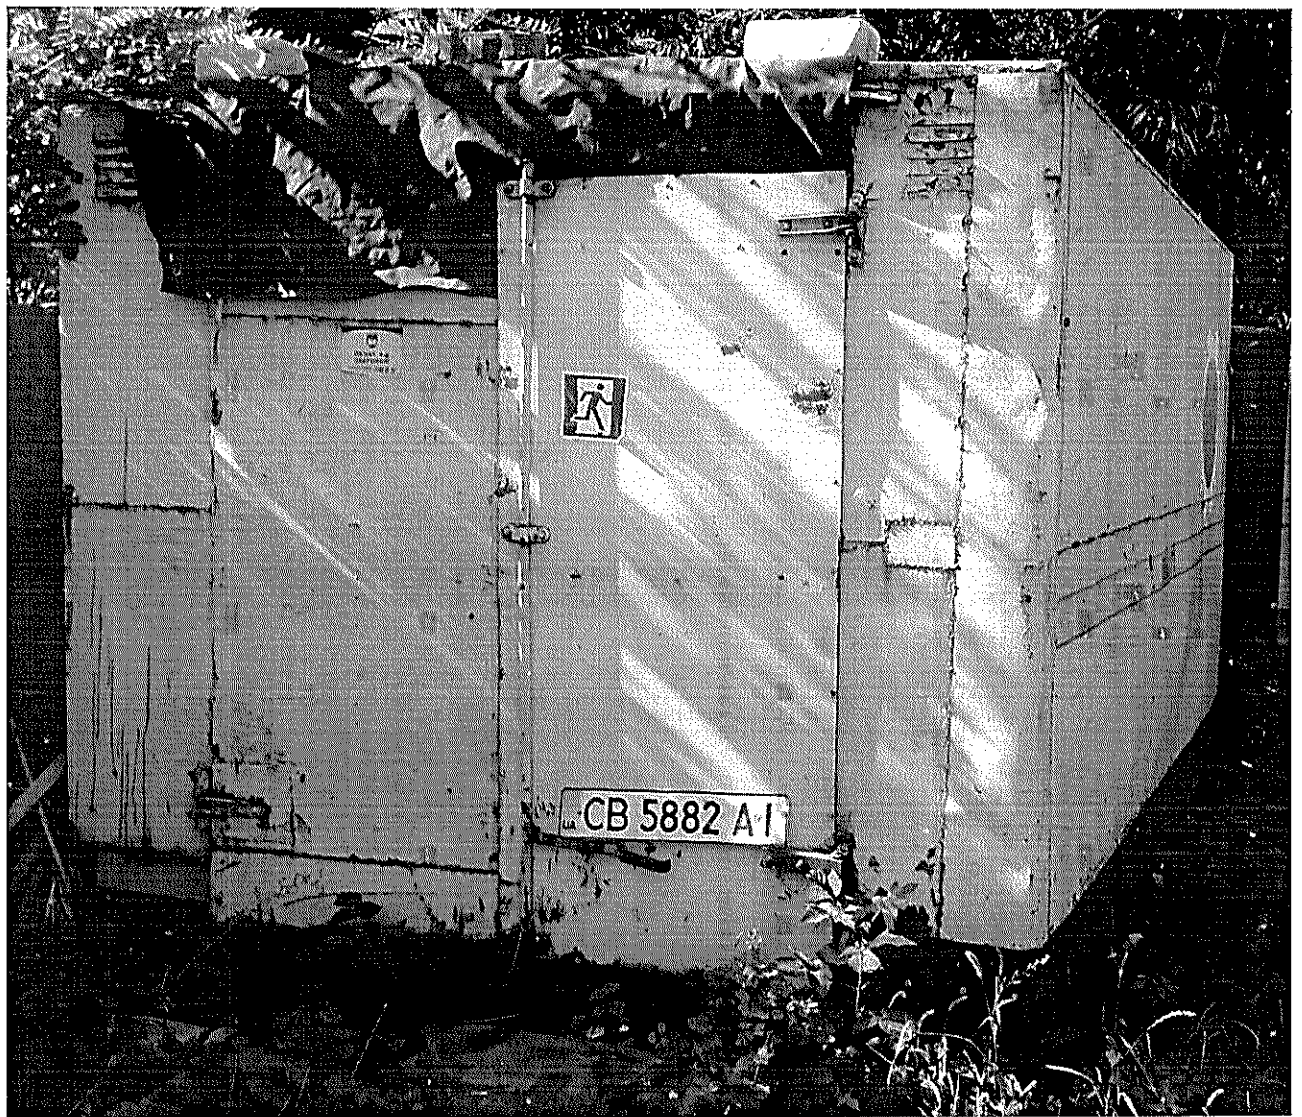
1. Копія свідоцтва про реєстрацію ТЗ.
2. Фото ТЗ.

Об'єкт технічним умовам не відповідає з наступних причин: фізичний знос основних вузлів, агрегатів та складових частин транспортного засобу становить 98 %.

Транспортний засіб має повний фізичний знос та моральне застарівання, не придатний до подальшої експлуатації та відновлення, підлягає списанню.
