АКТ № 86  
обстеження фізичного (технічного) стану транспортного засобу,  
який не може виконувати свої функції

Проведено обстеження фізичного (технічного) стану ГАЗ 3309  
(назва об'єкта)

ТЕХНІКО-ЕКОНОМІЧНЕ ОБГРУНТУВАННЯ  
доцільності списання транспортного засобу ГАЗ 3309

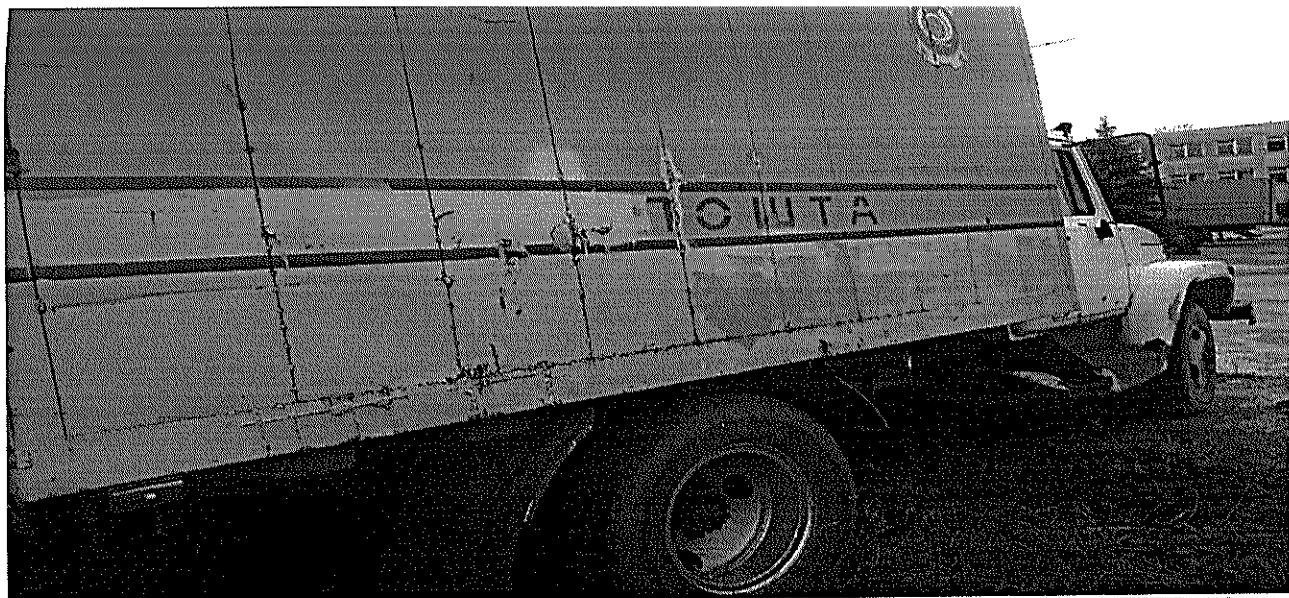
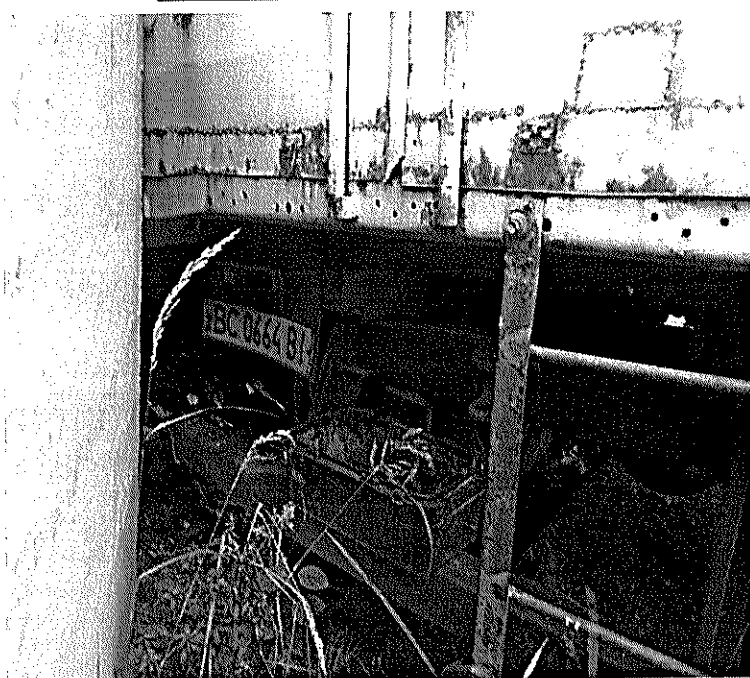
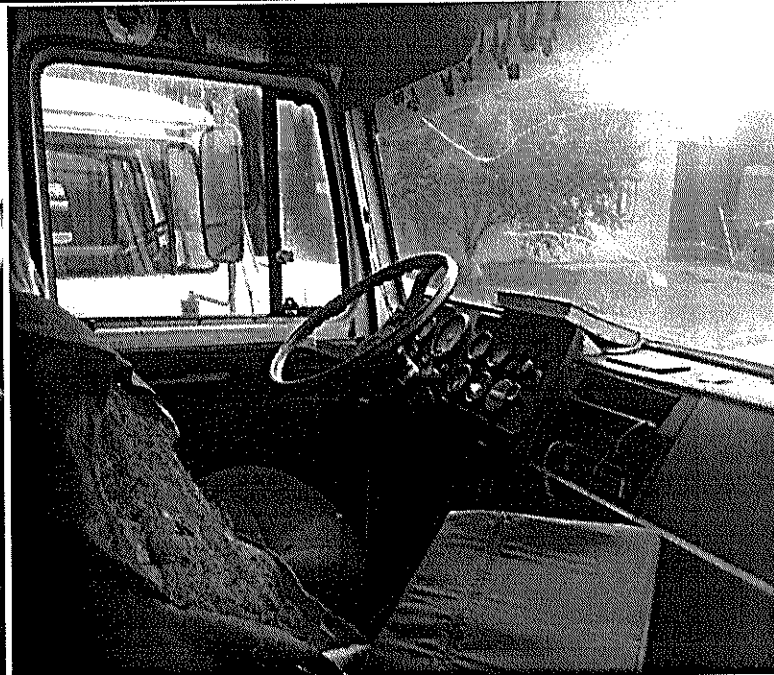
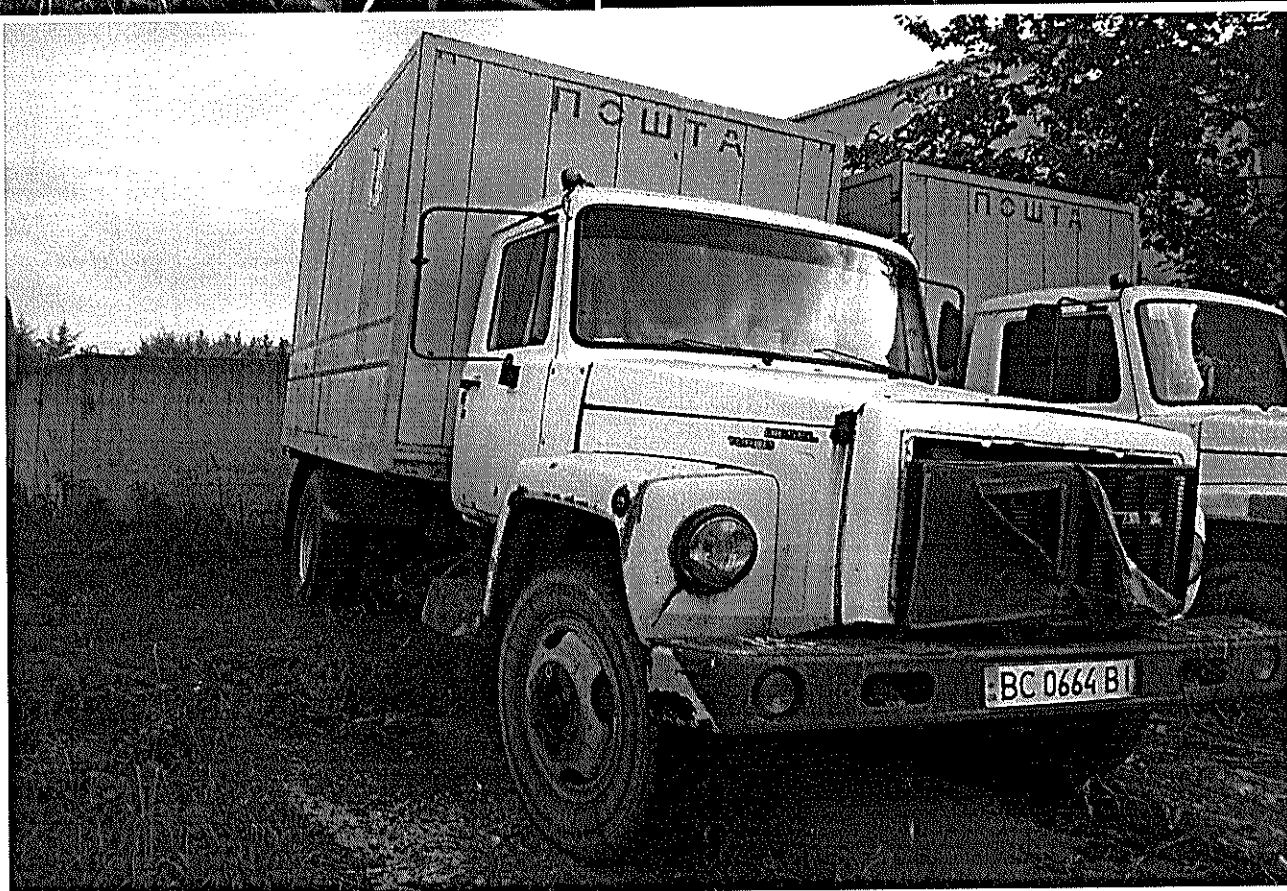
1. Копія свідоцтва про реєстрацію ТЗ.
2. Фото ТЗ.

| №<br>з/п | Найменування | Короткий технічний стан та характеристика виявлених дефектів | Відсоток<br>зносу |
|---|---|---|---|
| 1 | Рама | Деформація і корозія поперечини, місць кріплення кузова до рами | 96% |
| 2 | Кузов (кабіна) | Корозія кронштейнів, фіксаторів дверей, поверхні капоту. Вихід з ладу механізмів, замків дверей. Тріщини деталей несучої конструкції, крил та підніжок, значне пошкодження антикорозійного та лакофарбного покриття | 96% |

| 8 | Фургон | Значна корозія деталей несучої конструкції на зовнішніх деталях. | 91% |

Об'єкт технічним умовам не відповідає з наступних причин: фізичний знос основних вузлів, агрегатів та складових частин транспортного засобу становить 92,2 %.

Транспортний засіб має повний фізичний знос та моральне застарівання, не придатний до подальшої експлуатації та відновлення, підлягає списанню.
