**АКТ № 33**  
**обстеження фізичного (технічного) стану транспортного засобу,**  
**який не може виконувати свої функції**

Проведено обстеження фізичного (технічного) стану  
автомобіля УАЗ-3909, д.н. АС1922ВА

ТЕХНІКО-ЕКОНОМІЧНЕ ОБГРУНТУВАННЯ  
доцільності списання транспортного засобу УАЗ-3909, д.н. АС1922ВА

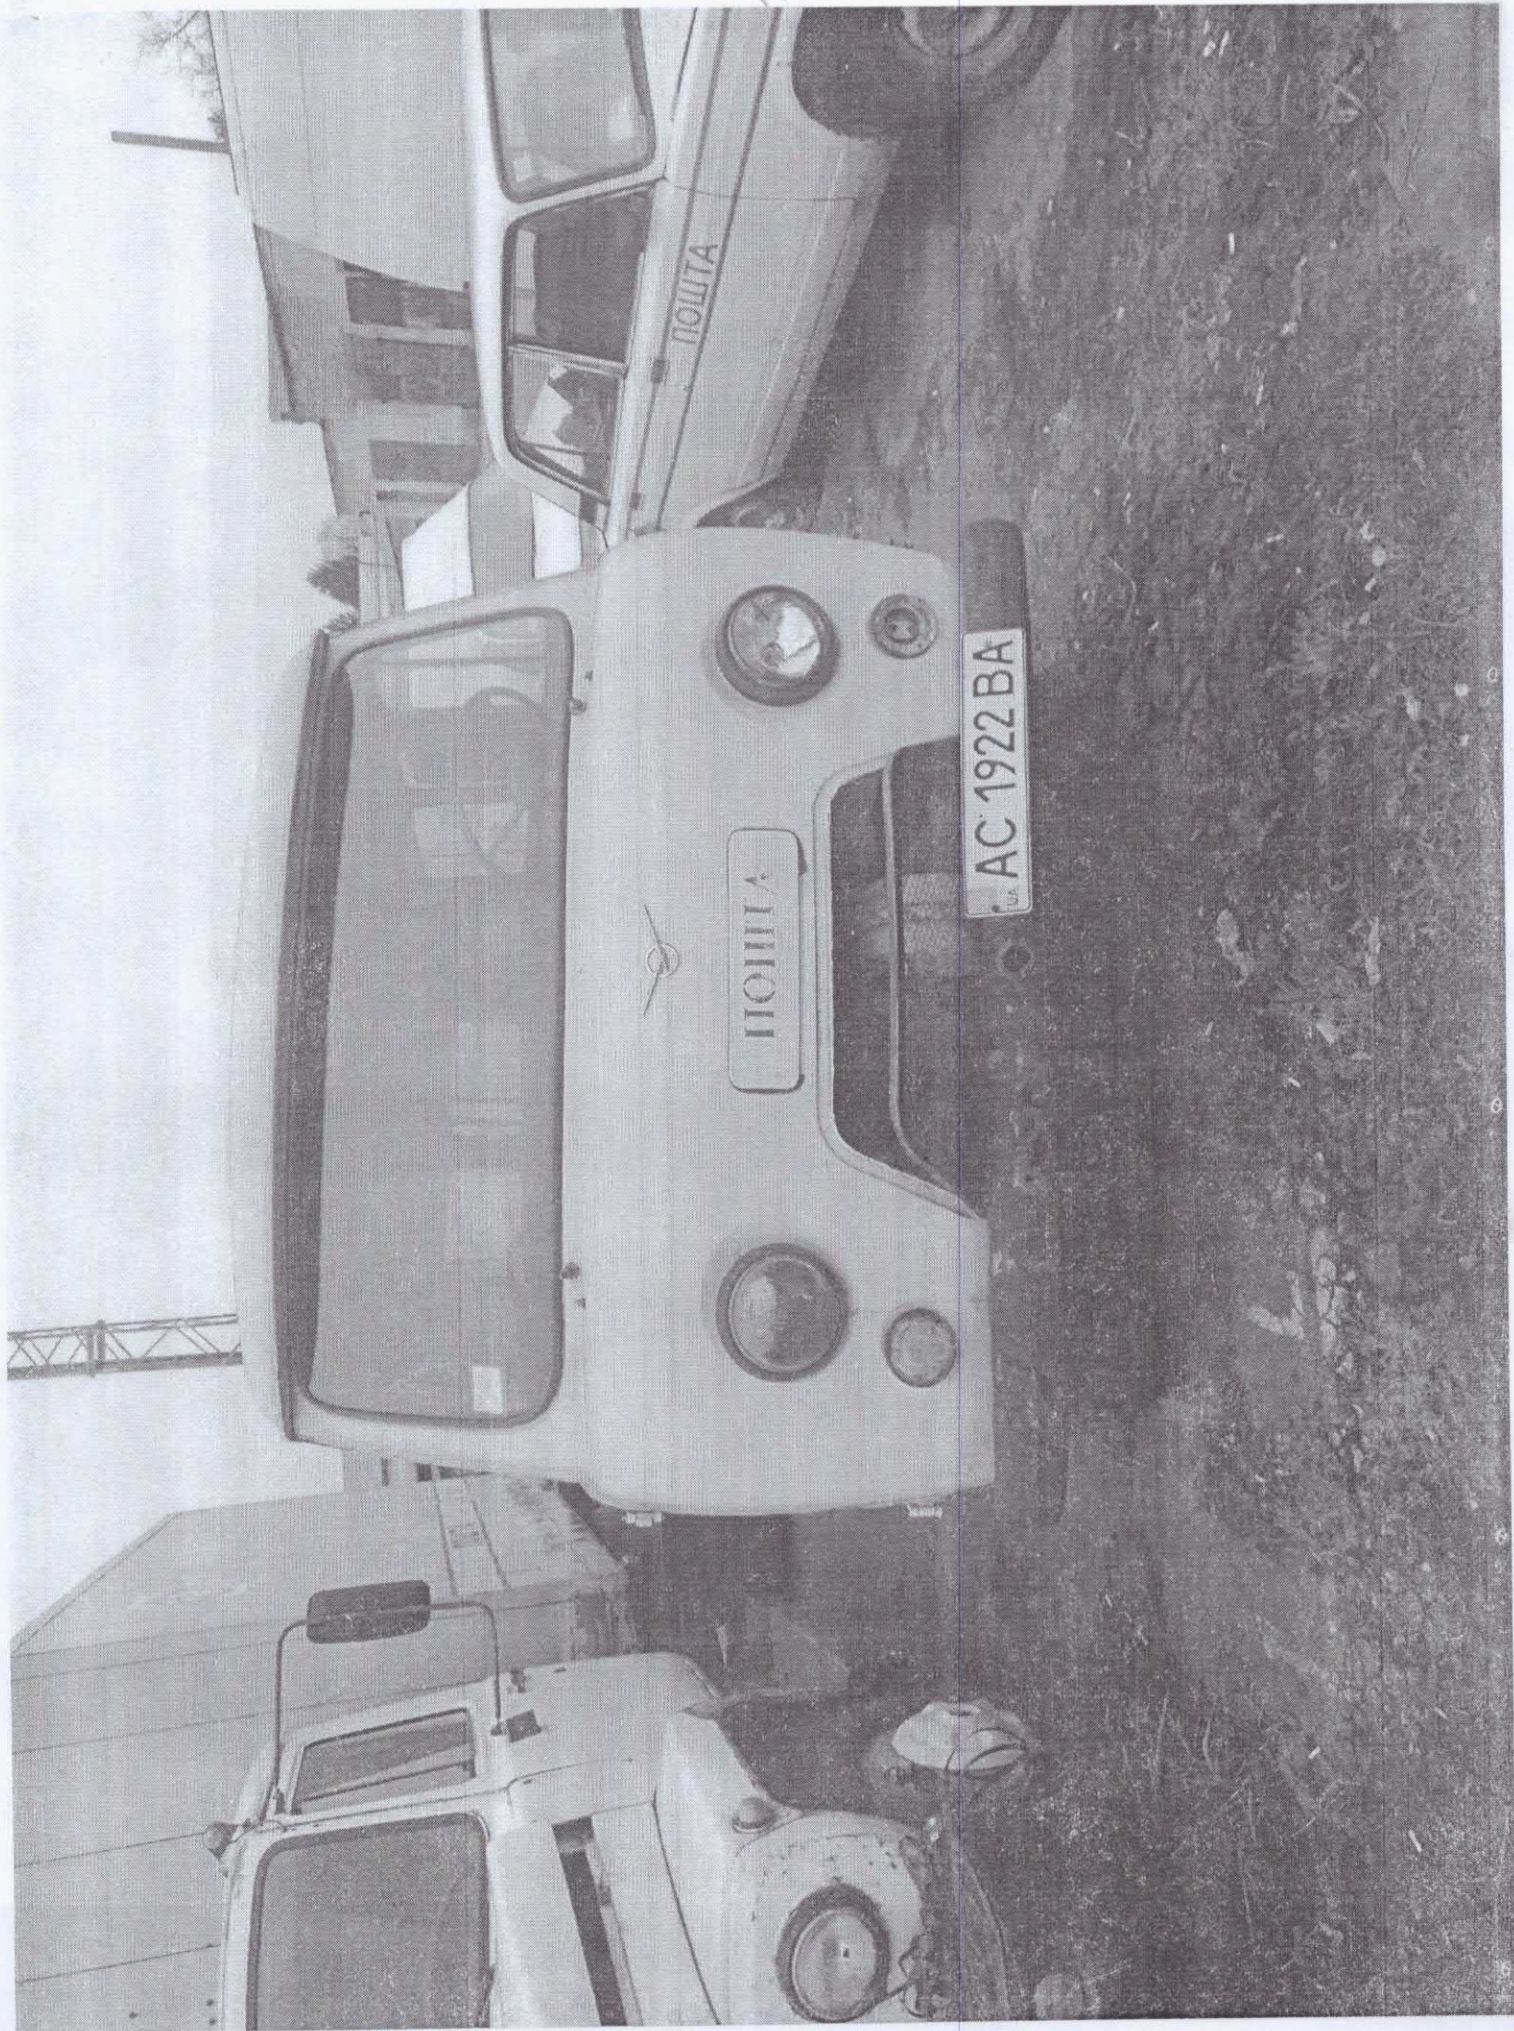
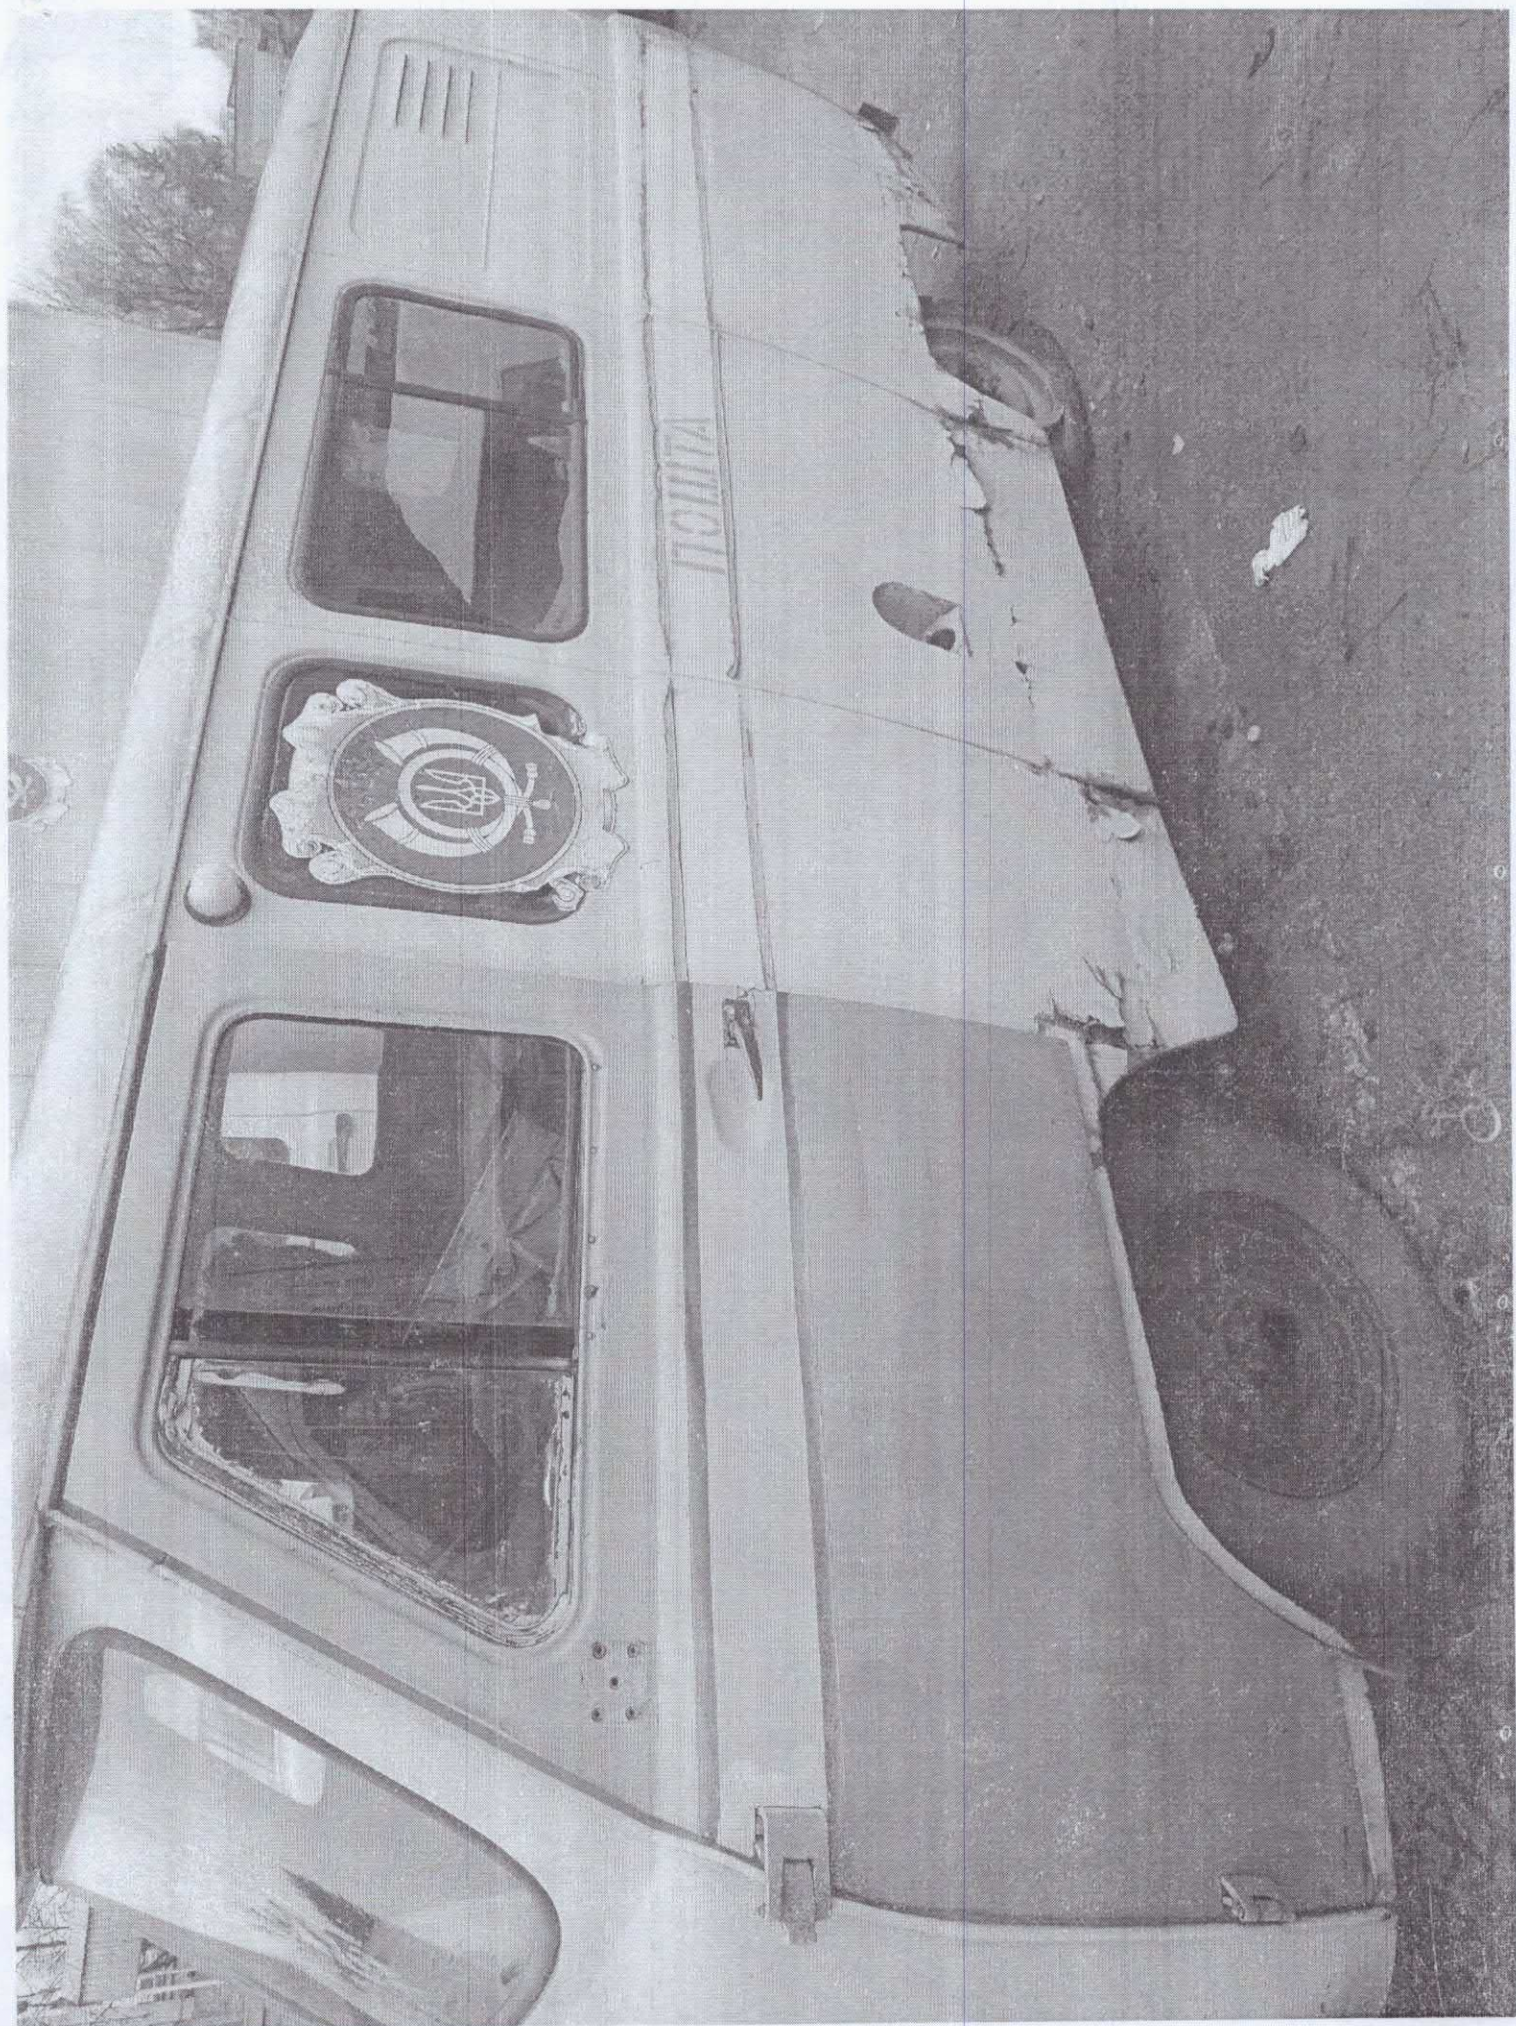
1. Копія свідоцтва про реєстрацію ТЗ.
2. Фото ТЗ.

Об'єкт технічним умовам не відповідає з наступних причин: автомобіль УАЗ-3909, державний реєстраційний номер АС 1922ВА, знаходиться в неробочому стані, не використовується у виробничому процесі, має значний знос агрегатів, вузлів та деталей, не придатний до подальшої експлуатації.

Враховуючи те, що автомобіль УАЗ-3909, державний реєстраційний номер АС1922ВА не придатний до подальшої експлуатації, має залишкову вартість 0,00 грн., повний фізичний та моральний знос, пропонуємо підготувати документи на його списання.
