**АКТ № 29**  
**обстеження фізичного (технічного) стану транспортного засобу,**  
**який не може виконувати свої функції**

Проведено обстеження фізичного (технічного) стану автомобіля Зил ММЗ 4502 який знаходиться у підзвіті механіка групи експлуатації транспорту м.Новоград-Волинський Гориховського О.М.

**ТЕХНІКО-ЕКОНОМІЧНЕ ОБГРУНТУВАННЯ**  
доцільності списання транспортного засобу ЗиЛ 4502

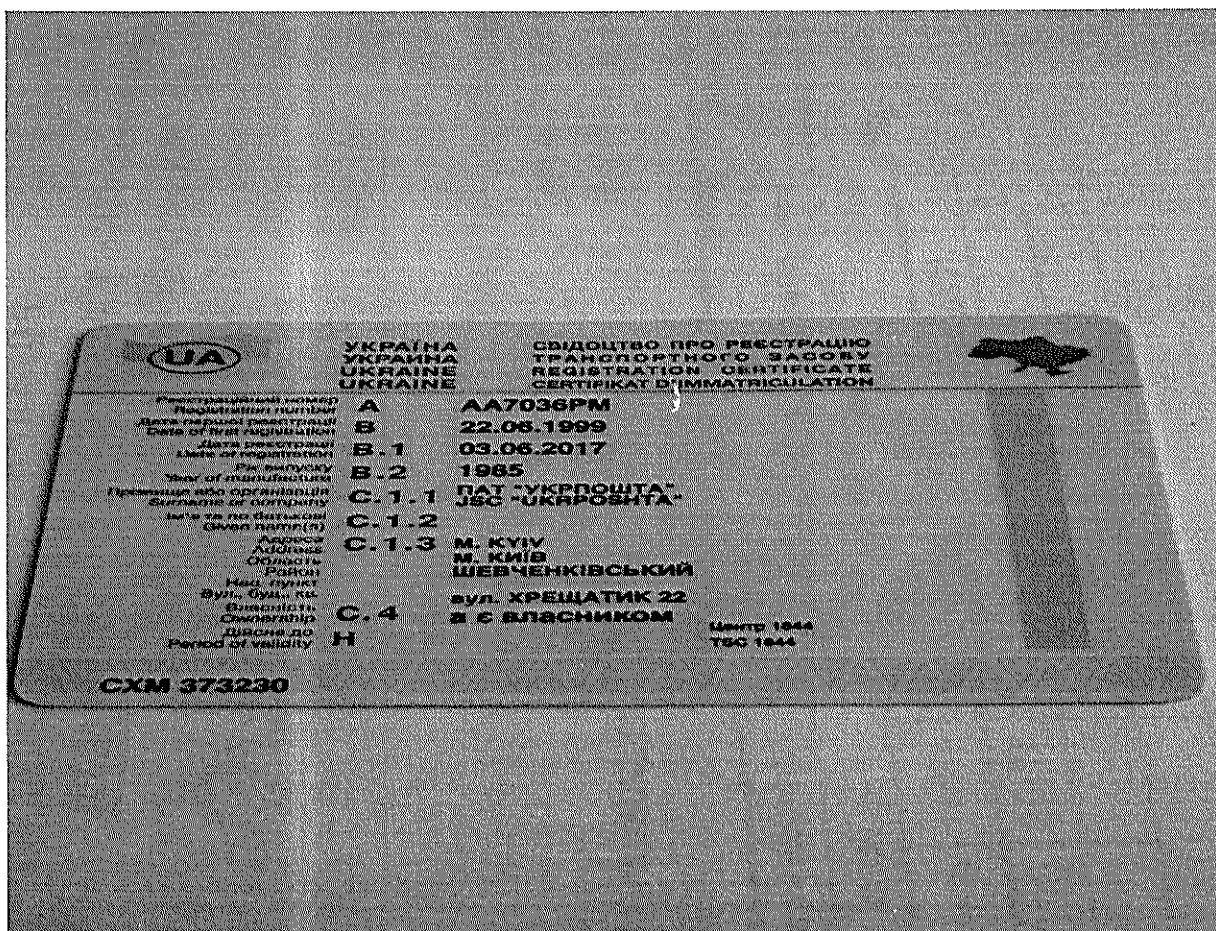
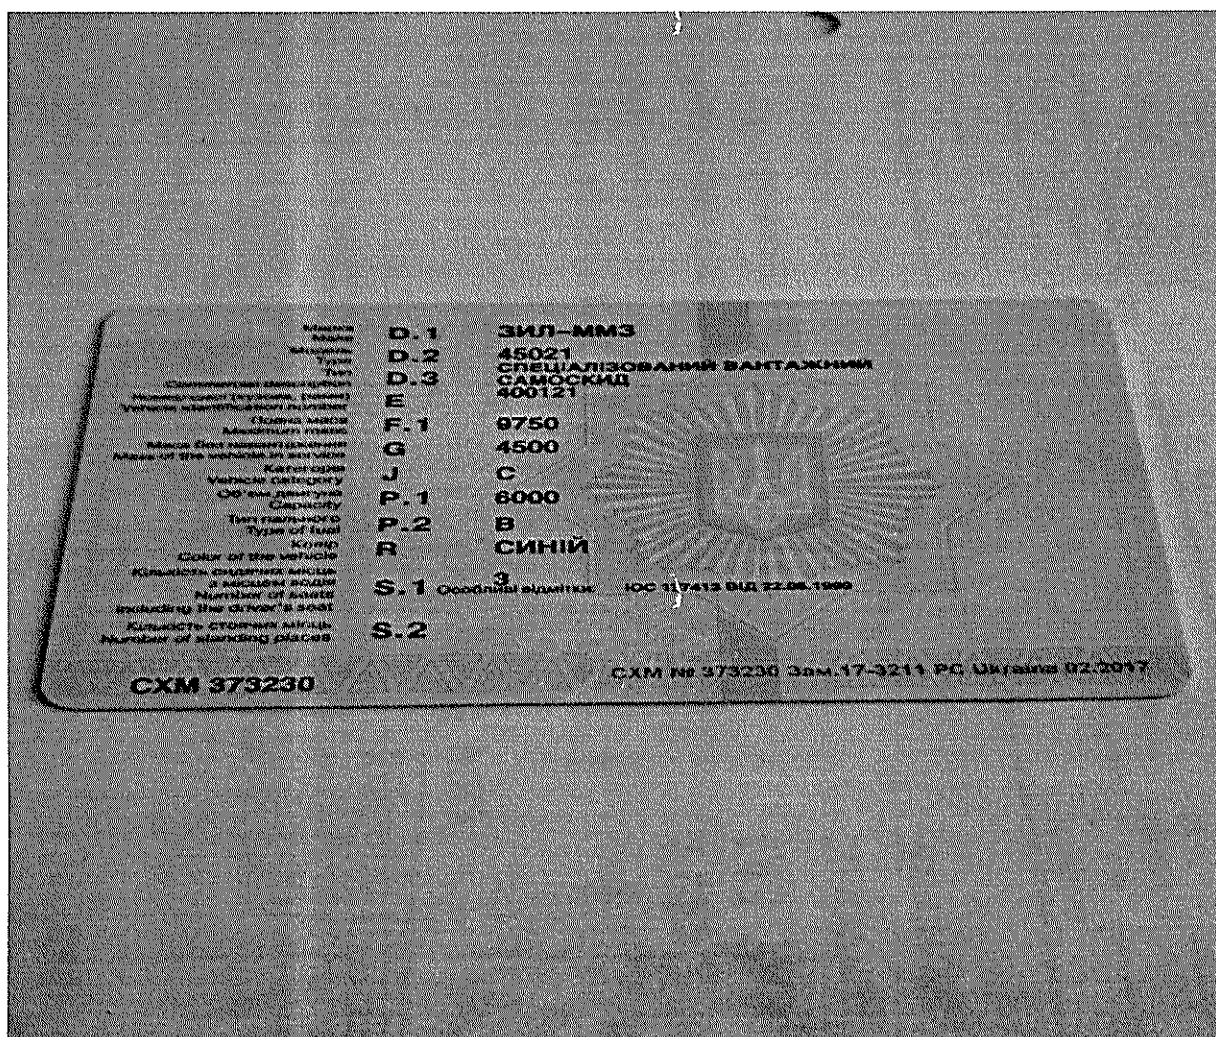
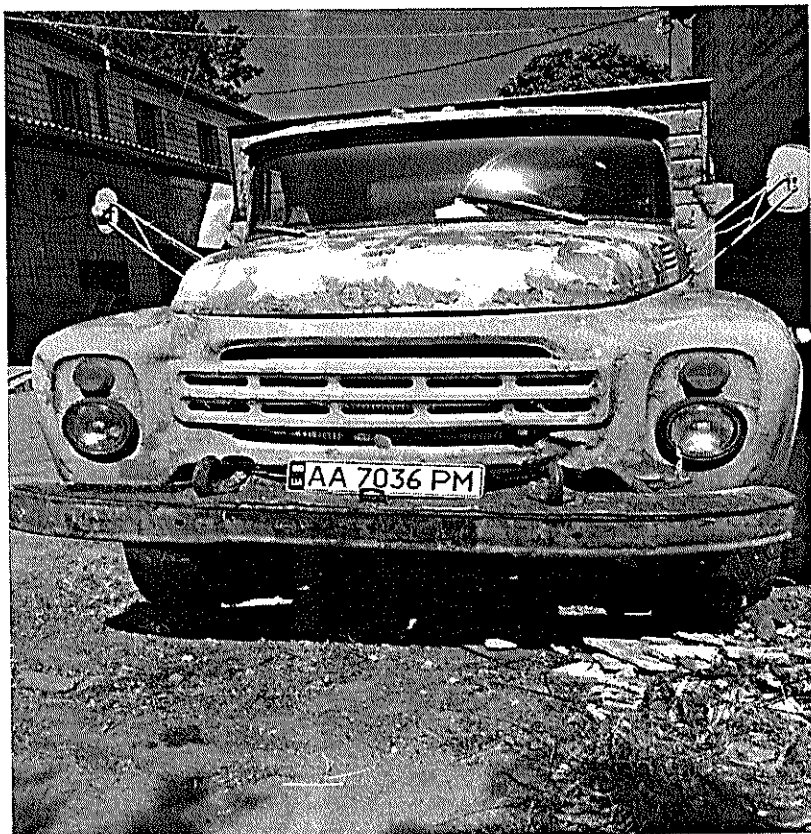
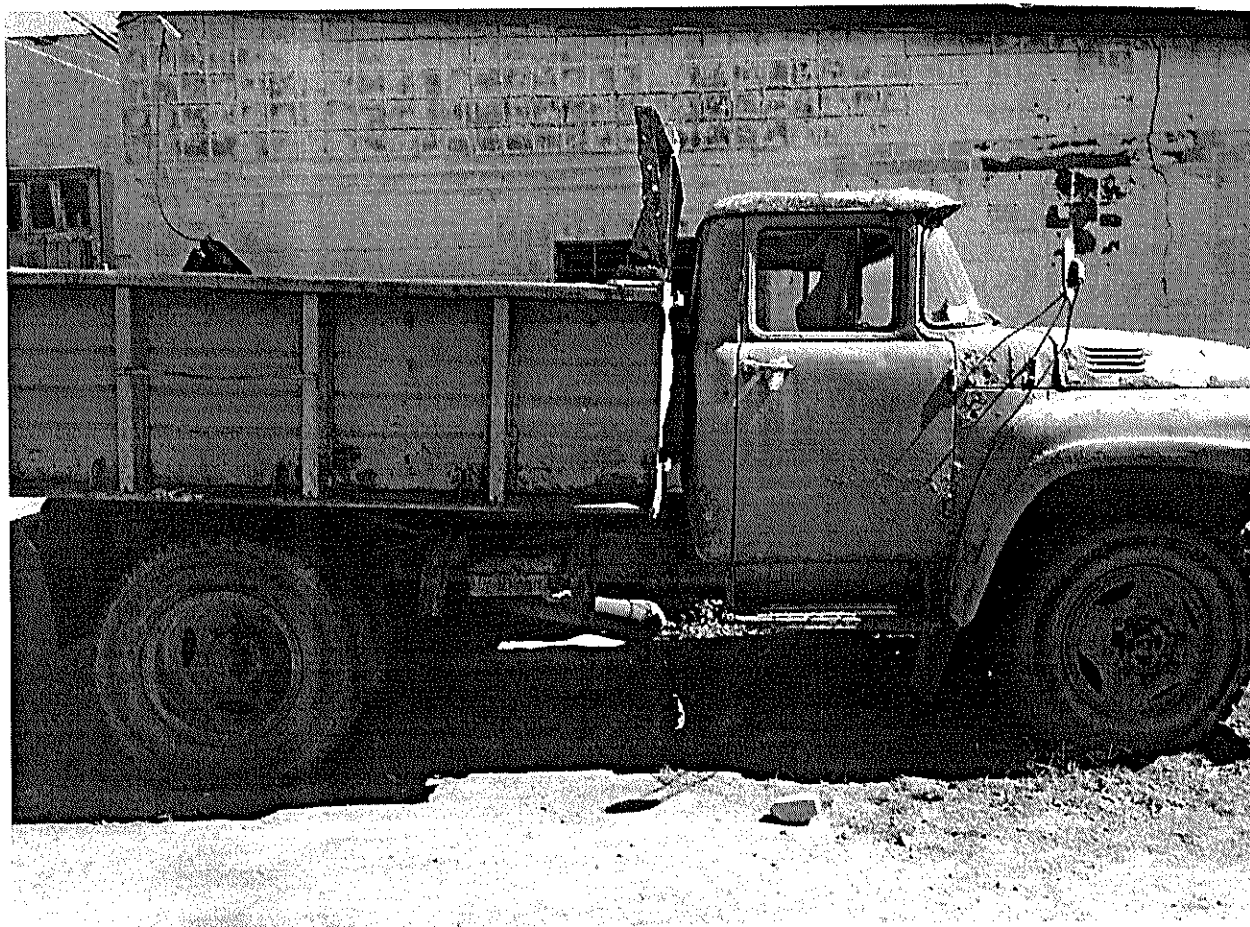
1. ТEO
2. Копія свідоцтва про реєстрацію ТЗ.
3. Фото ТЗ.

Об'єкт технічним умовам не відповідає з наступних причин: фізичний знос основних вузлів, агрегатів та складових частин транспортного засобу становить 96,6 %.

Транспортний засіб має повний фізичний знос та моральне застарівання, не придатний до подальшої експлуатації та відновлення, підлягає списанню.
