АКТ № 33  
обстеження фізичного (технічного) стану транспортного засобу,  
який не може виконувати свої функції

Проведено обстеження фізичного (технічного) стану автомобіля ГАЗ модель 3302

**ТЕХНІКО-ЕКОНОМІЧНЕ ОБГРУНТУВАННЯ**  
доцільності списання транспортного засобу ГАЗ-3302

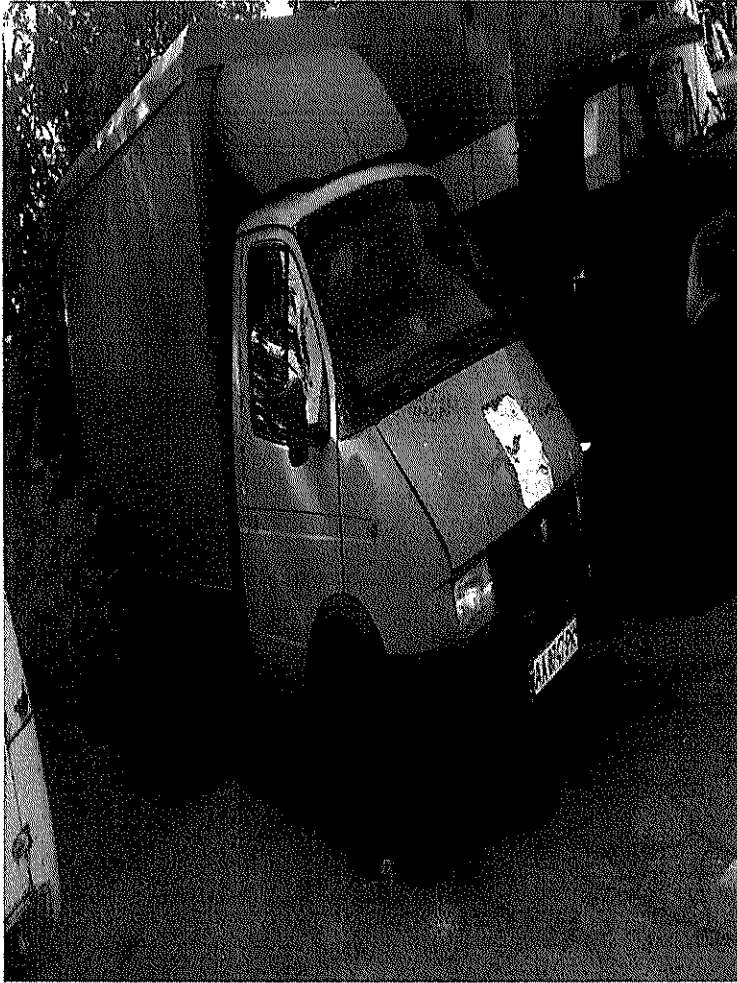
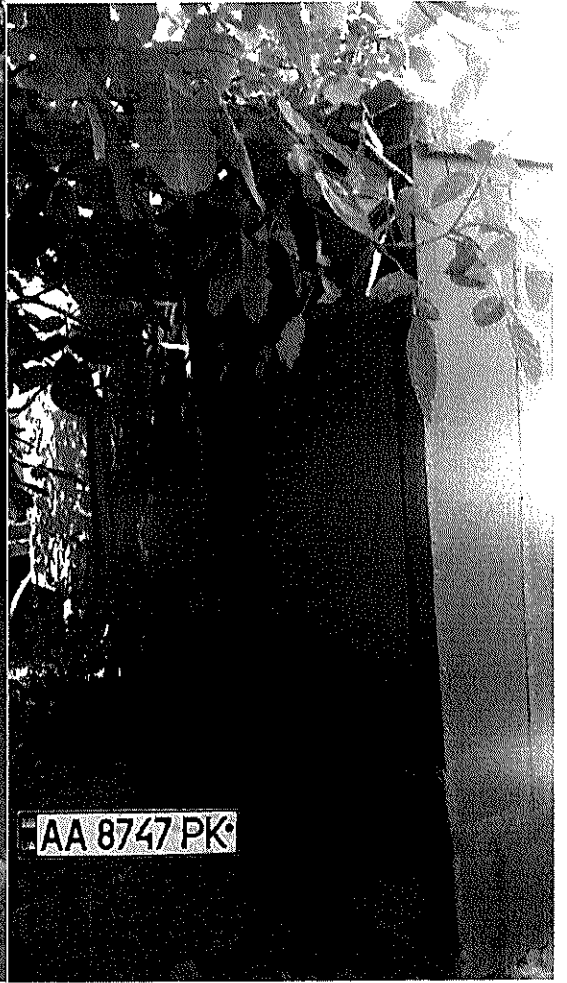
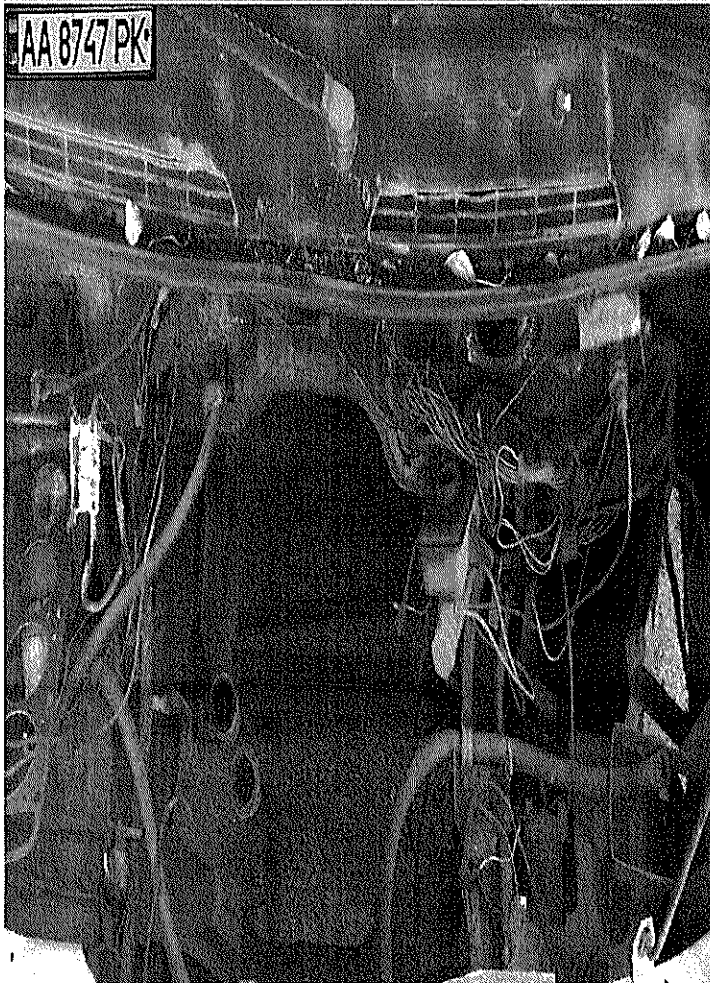
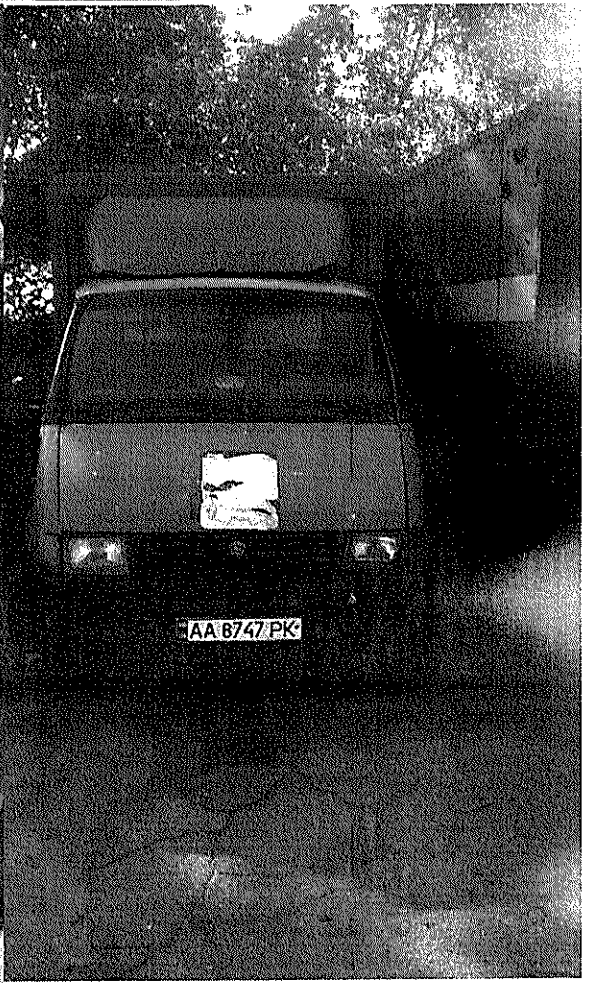
1. Копія свідоцтва про реєстрацію ТЗ.
2. Фото ТЗ.

Об'єкт технічним умовам не відповідає з наступних причин: фізичний знос основних вузлів, агрегатів та складових частин транспортного засобу становить 99 %.

Транспортний засіб має повний фізичний знос та моральне застаріння, не придатний до подальшої експлуатації та відновлення, підлягає списанню.
