АКТ № 43  
обстеження фізичного (технічного) стану транспортного засобу,  
який не може виконувати свої функції

Проведено обстеження фізичного (технічного) стану автомобіля ВАЗ 21061 ВМ6239АН  
який знаходиться у підвіті Вербицького В.І.

ТЕХНІКО-ЕКОНОМІЧНЕ ОБГРУНТУВАННЯ  
доцільності списання транспортного засобу **ВАЗ 21061, ВМ6239АН**

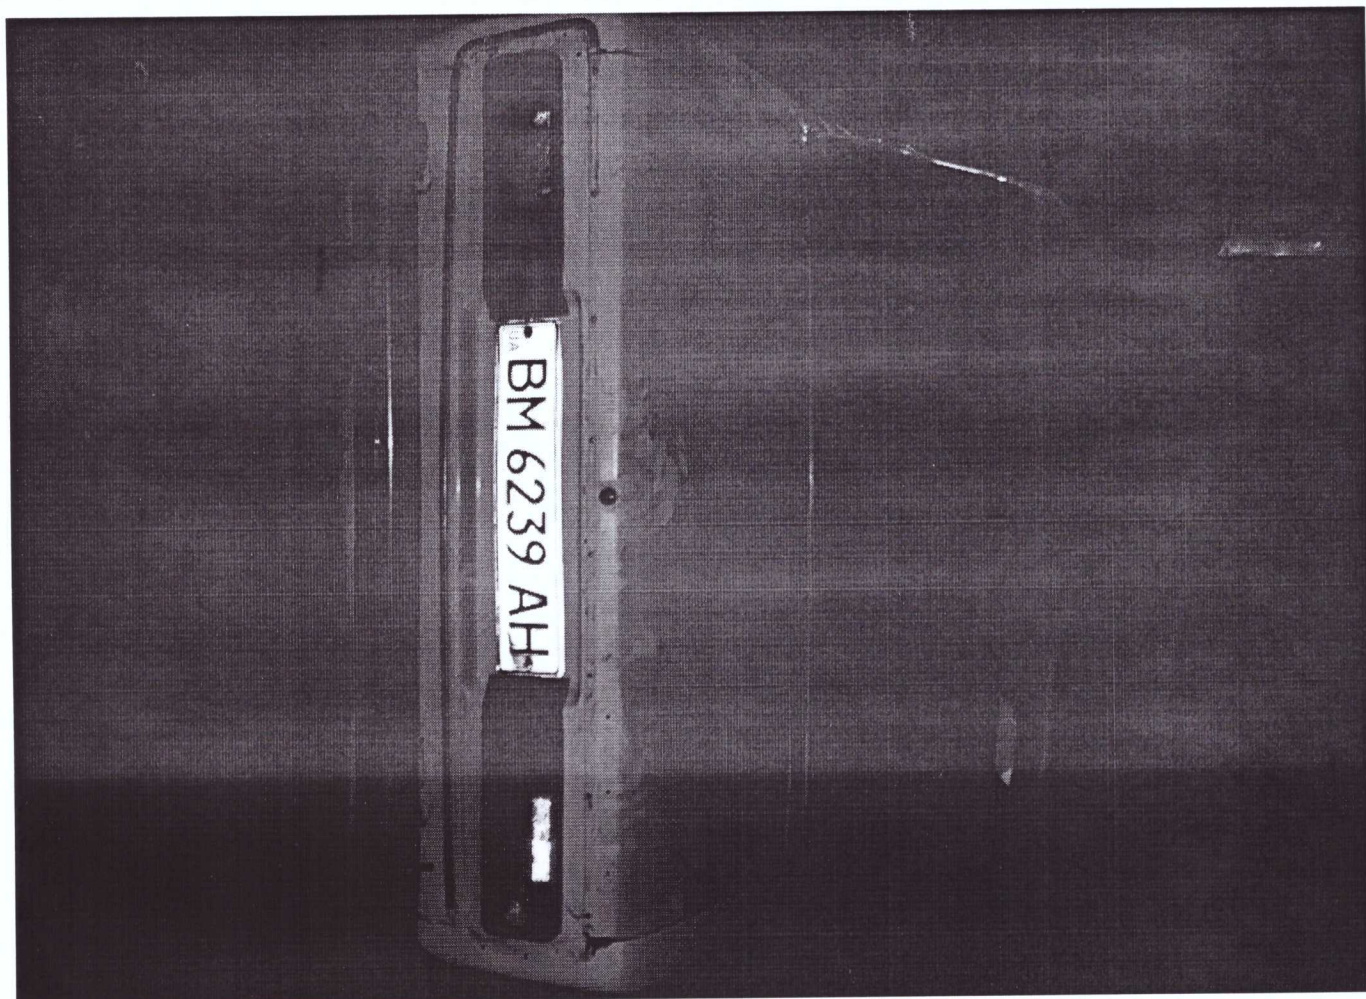
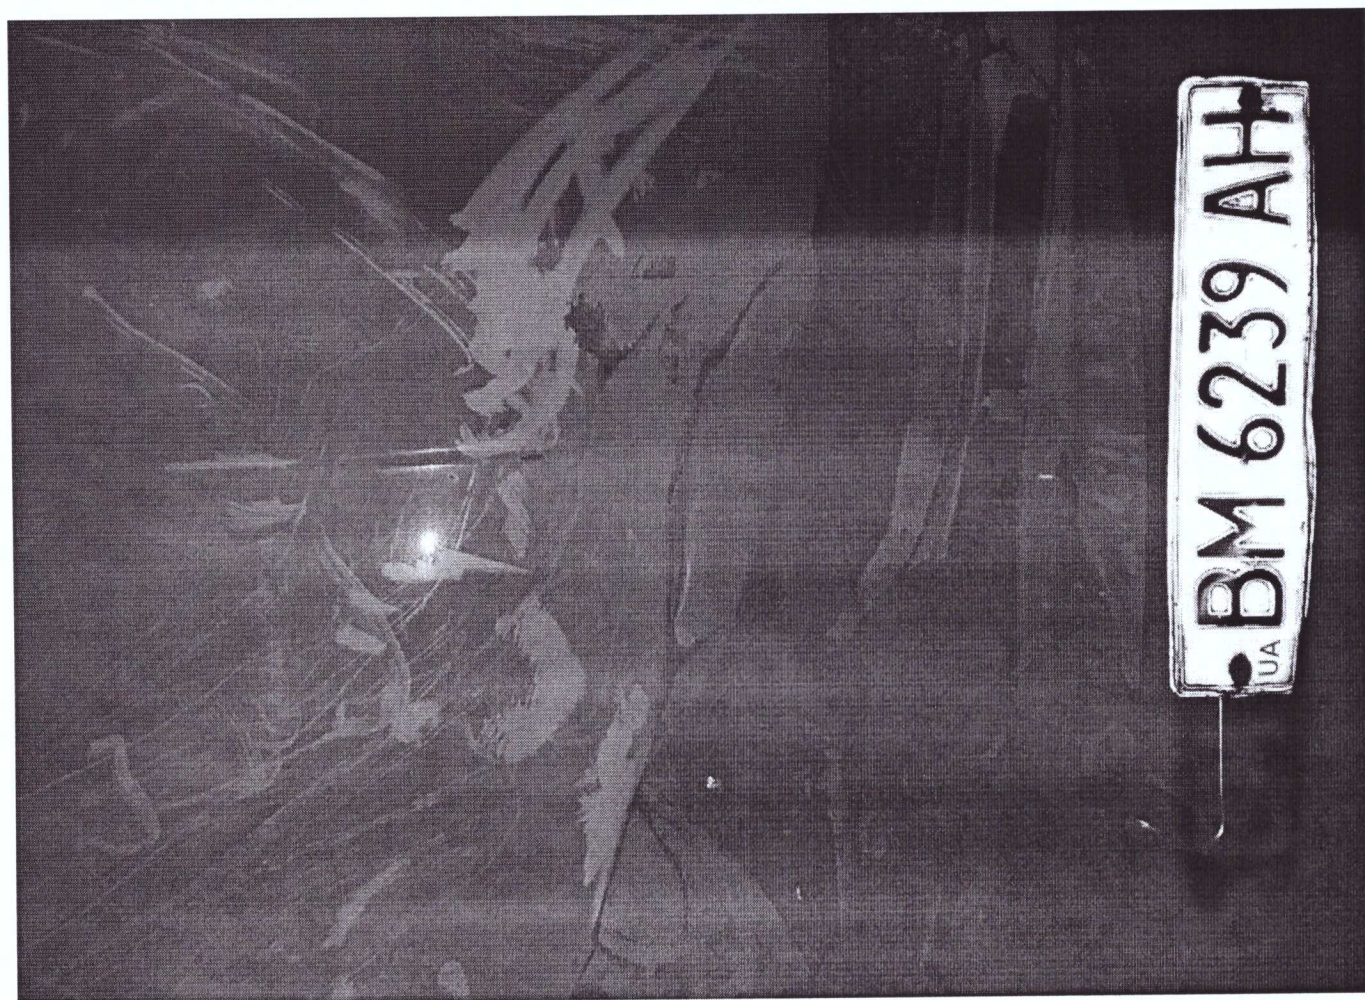
Транспортний засіб має повний фізичний знос, не придатний до подальшої експлуатації та відновлення, автомобіль не відповідає нормам безпечної експлуатації, до подальшої експлуатації не придатний, підлягає списанню.
