АКТ № 58  
обстеження фізичного (технічного) стану транспортного засобу,  
який не може виконувати свої функції

Проведено обстеження фізичного (технічного) стану автомобіля ЗІЛ модель 433362

**ТЕХНІКО-ЕКОНОМІЧНЕ ОБГРУНТУВАННЯ**  
доцільності списання транспортного засобу ЗИЛ 433362

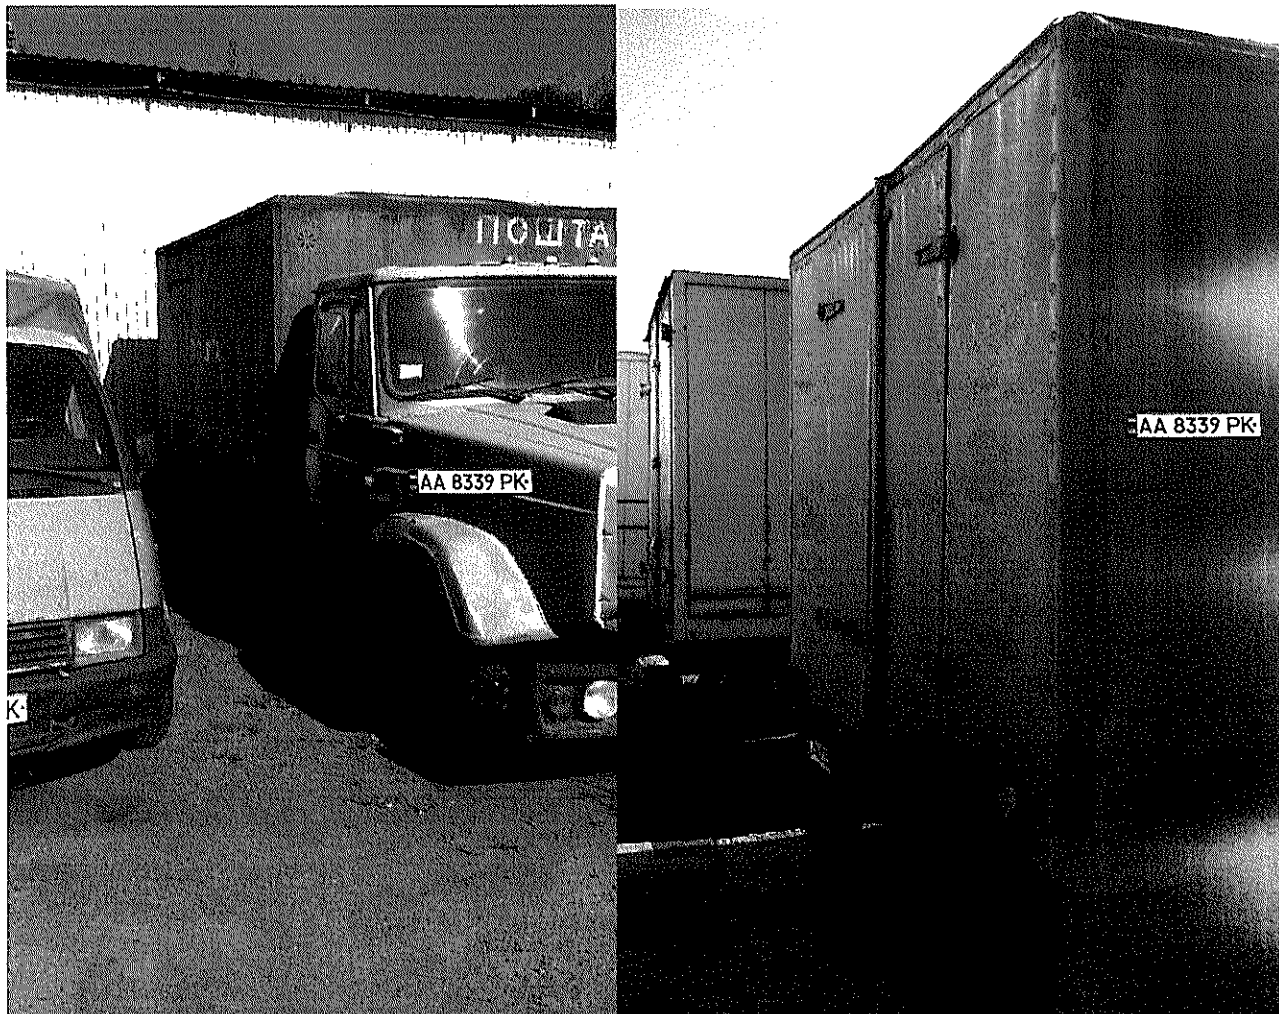
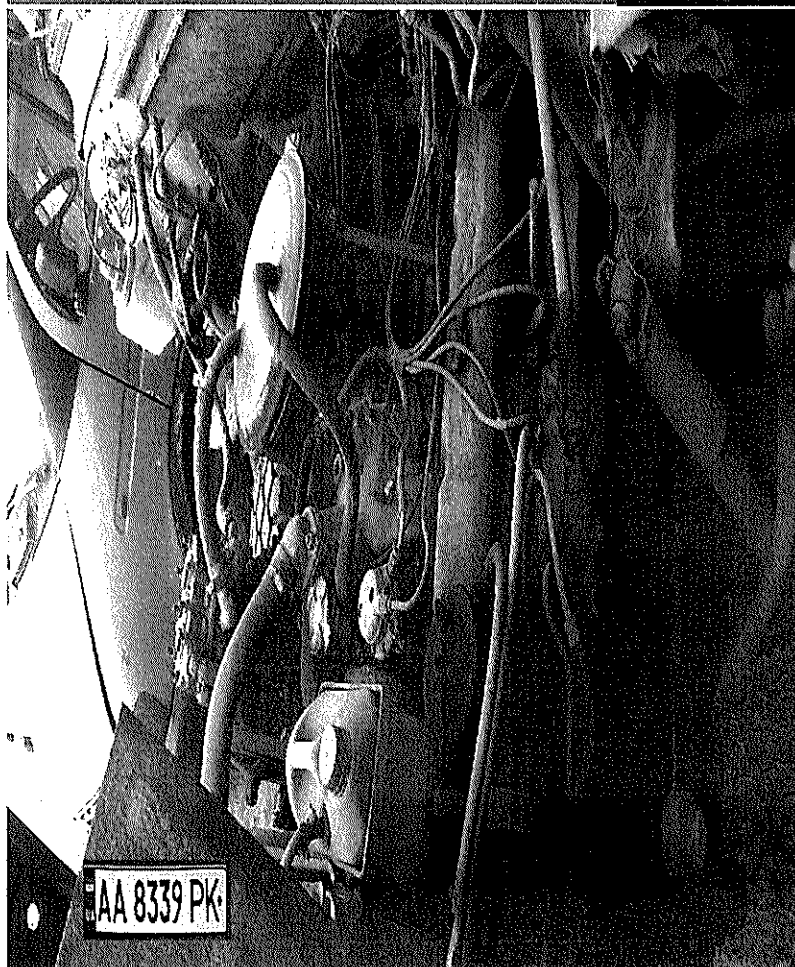
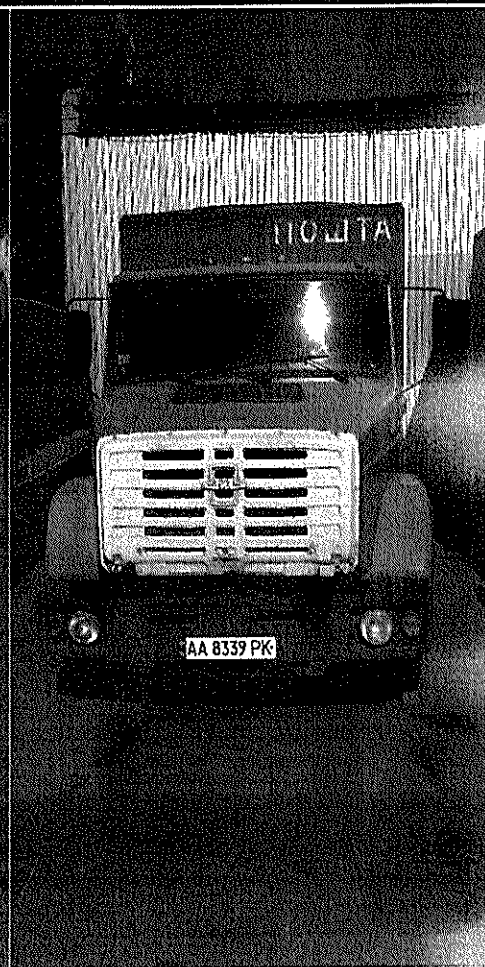
Об'єкт технічним умовам не відповідає з наступних причин: фізичний знос основних вузлів, агрегатів та складових частин транспортного засобу становить 99 %.

Транспортний засіб має повний фізичний знос та моральне застаріння, не придатний до подальшої експлуатації та відновлення, підлягає списанню.
