**АКТ № 52**  
**обстеження фізичного (технічного) стану транспортного засобу,**  
**який не може виконувати свої функції**

Проведено обстеження фізичного (технічного) стану автомобіля ВАЗ модель 2107

**ТЕХНІКО-ЕКОНОМІЧНЕ ОБГРУНТУВАННЯ**  
доцільності списання транспортного засобу ВА3 2107

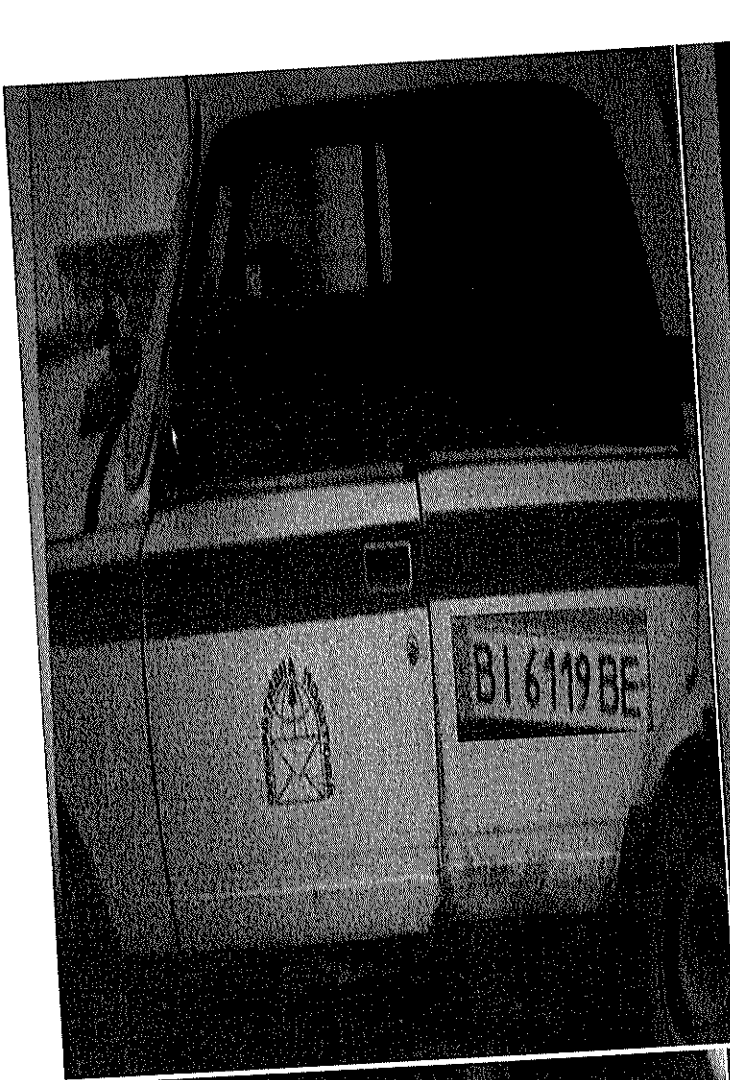
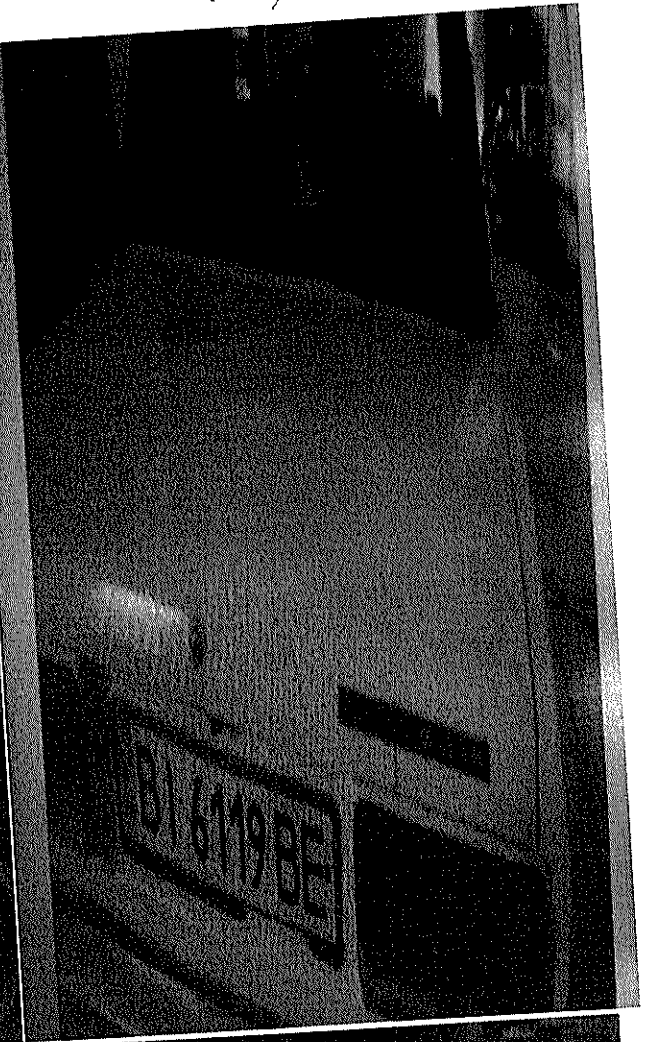
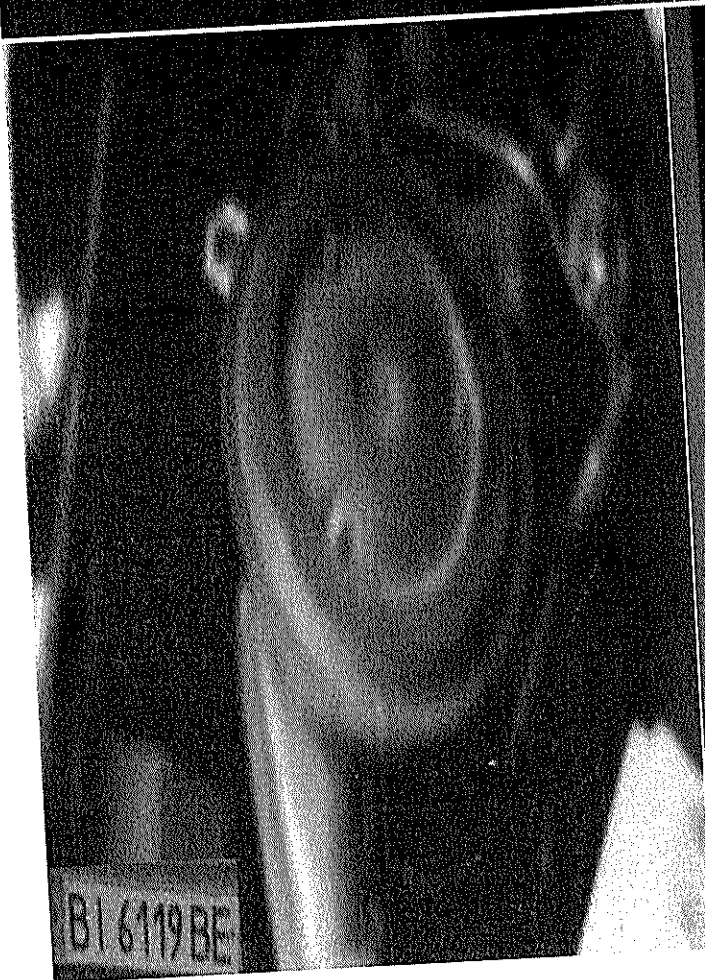
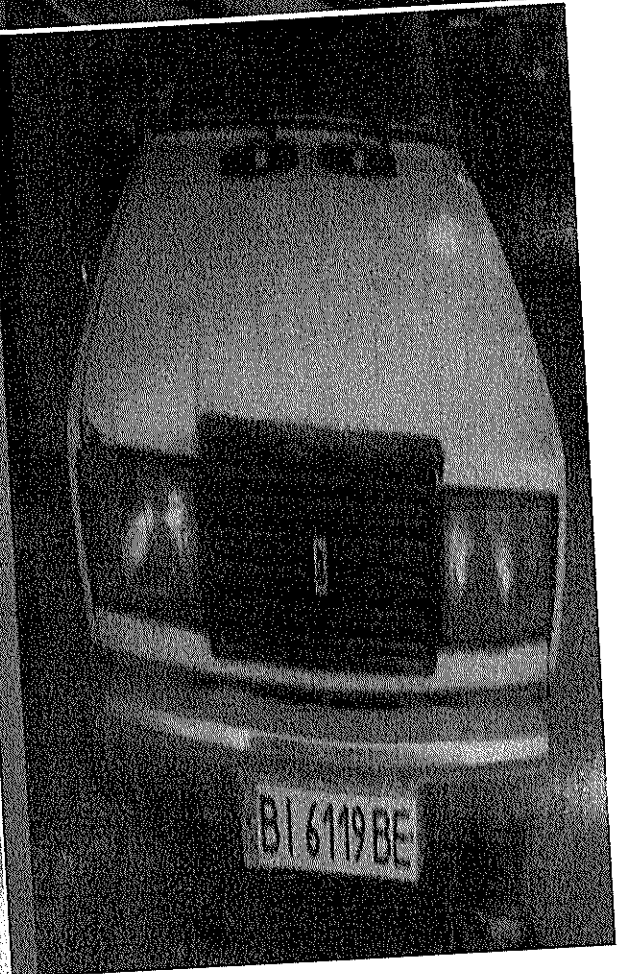
1. Копія свідоцтва про реєстрацію ТЗ.
2. Фото ТЗ.

Об'єкт технічним умовам не відповідає з наступних причин: фізичний знос основних вузлів, агрегатів та складових частин транспортного засобу становить 99 %.

Транспортний засіб має повний фізичний знос та моральне застаріння, не придатний до подальшої експлуатації та відновлення, підлягає списанню.
