Дніпропетровська дирекція АТ «Укрпошта»  
(назва філії)  
« 28 » 08 2020 р.

АКТ № 95  
обстеження фізичного (технічного) стану транспортного засобу,  
який не може виконувати свої функції

Проведено обстеження фізичного (технічного) стану Автомобіля ВАЗ -2107 АЕ 8423 СА ,  
(назва об'єкта)

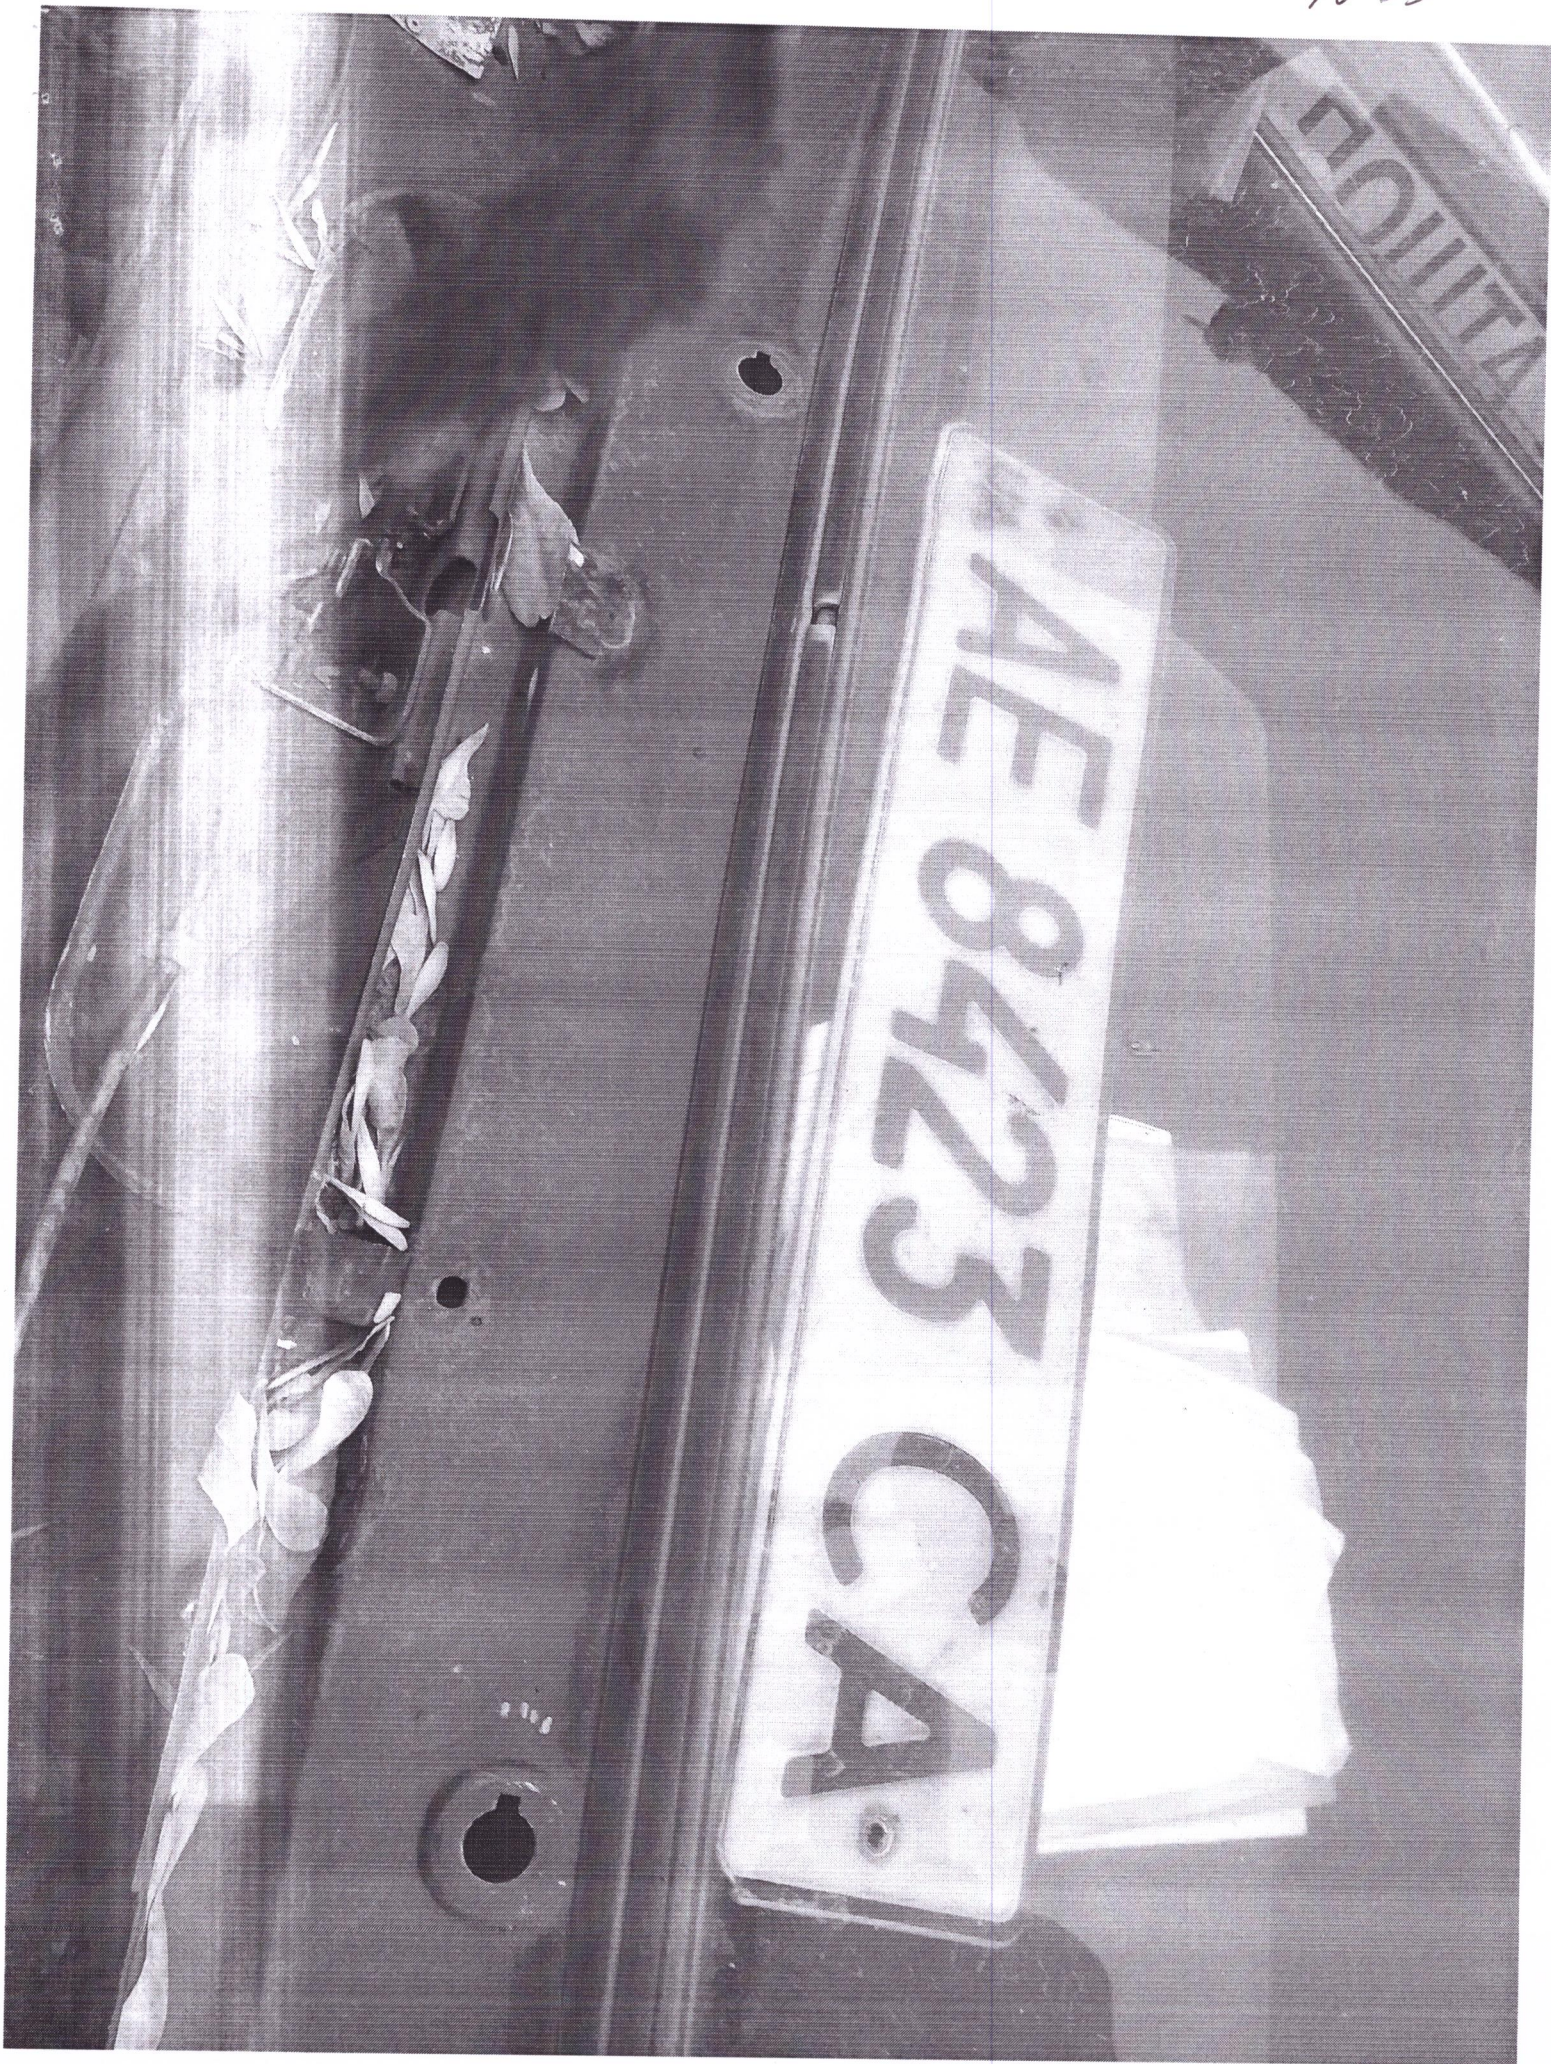
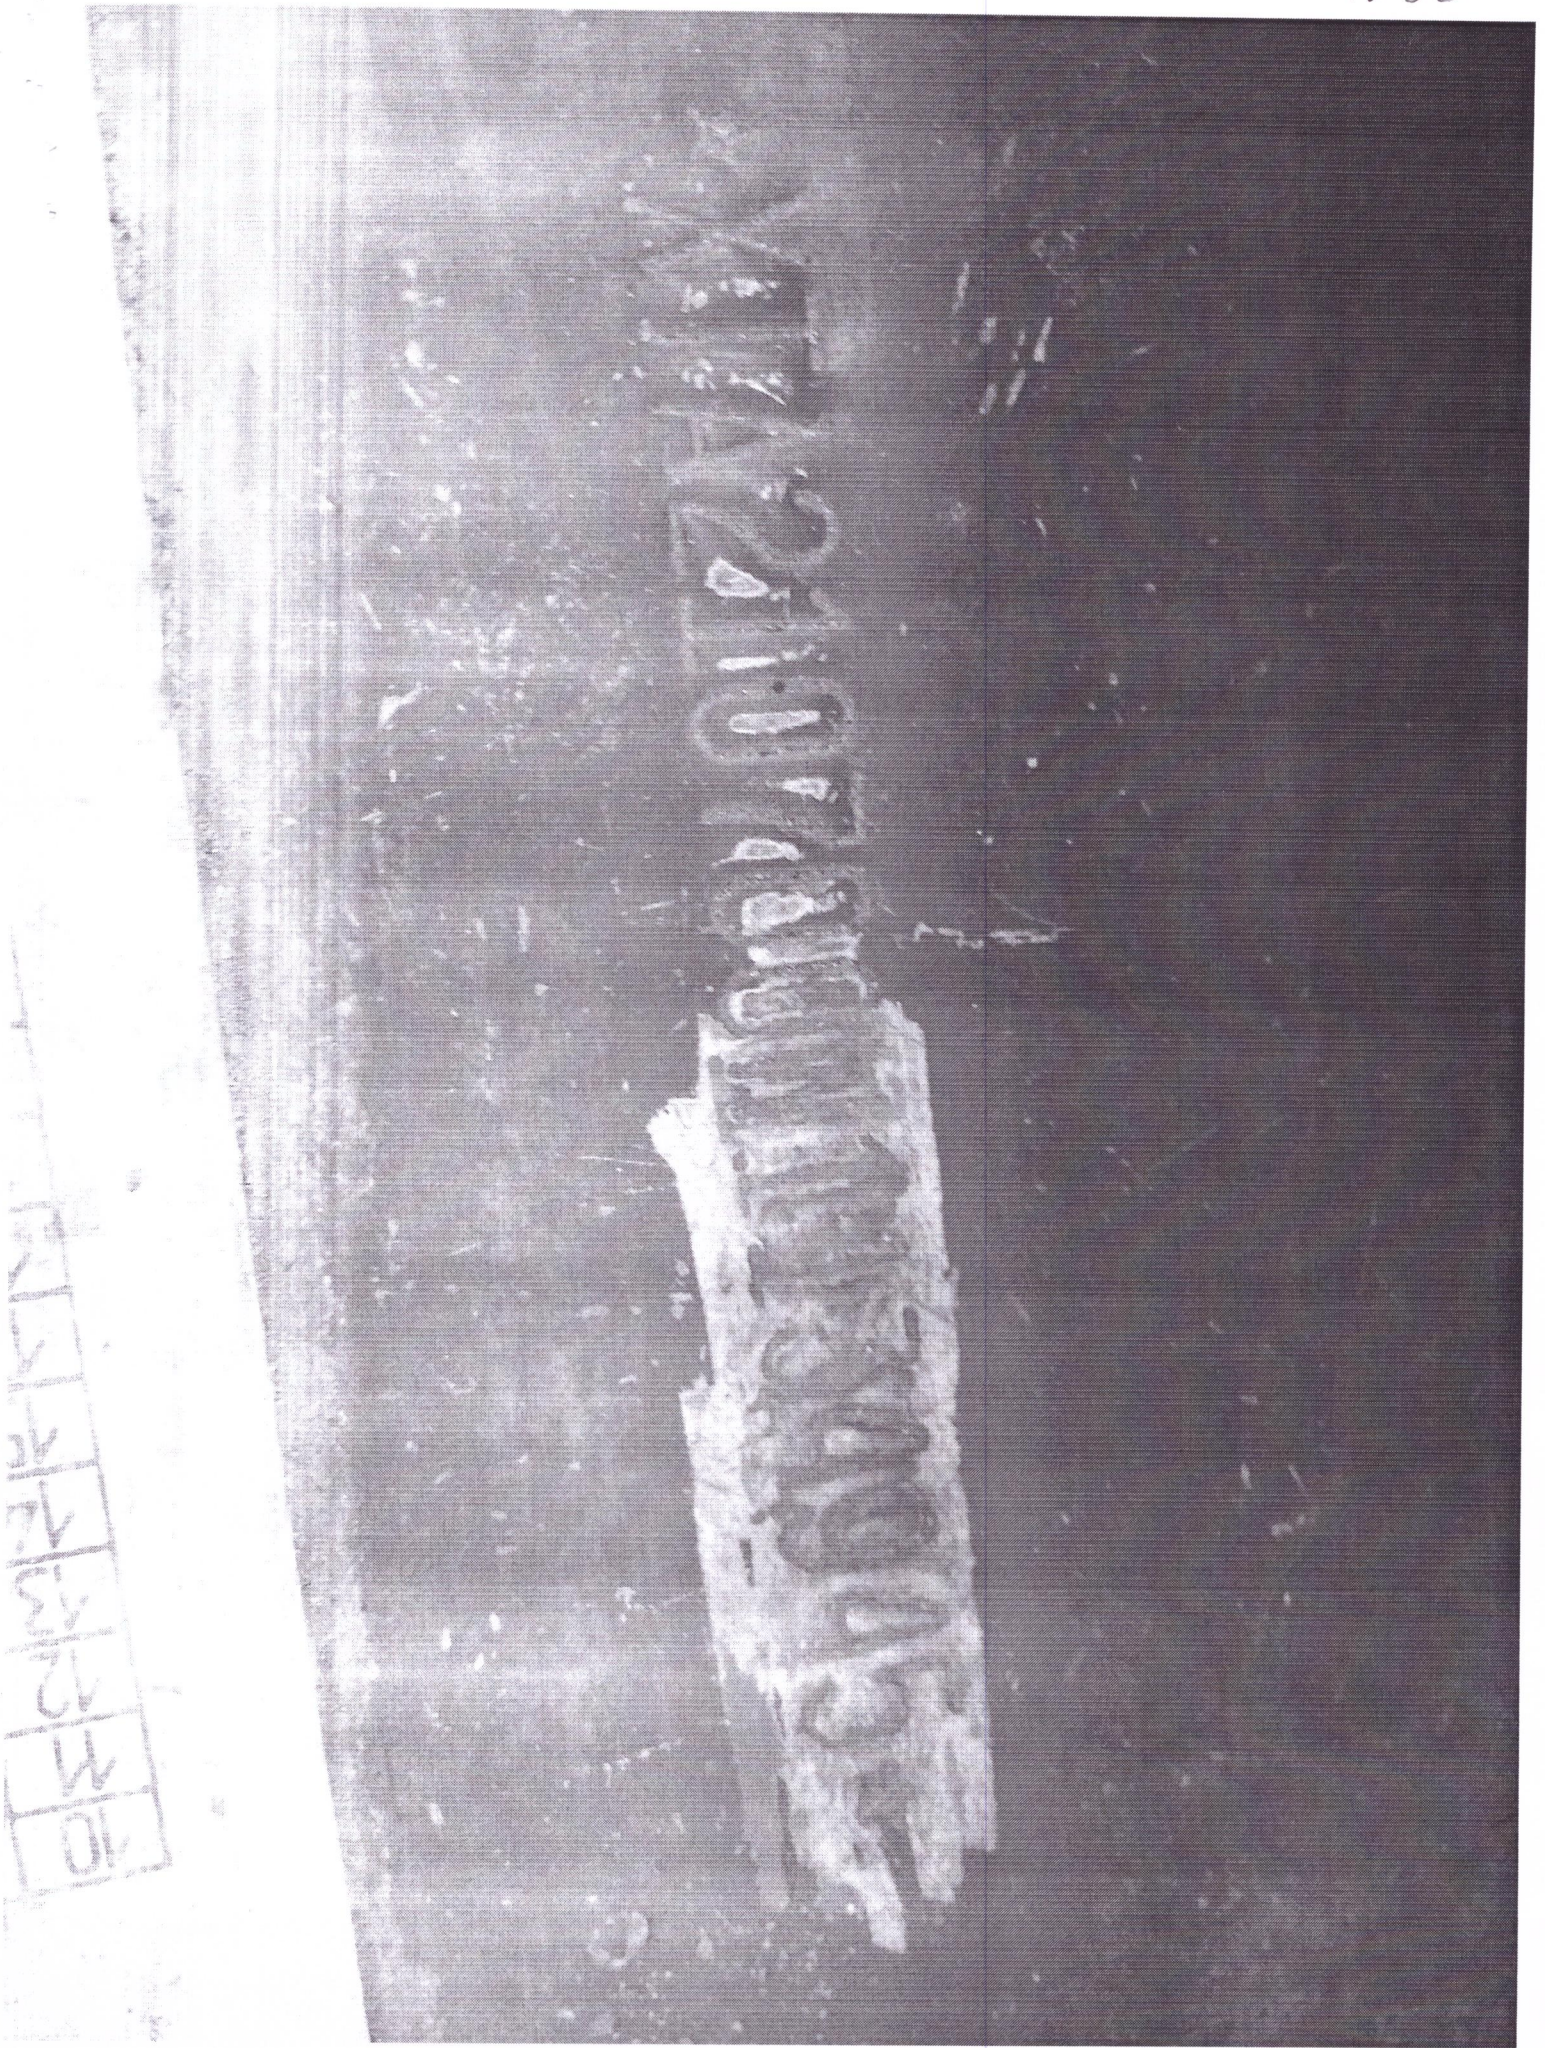
AE8423CA

| Об'єкт технічним умовам не відповідає з наступних причин: фізичний знос основних вузлів, агрегатів та складових частин транспортного засобу становить 99% |

| Висновки та пропозиції: транспортний засіб має повний фізичний знос та моральне застарівання, не придатний до подальшої експлуатації та відновлення, підлягає списанню |
