Додаток 3  
до Регламенту бізнес-процесу «Списання  
непридатних транспортних засобів  
АТ «Укрпошта»

АКТ № 4  
обстеження фізичного (технічного) стану транспортного засобу,  
який не може виконувати свої функції  
« 7 » 08 2020 р. м. Чернівці

ГАЗ 2705 CE1524AO

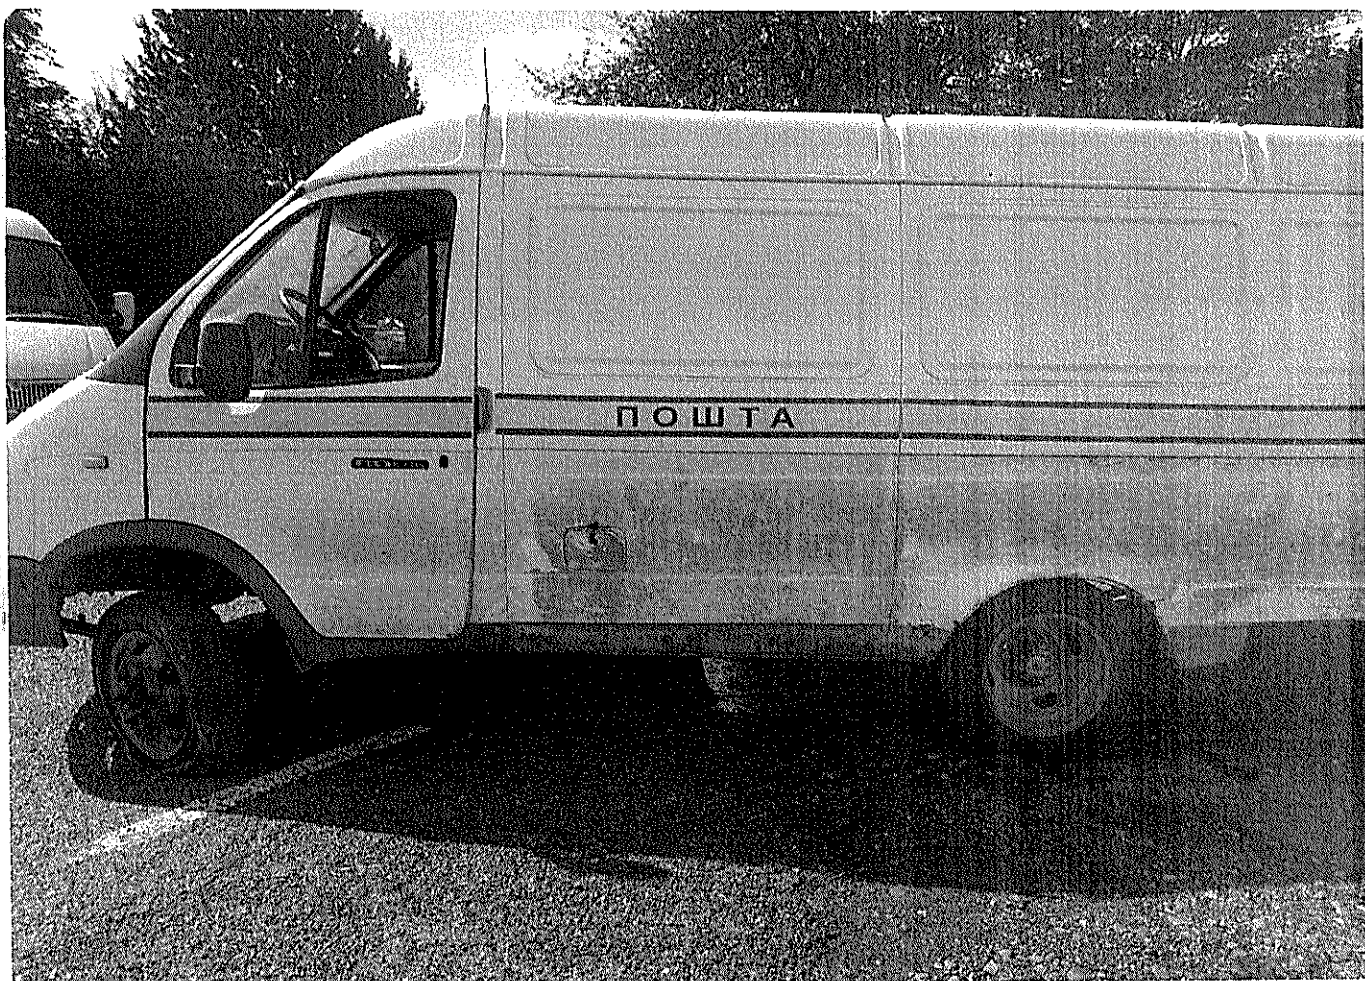
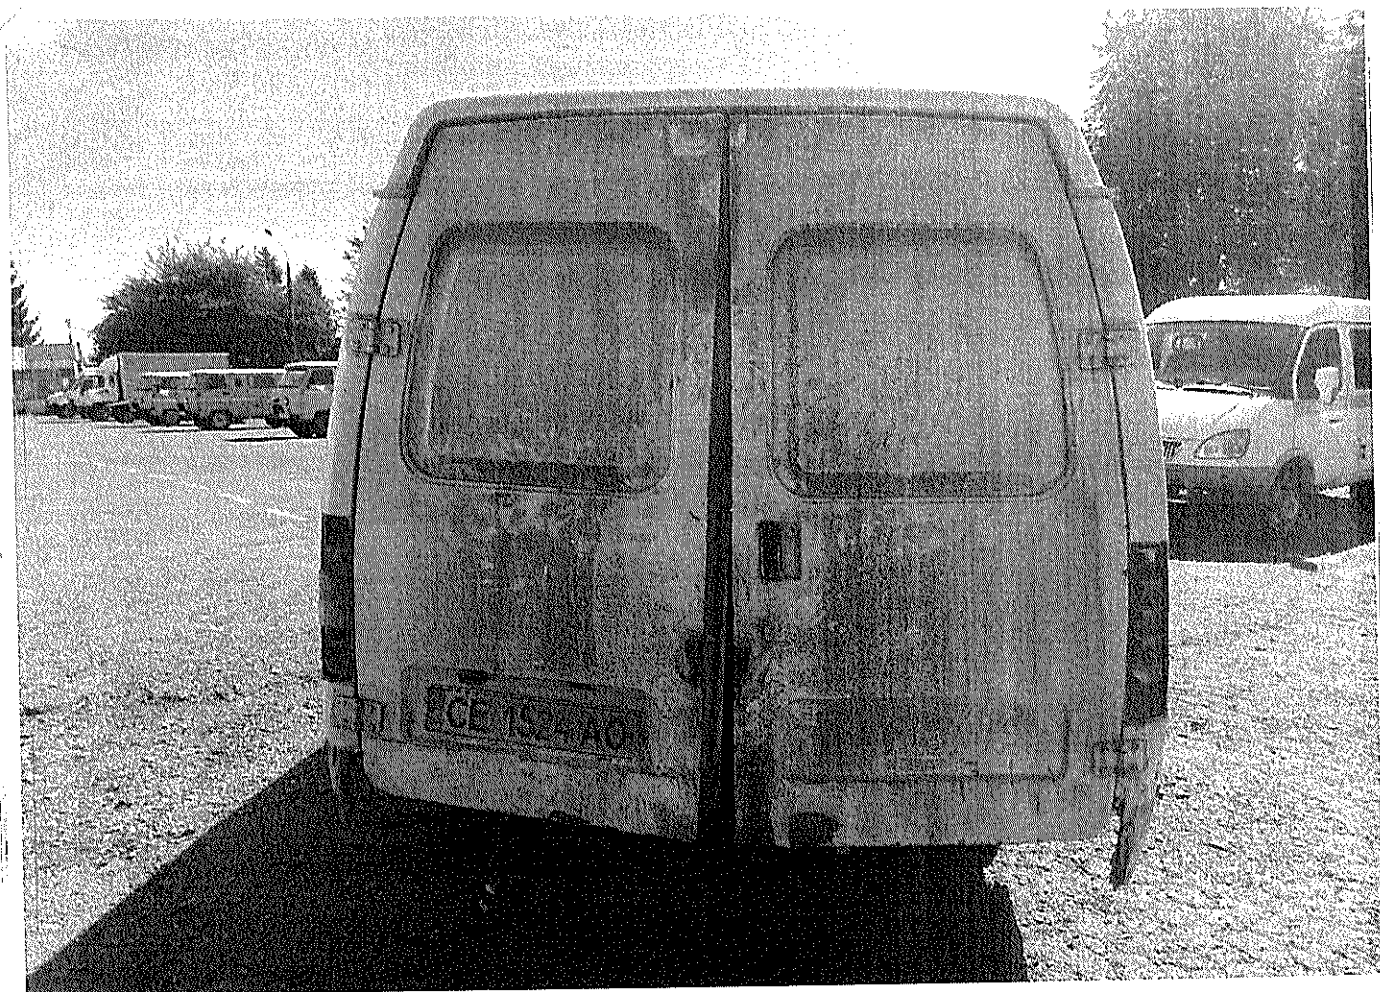
1. Фото ТЗ.

| №<br>з\п | Найменування | Короткий технічний стан та характеристика виявлених дефектів | Відсоток зносу |
|---|---|---|---|
| 1 | Рама | Деформація, за умовами підвищеної корозії несучих і розподільчих елементів | 100% |
| 2 | Кузов (кабіна) | Наскрізна корозія основних елементів, які попередньо посилювались шляхом виконання зварювальних робіт і ішпаклювання. | 97% |

| № з\п | Найменування | Короткий технічний стан та характеристика виявлених дефектів | Відсоток зносу |
|---|---|---|---|
| 8 | Фургон | Наскрізна корозія основних елементів | 100% |

Об'єкт технічним умовам не відповідає з наступних причин: фізичний знос основних вузлів, агрегатів та складових частин транспортного засобу становить 99 %.

Транспортний засіб має повний фізичний знос та моральне застарівання, не придатний до подальшої експлуатації та відновлення, підлягає списанню.
