**АКТ № 136**  
**обстеження фізичного (технічного) стану транспортного засобу,**  
**який не може виконувати свої функції**

«20» серпня 2020 р. м. Харків  
Проведено обстеження фізичного (технічного) стану автомобіля УАЗ 3909 реєстраційний номер 18317ХА

ТЕХНІКО-ЕКОНОМІЧНЕ ОБГРУНТУВАННЯ  
доцільності списання транспортного засобу УАЗ 3909

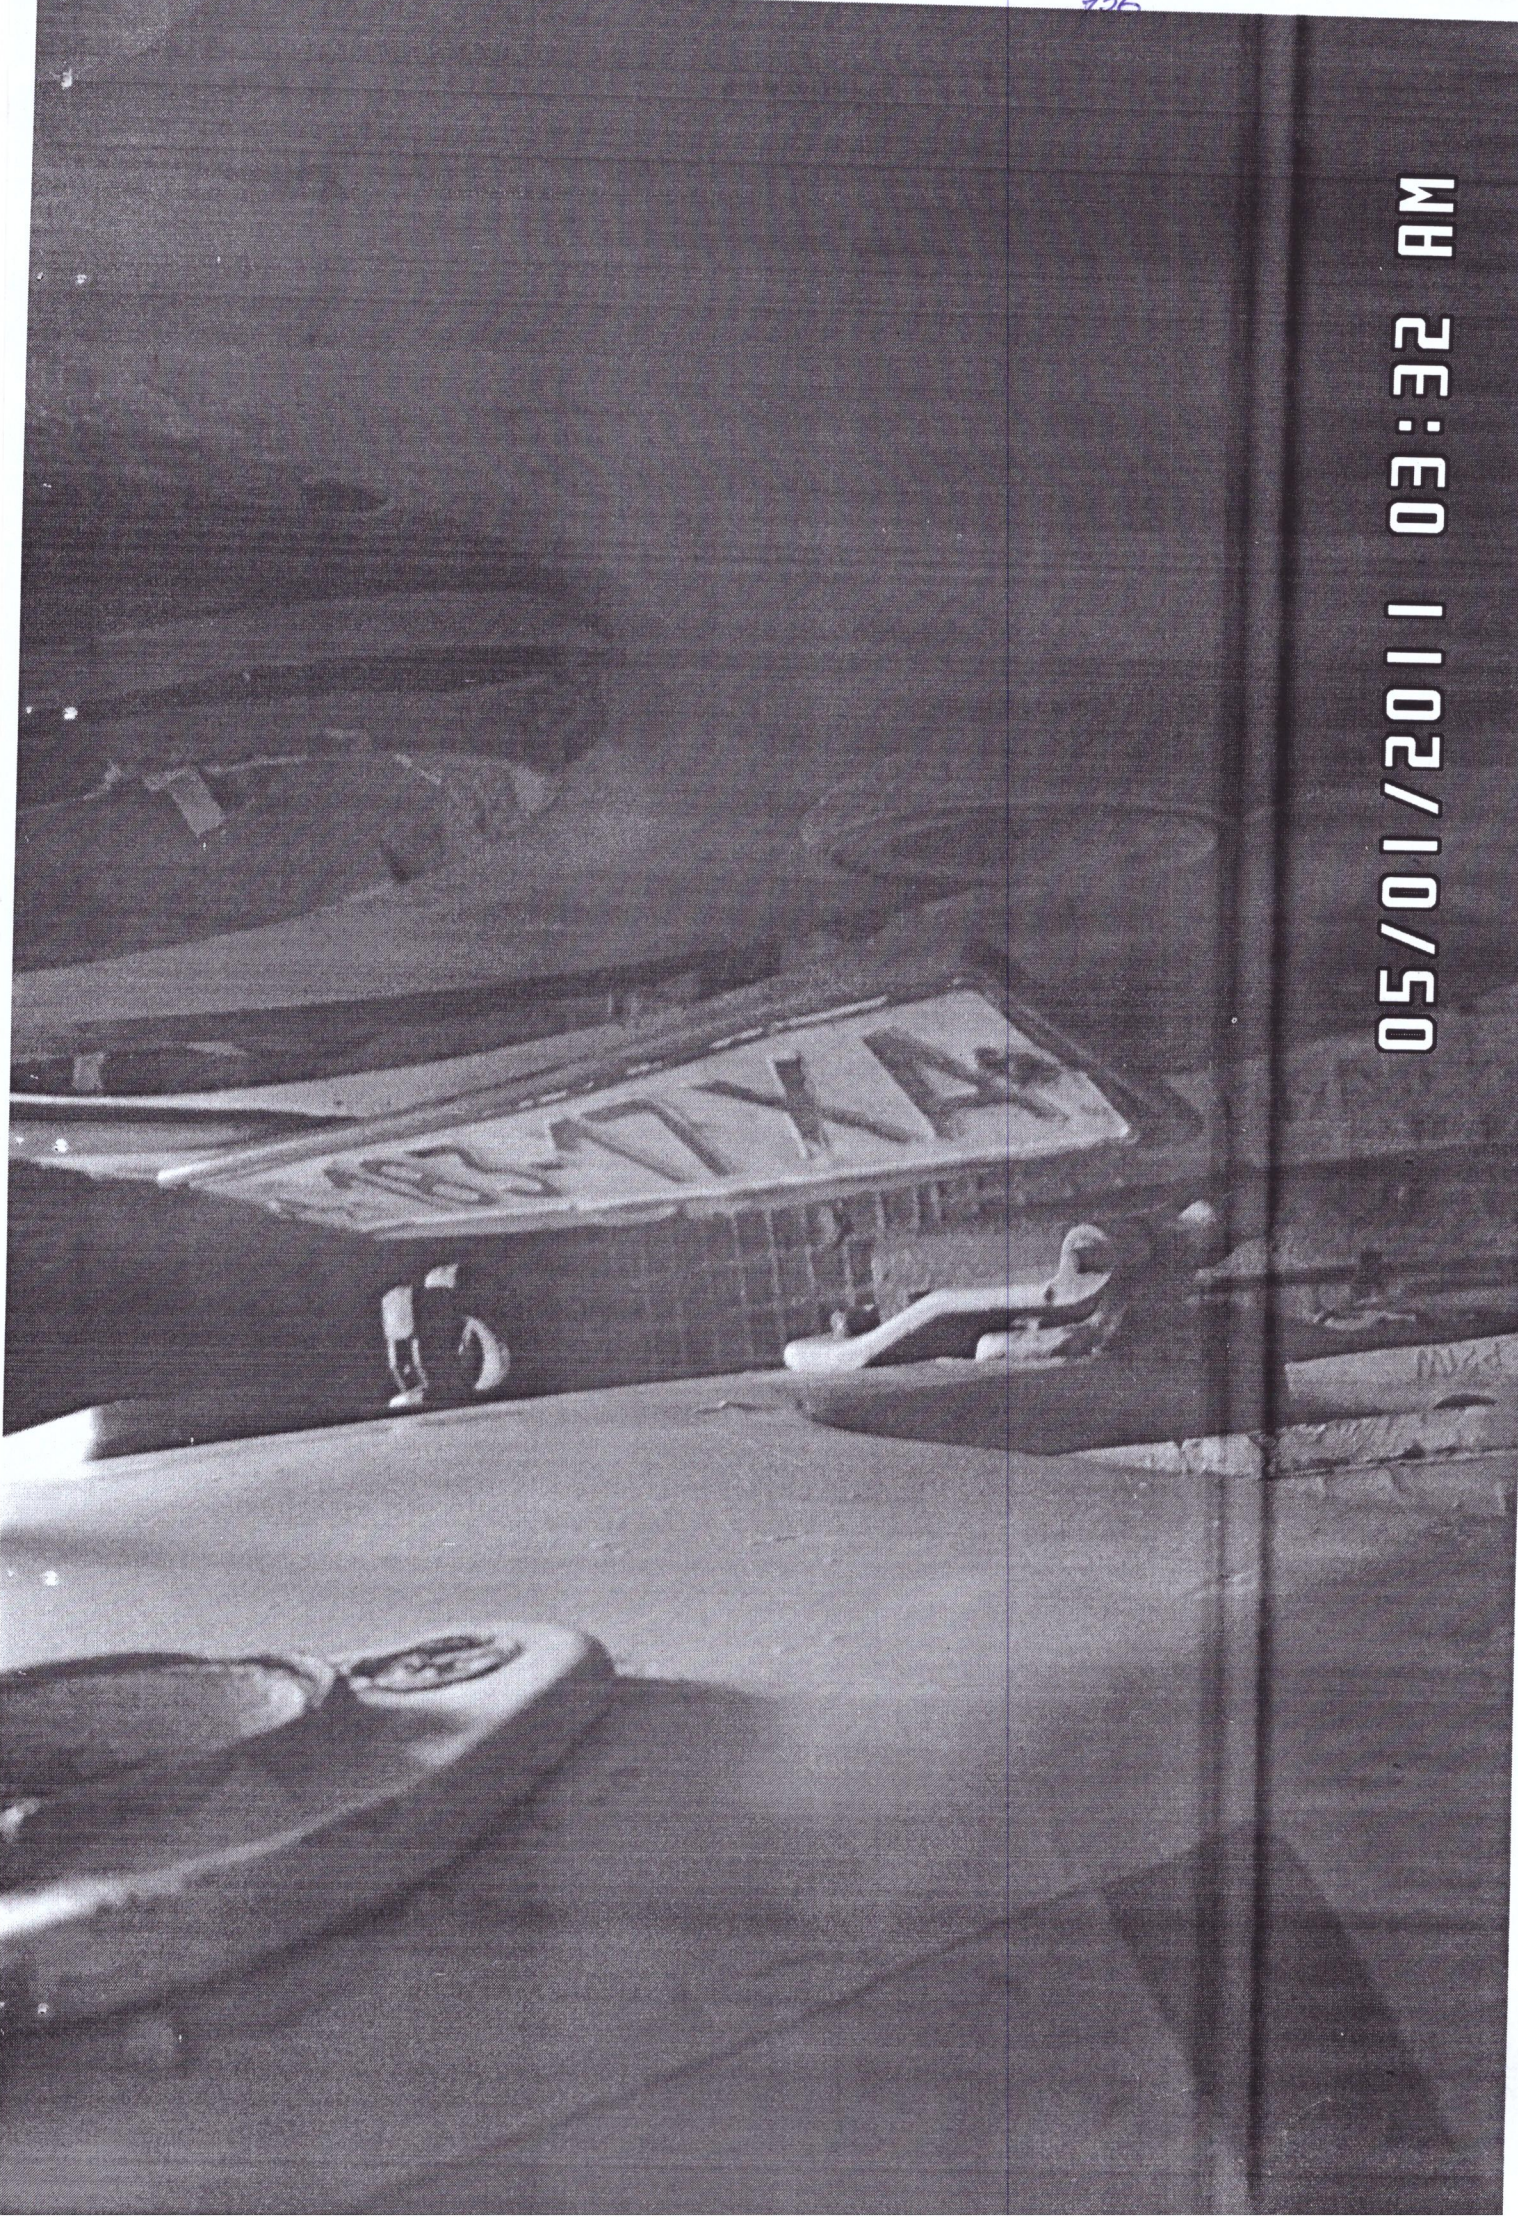
**Висновки та пропозиції :** Транспортний засіб має повний фізичний знос та моральне застарівання, не придатний до подальшої експлуатації та відновлення, підлягає списанню.
