**АКТ № 46**  
**обстеження фізичного (технічного) стану транспортного засобу,**  
**який не може виконувати свої функції**

Проведено обстеження фізичного (технічного) стану автомобіля ИЖ модель 2715

**ТЕХНІКО-ЕКОНОМІЧНЕ ОБГРУНТУВАННЯ**  
доцільності списання транспортного засобу ИЖ-2715

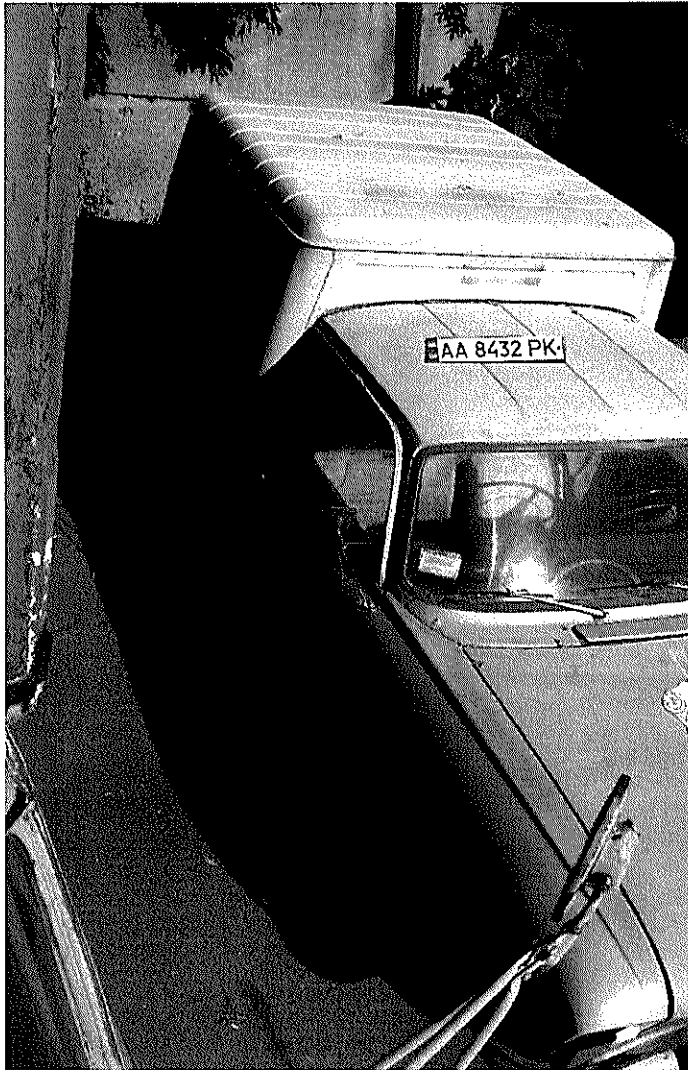
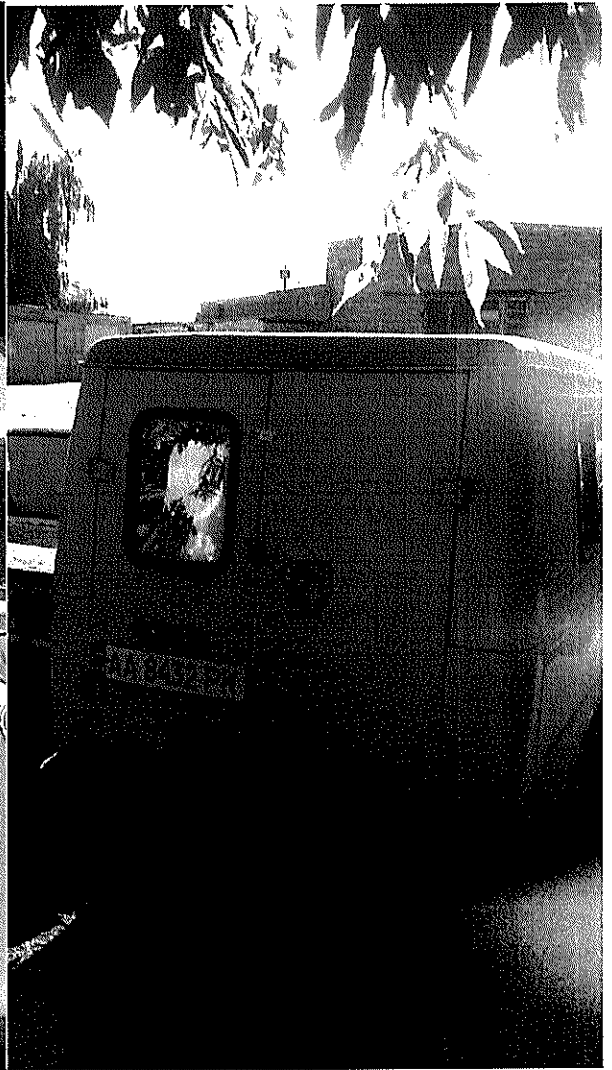
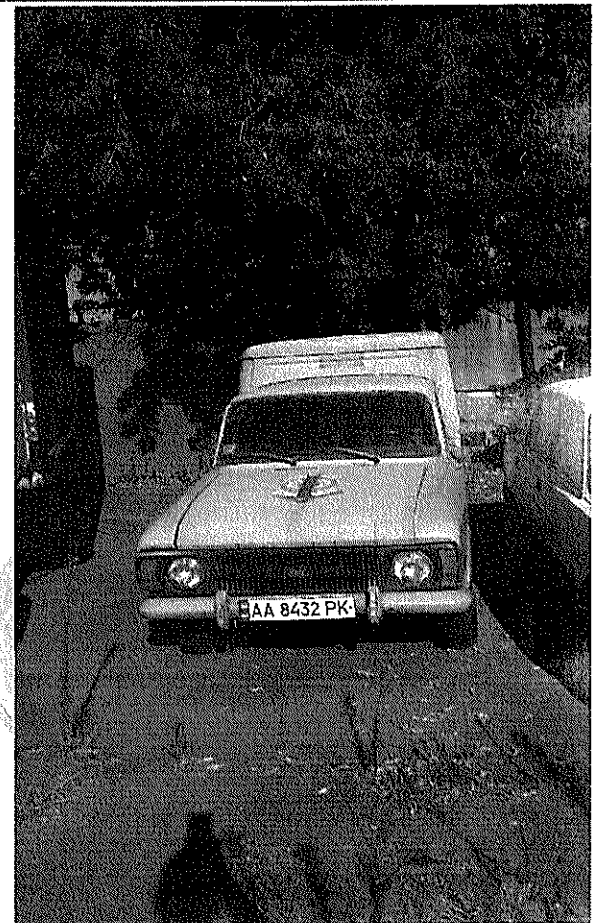
1. Копія свідоцтва про реєстрацію ТЗ.
2. Фото ТЗ.

Об'єкт технічним умовам не відповідає з наступних причин: фізичний знос основних вузлів, агрегатів та складових частин транспортного засобу становить 99 %.

Транспортний засіб має повний фізичний знос та моральне застаріння, не придатний до подальшої експлуатації та відновлення, підлягає списанню.
