Додаток 3  
до Регламенту бізнес-процесу «Списання  
непридатних транспортних засобів  
АТ «Укрпошта»

АКТ № 98  
обстеження фізичного (технічного) стану транспортного засобу,  
який не може виконувати свої функції

Проведено обстеження фізичного (технічного) стану УАЗ 3909  
(назва об'єкта)

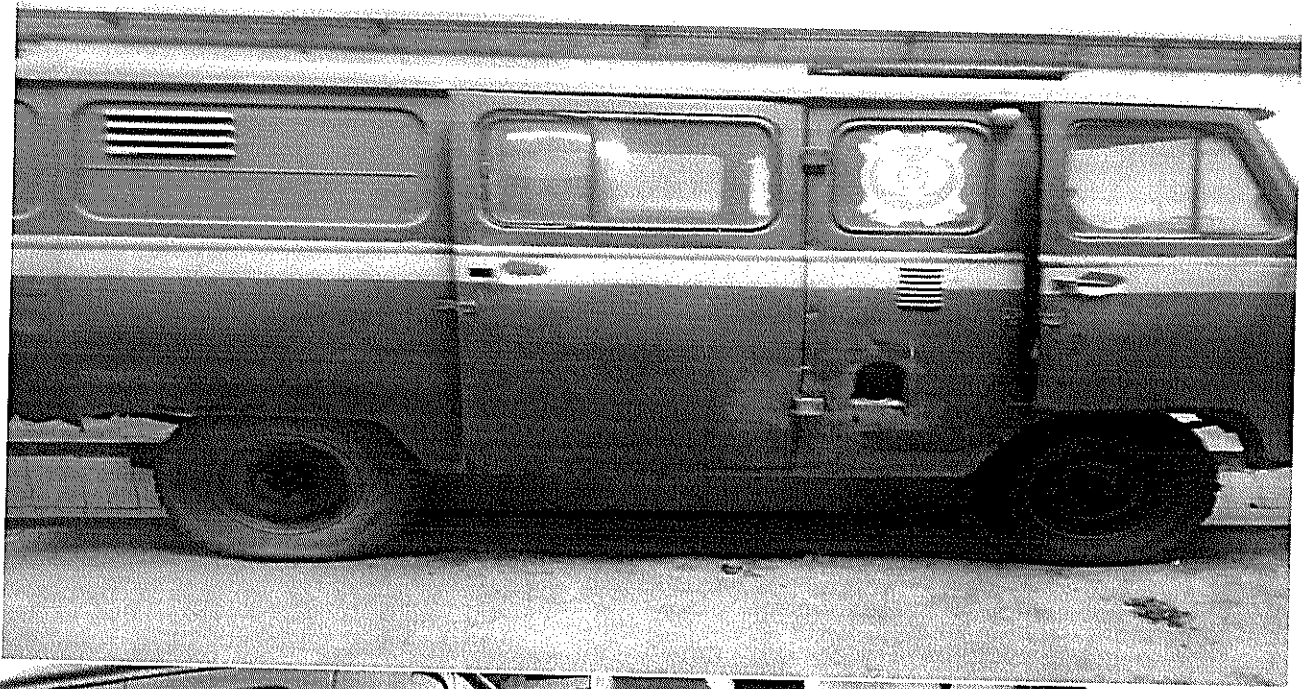
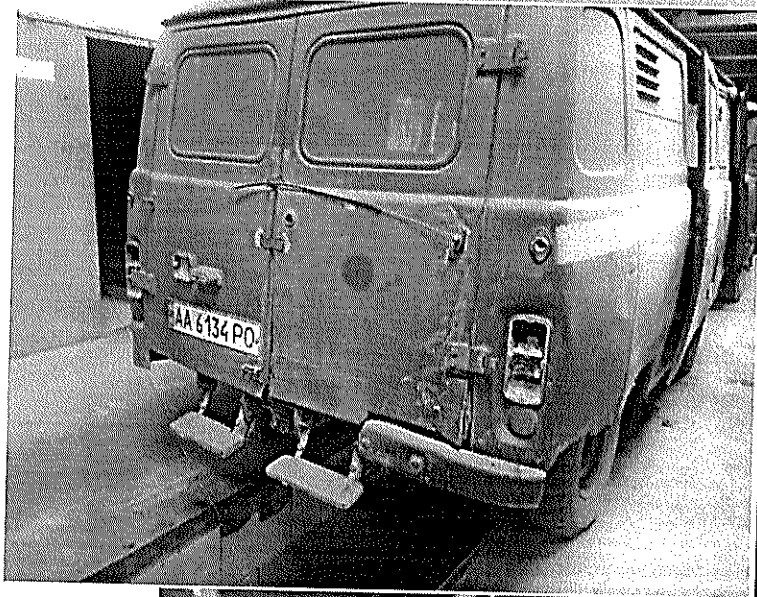
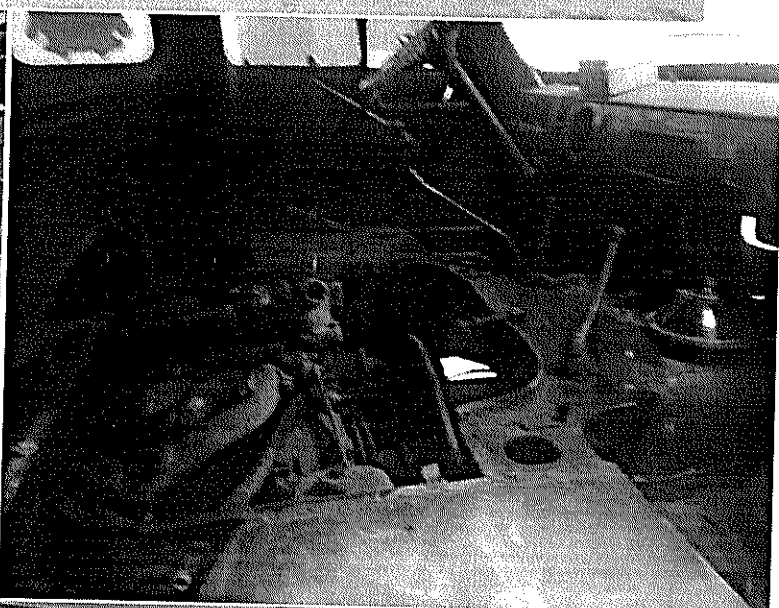
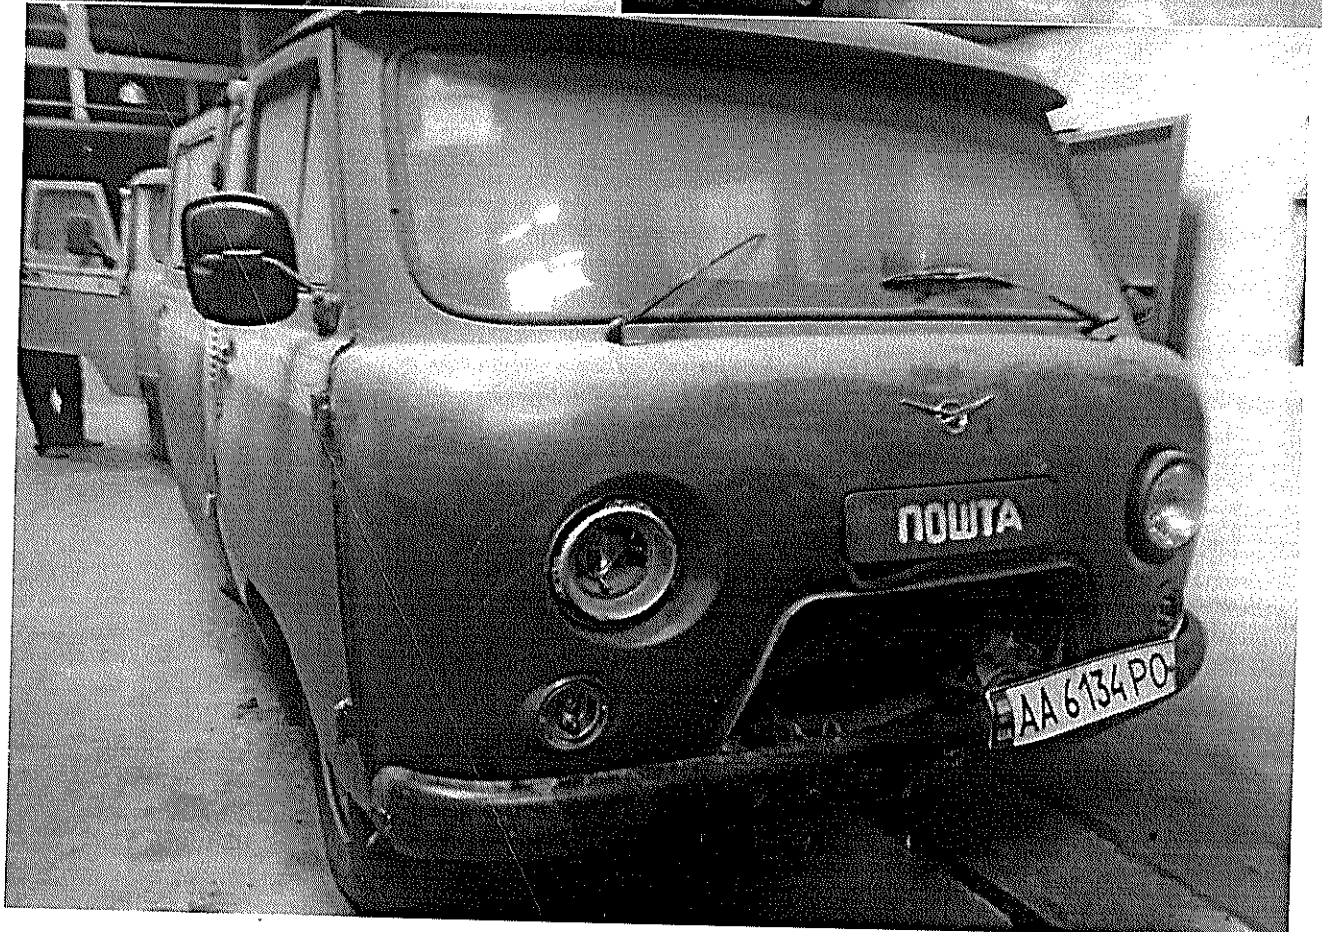
1. Копія свідоцтва про реєстрацію ТЗ.
2. Фото ТЗ.

Об'єкт технічним умовам не відповідає з наступних причин: фізичний знос основних вузлів, агрегатів та складових частин транспортного засобу становить 94,1 %.

Транспортний засіб має повний фізичний знос та моральне застарівання, не придатний до подальшої експлуатації та відновлення, підлягає списанню.
