Додаток 3  
до Регламенту бізнес-процесу «Списання  
непридатних транспортних засобів  
АТ «Укрпошта»

АКТ №45  
обстеження фізичного (технічного) стану транспортного засобу,  
який не може виконувати свої функції

Проведено обстеження фізичного (технічного) стану ГАЗ 2705  
(назва об'єкта)

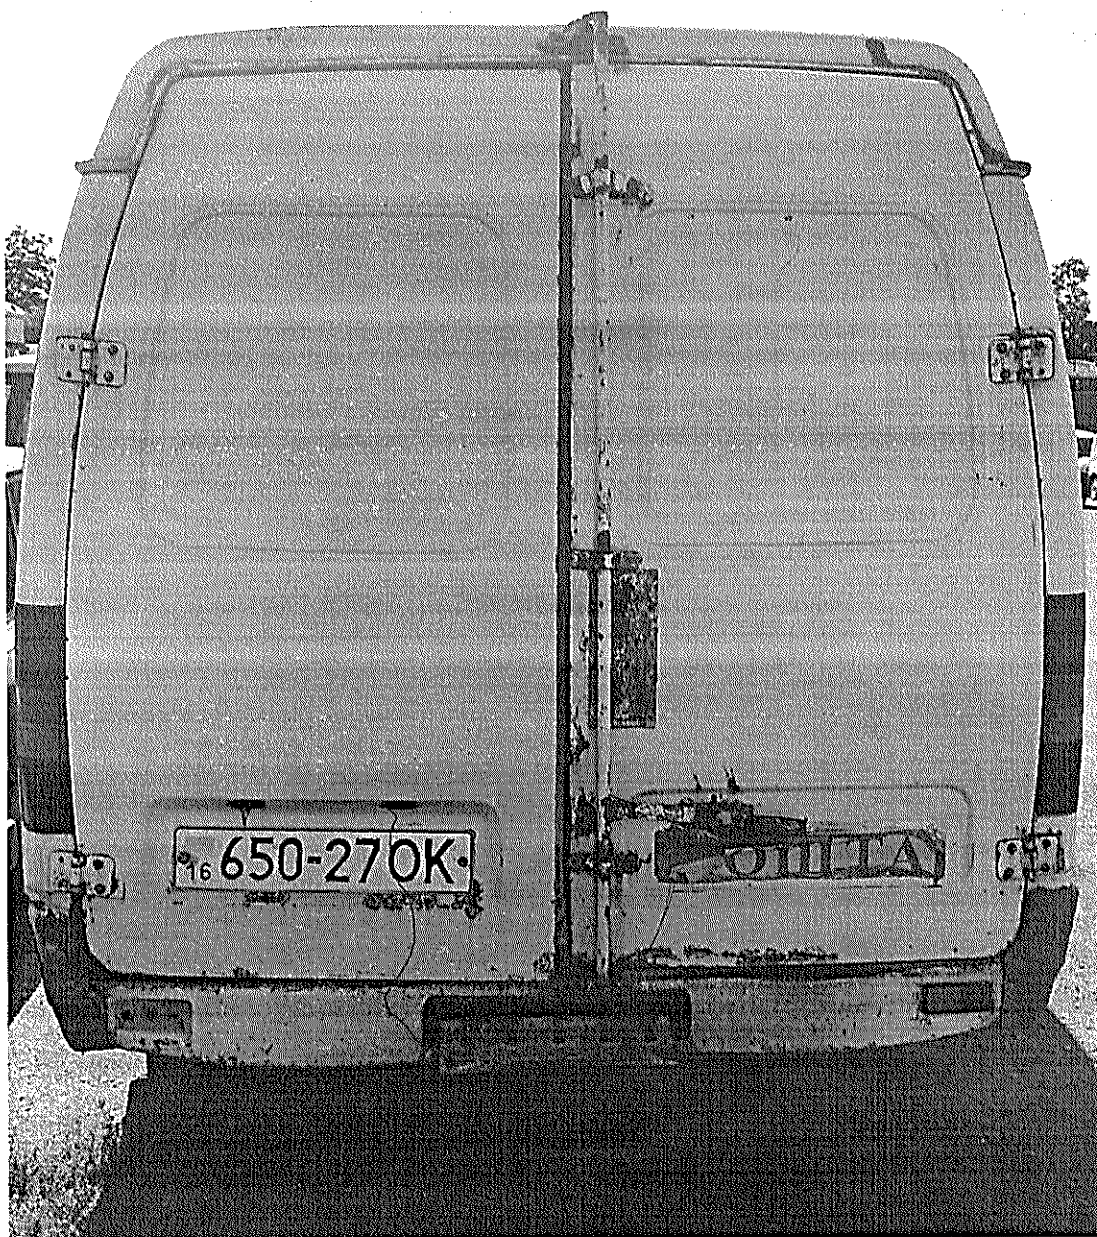
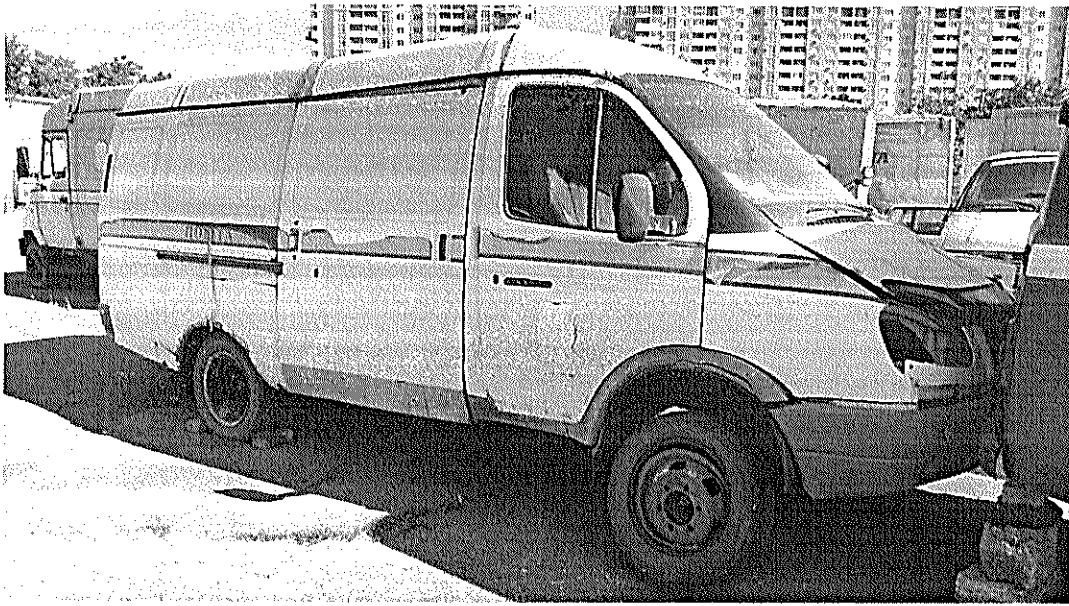
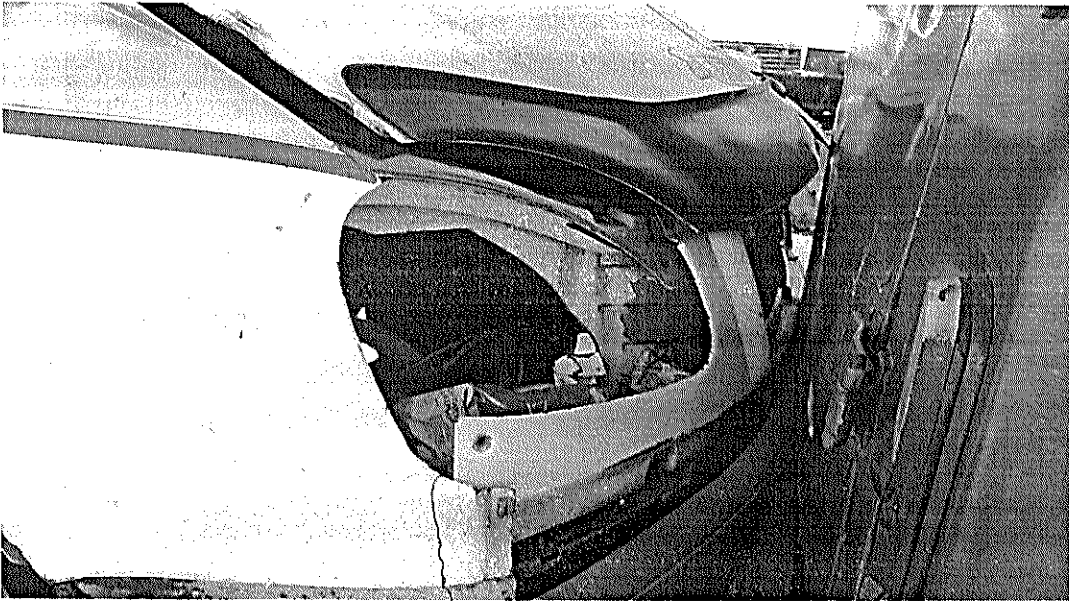
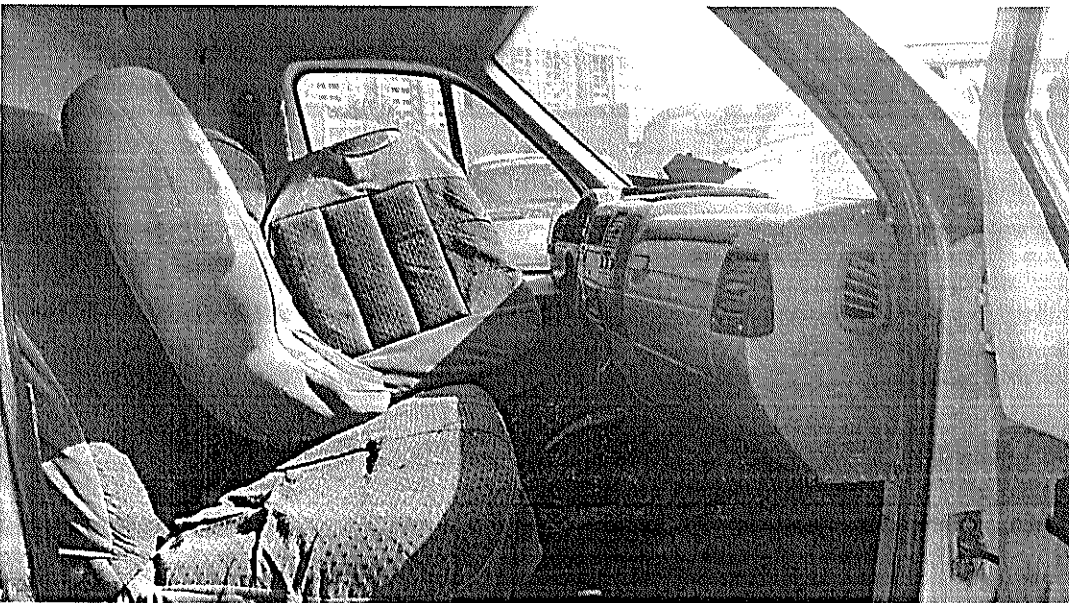
1. Копія свідоцтва про реєстрацію ТЗ.
2. Фото ТЗ.

| №<br>з/п | Найменування | Короткий технічний стан та характеристика виявлених<br>дефектів | Відсоток зносу |
|---|---|---|---|
| 1 | Рама | Наскрізна корозія, корозія ідентифікаційних номерів,<br>деформація, тріщини, | 99% |
| 2 | Кузов (кабіна) | Корозія наскрізна | 98% |

| № з\п | Найменування | Короткий технічний стан та характеристика виявлених дефектів | Відсоток з. |
|---|---|---|---|
| 8 | Фургон | Наскрізна корозія | 98% |
| 9 | Автошини | Спрацьований протектор повністю, автошини не відповідають вимогам експлуатації, норму пробігу пройдено повністю. | 100% |

Об'єкт технічним умовам не відповідає з наступних причин: фізичний знос основних вузлів, агрегатів та складових частин транспортного засобу становить 99 %.

Транспортний засіб має повний фізичний знос та моральне застарівання і не придатний до подальшої експлуатації.
