АКТ № 12  
обстеження фізичного (технічного) стану транспортного засобу,  
який не може виконувати свої функції

« 18 » серпня 2020 р.  
Проведено обстеження фізичного (технічного) стану **ГА3-31029**  
(назва об'єкта)

ТЕХНІКО-ЕКОНОМІЧНЕ ОБГРУНТУВАННЯ  
доцільності списання транспортного засобу ГАЗ 31029

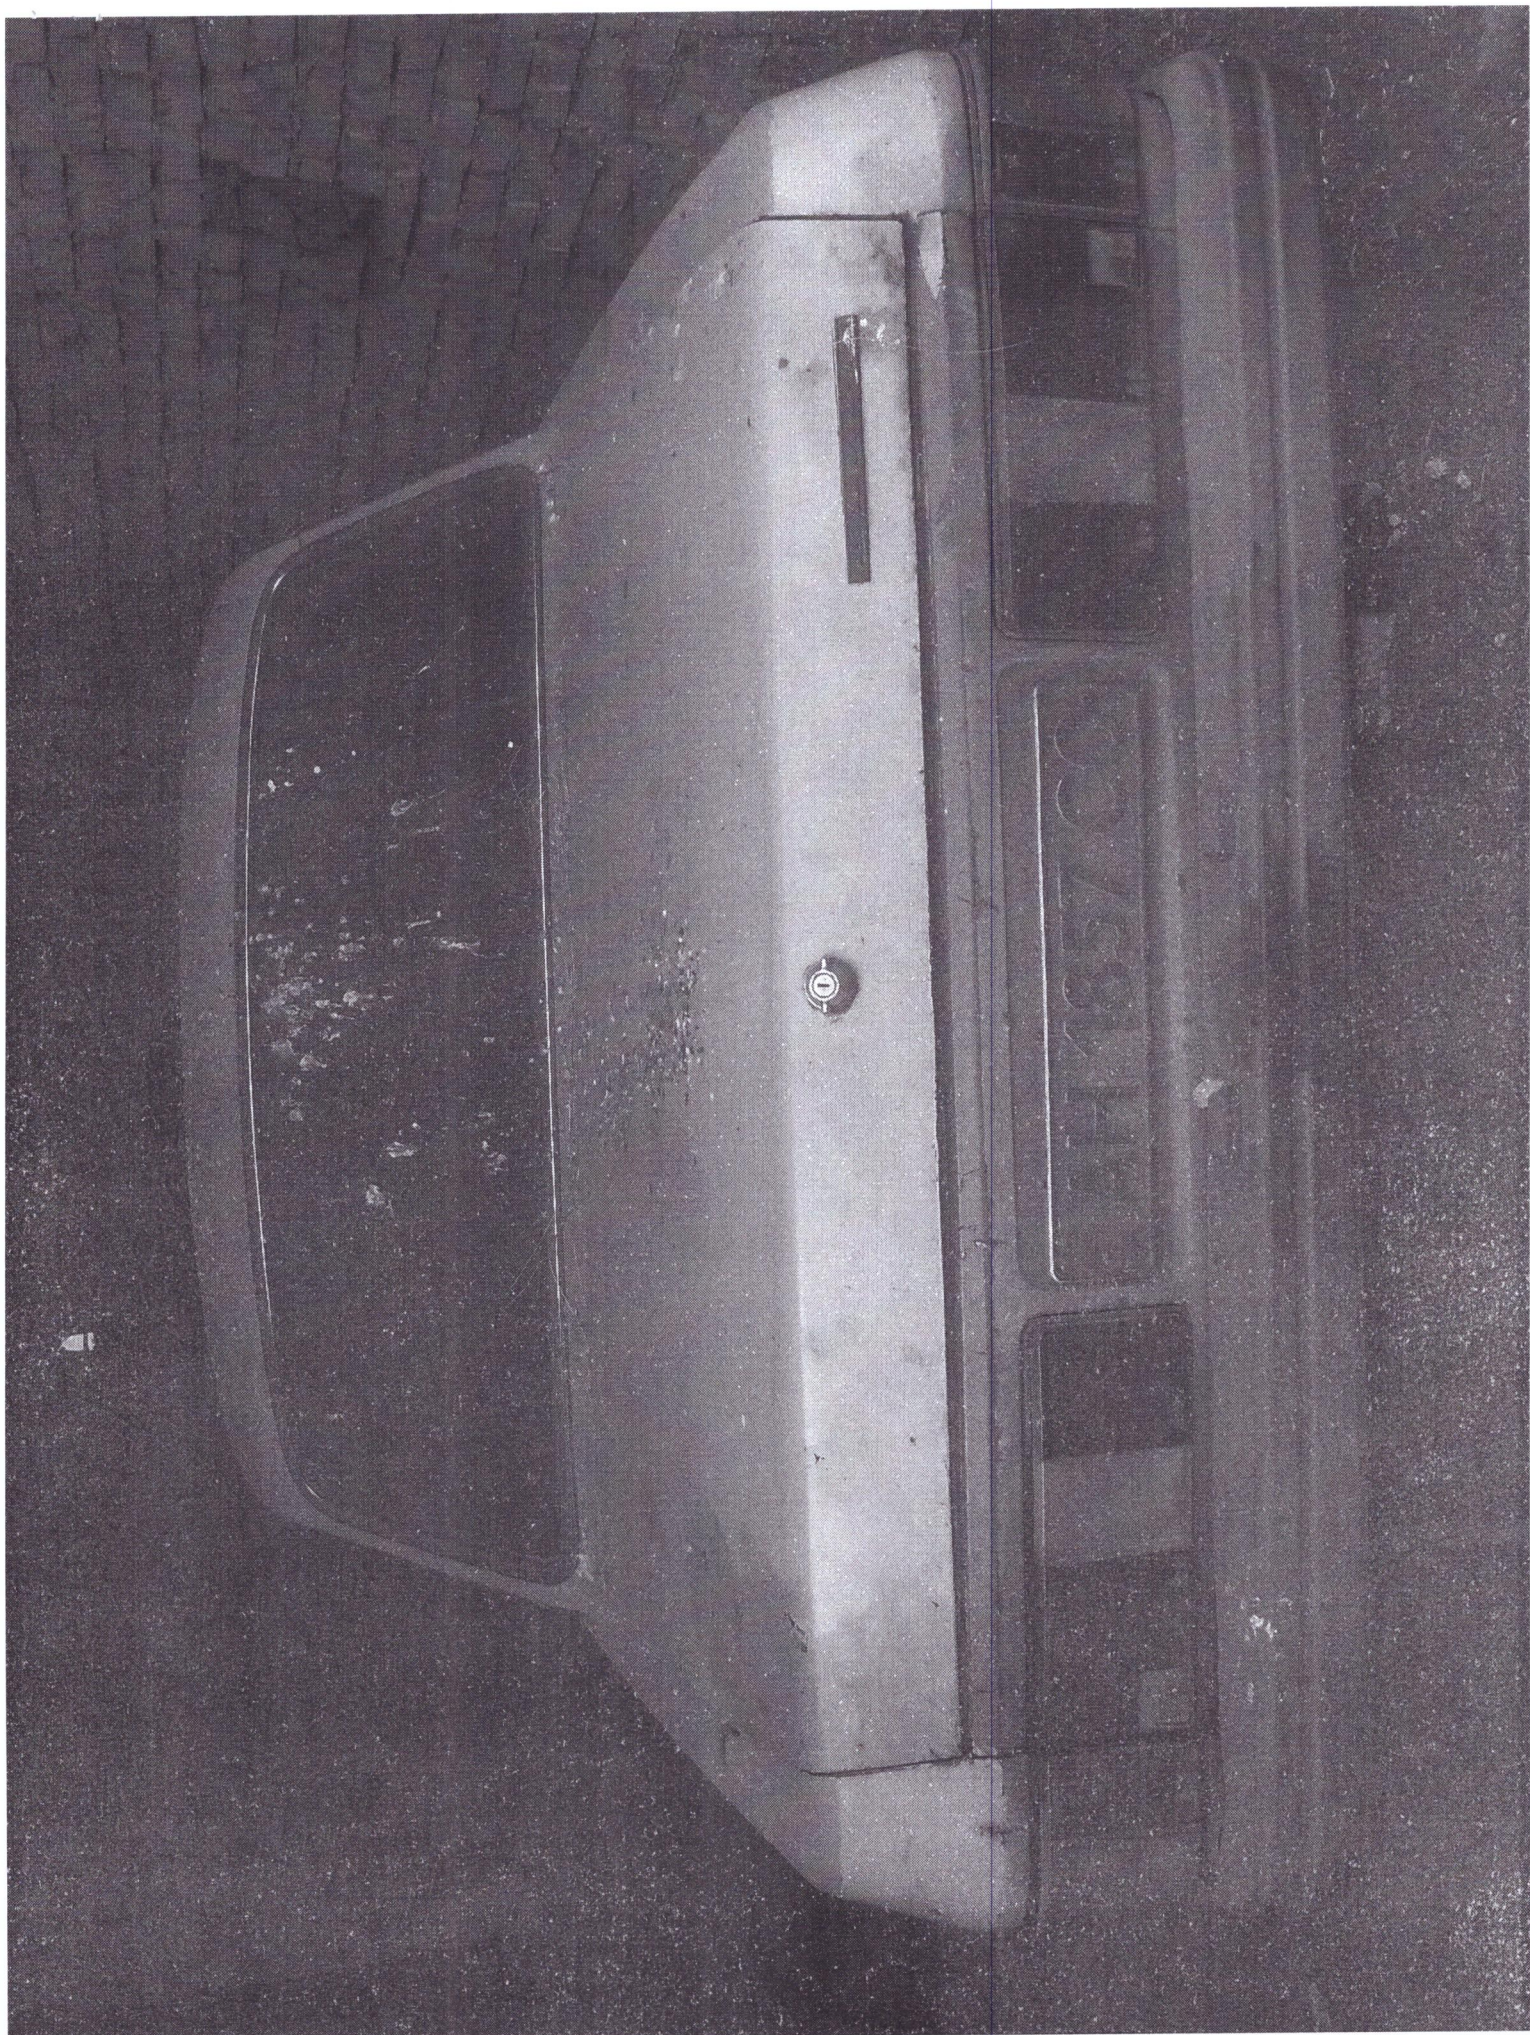
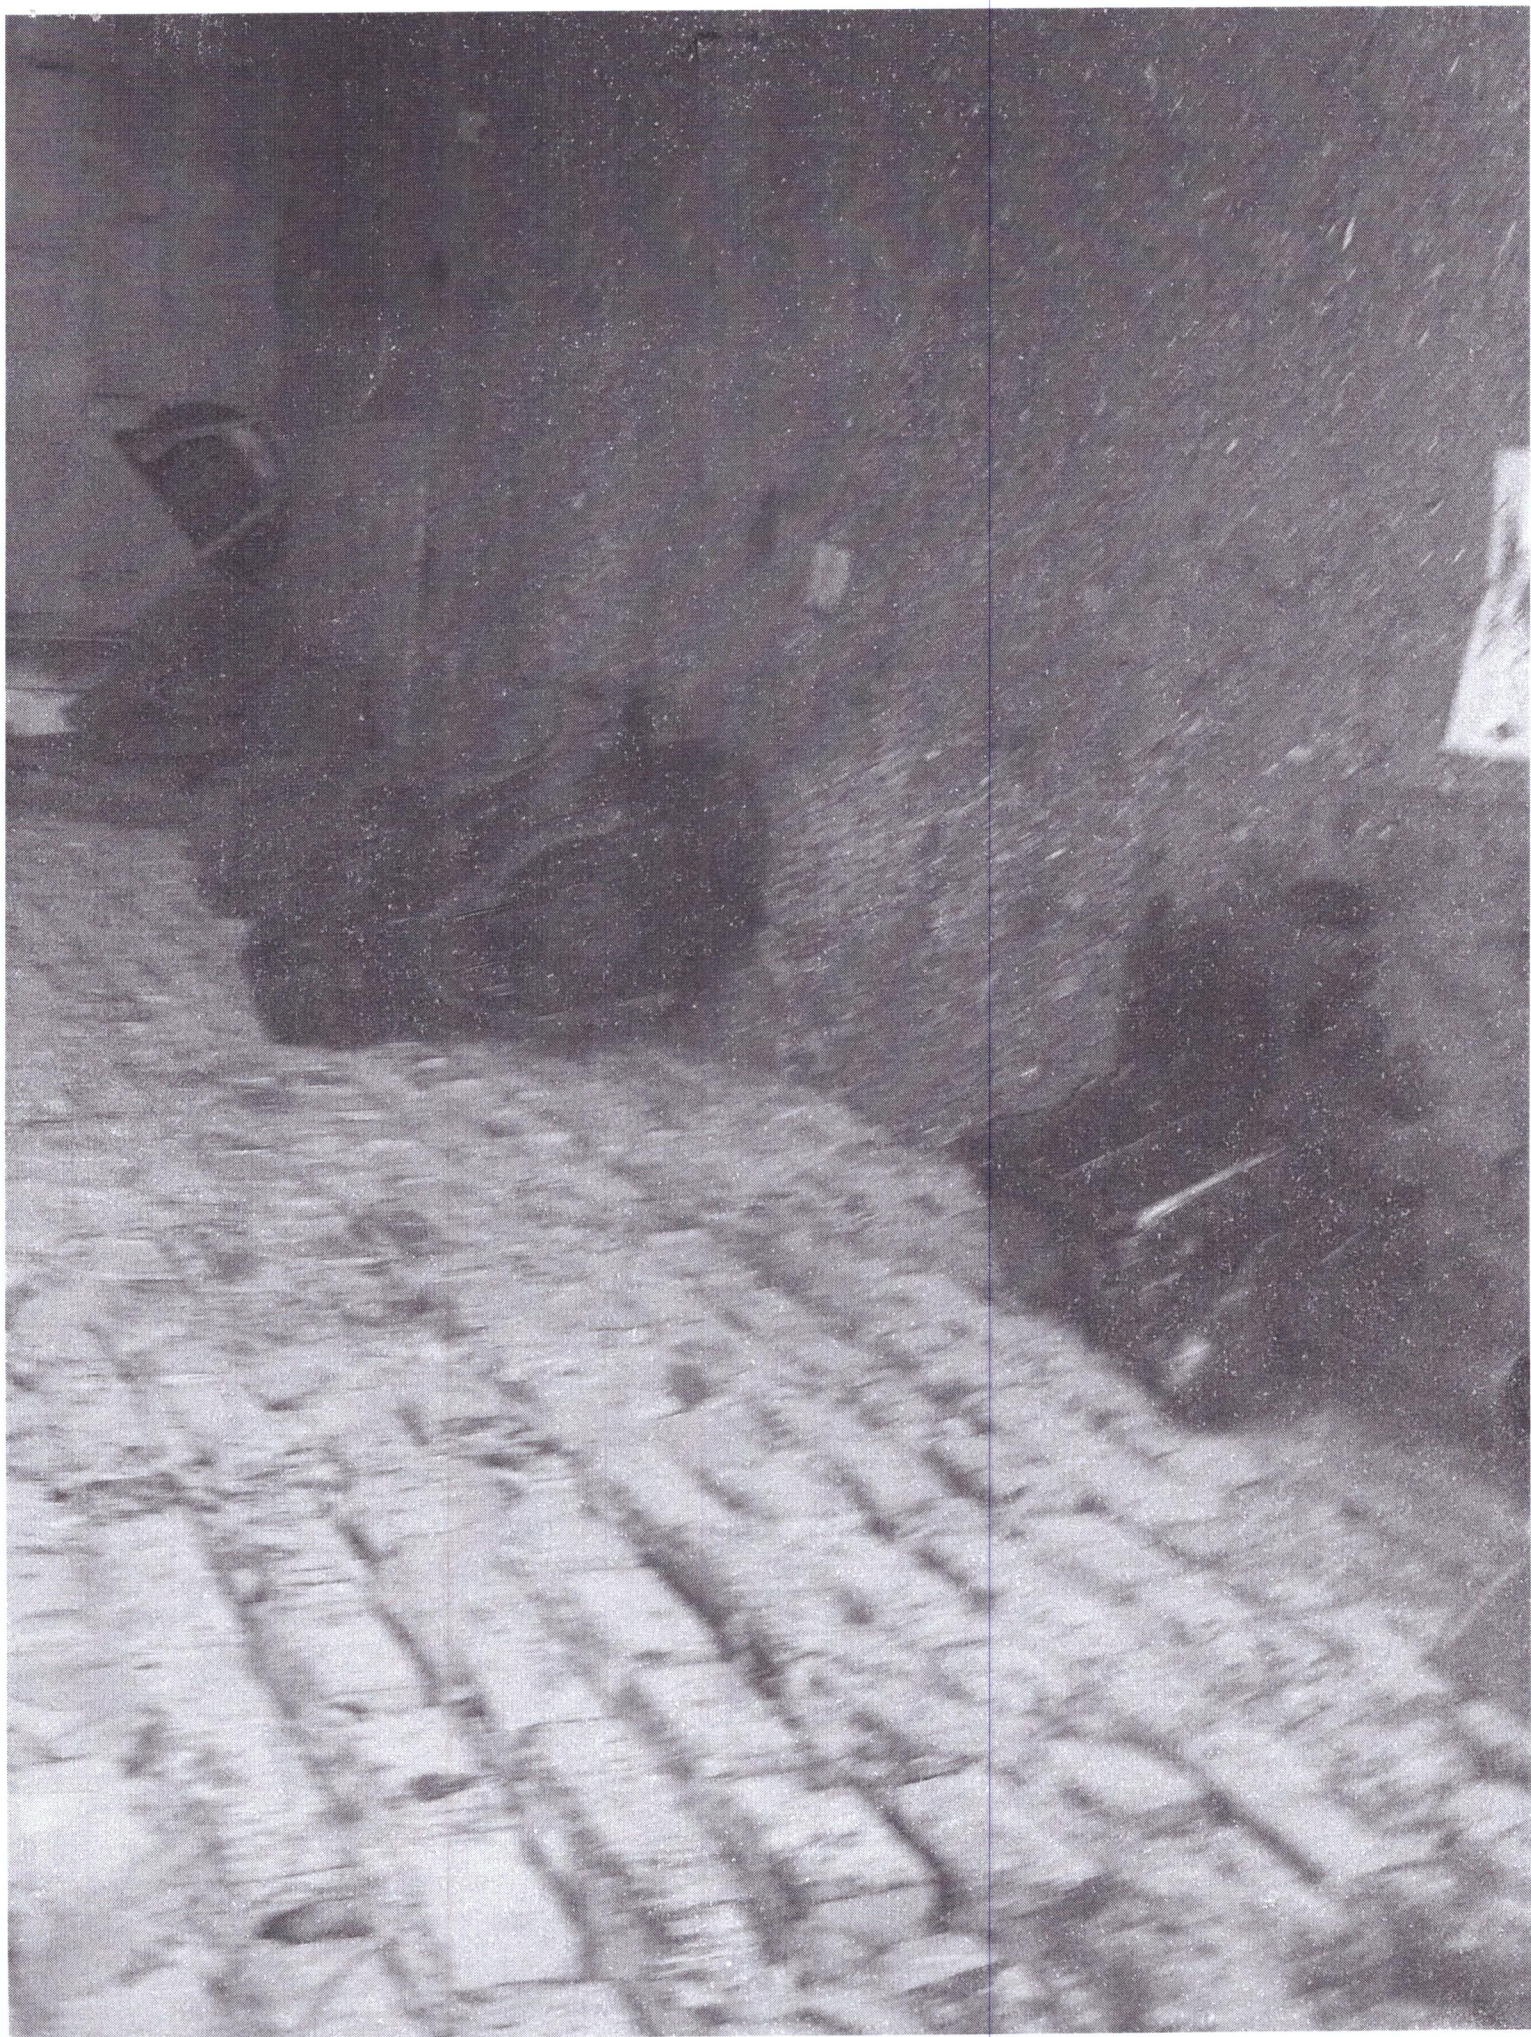
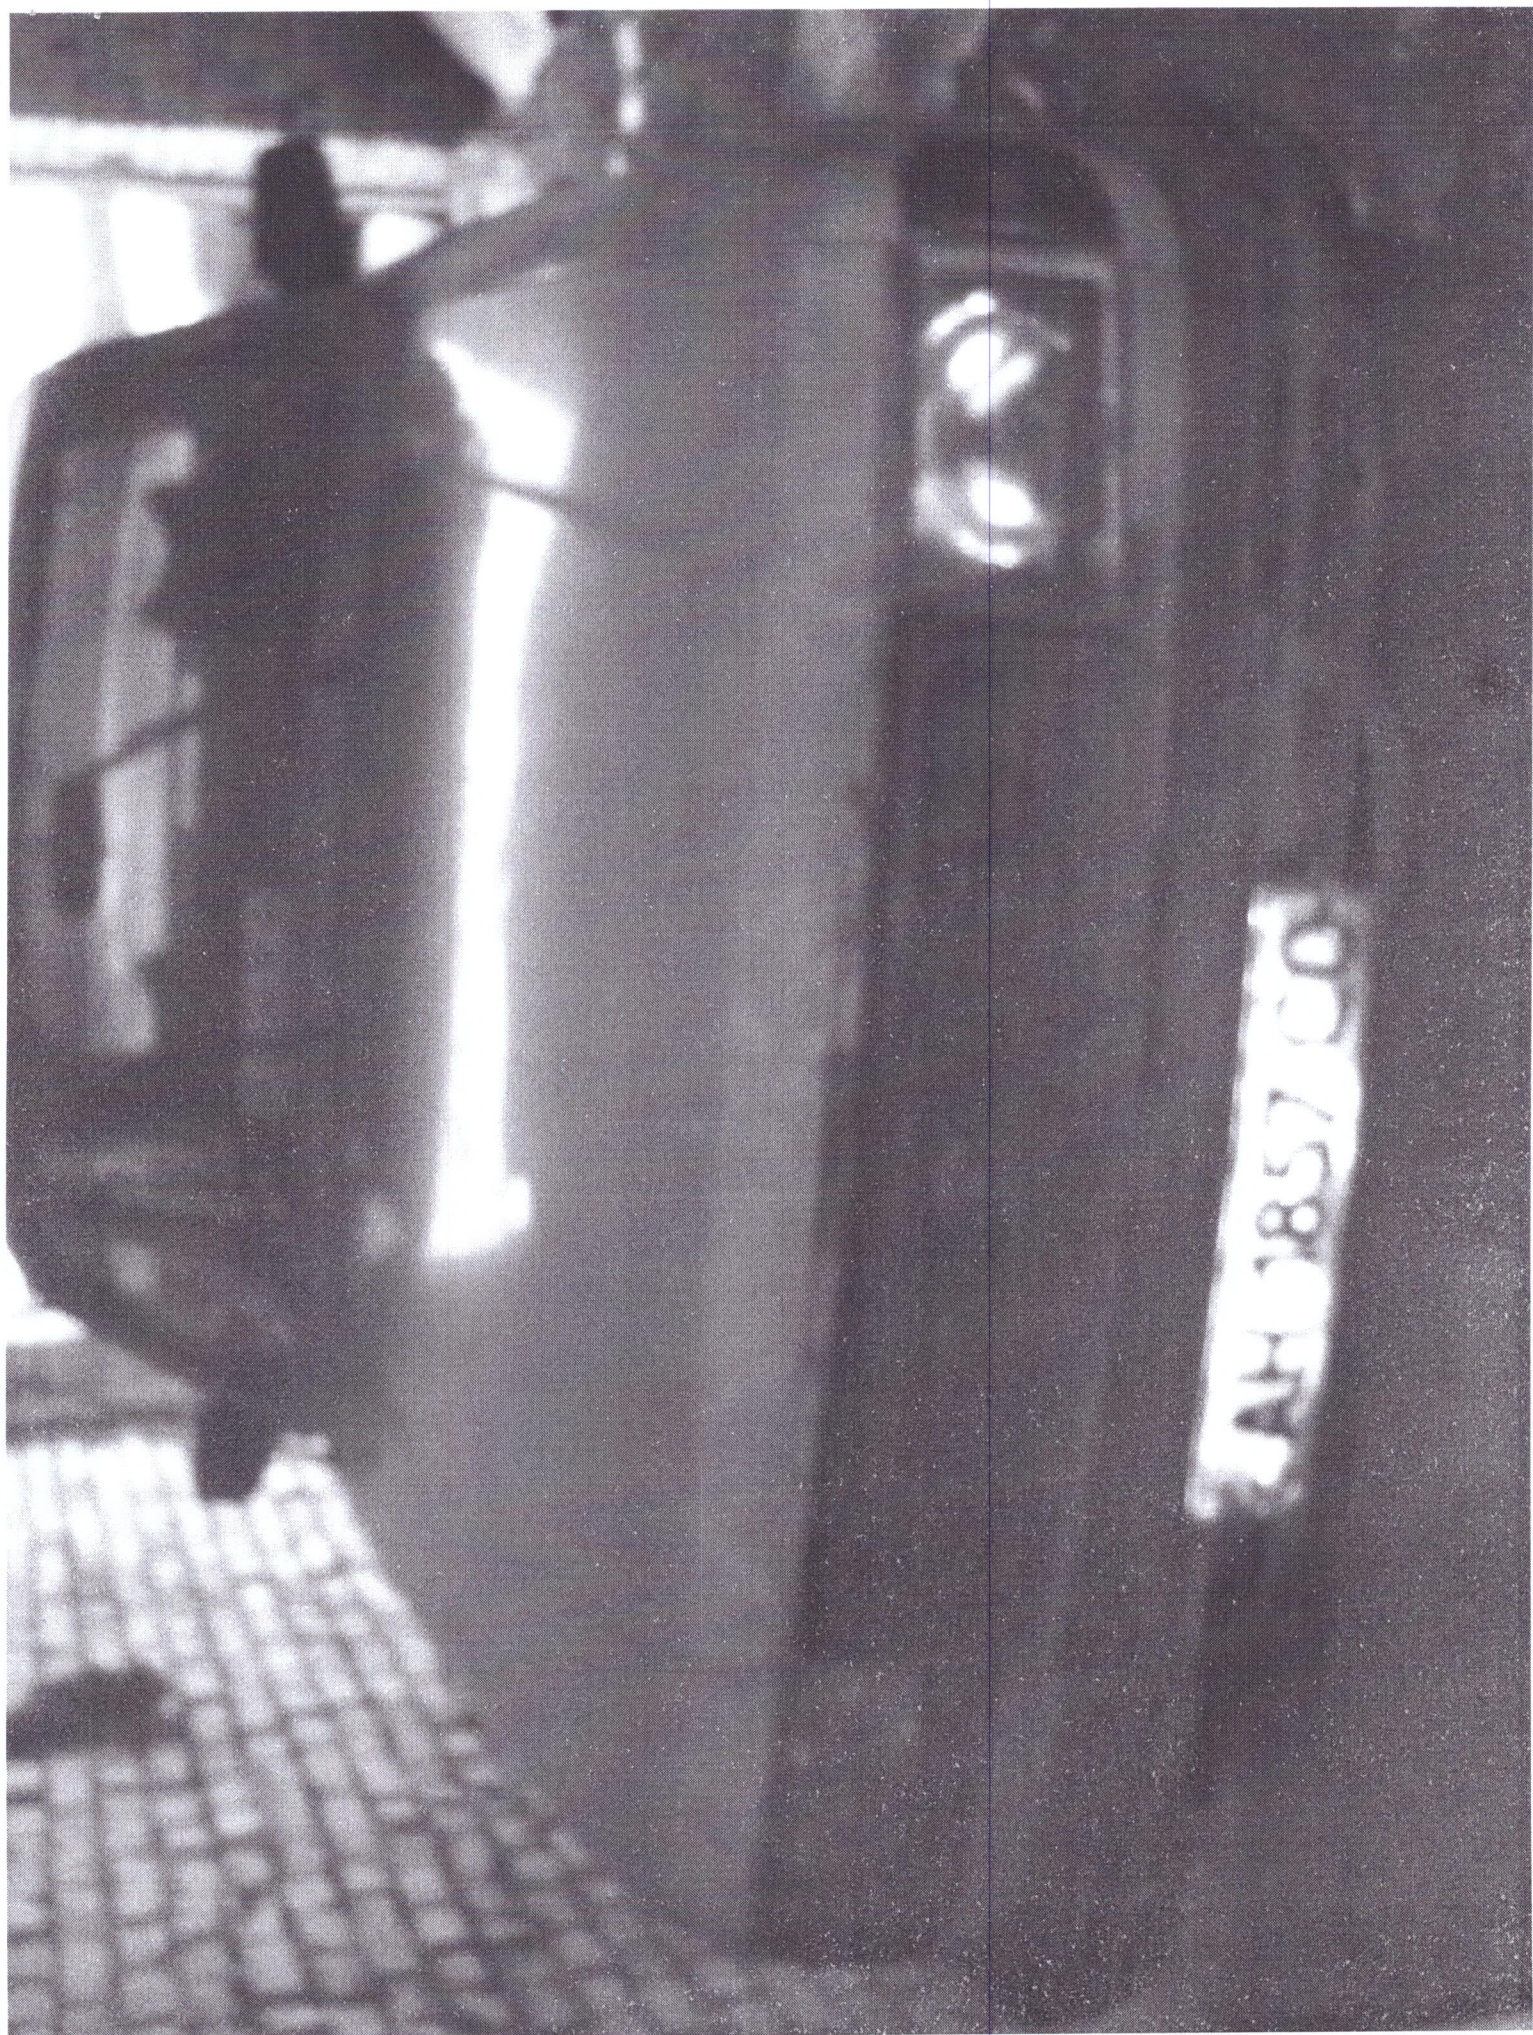
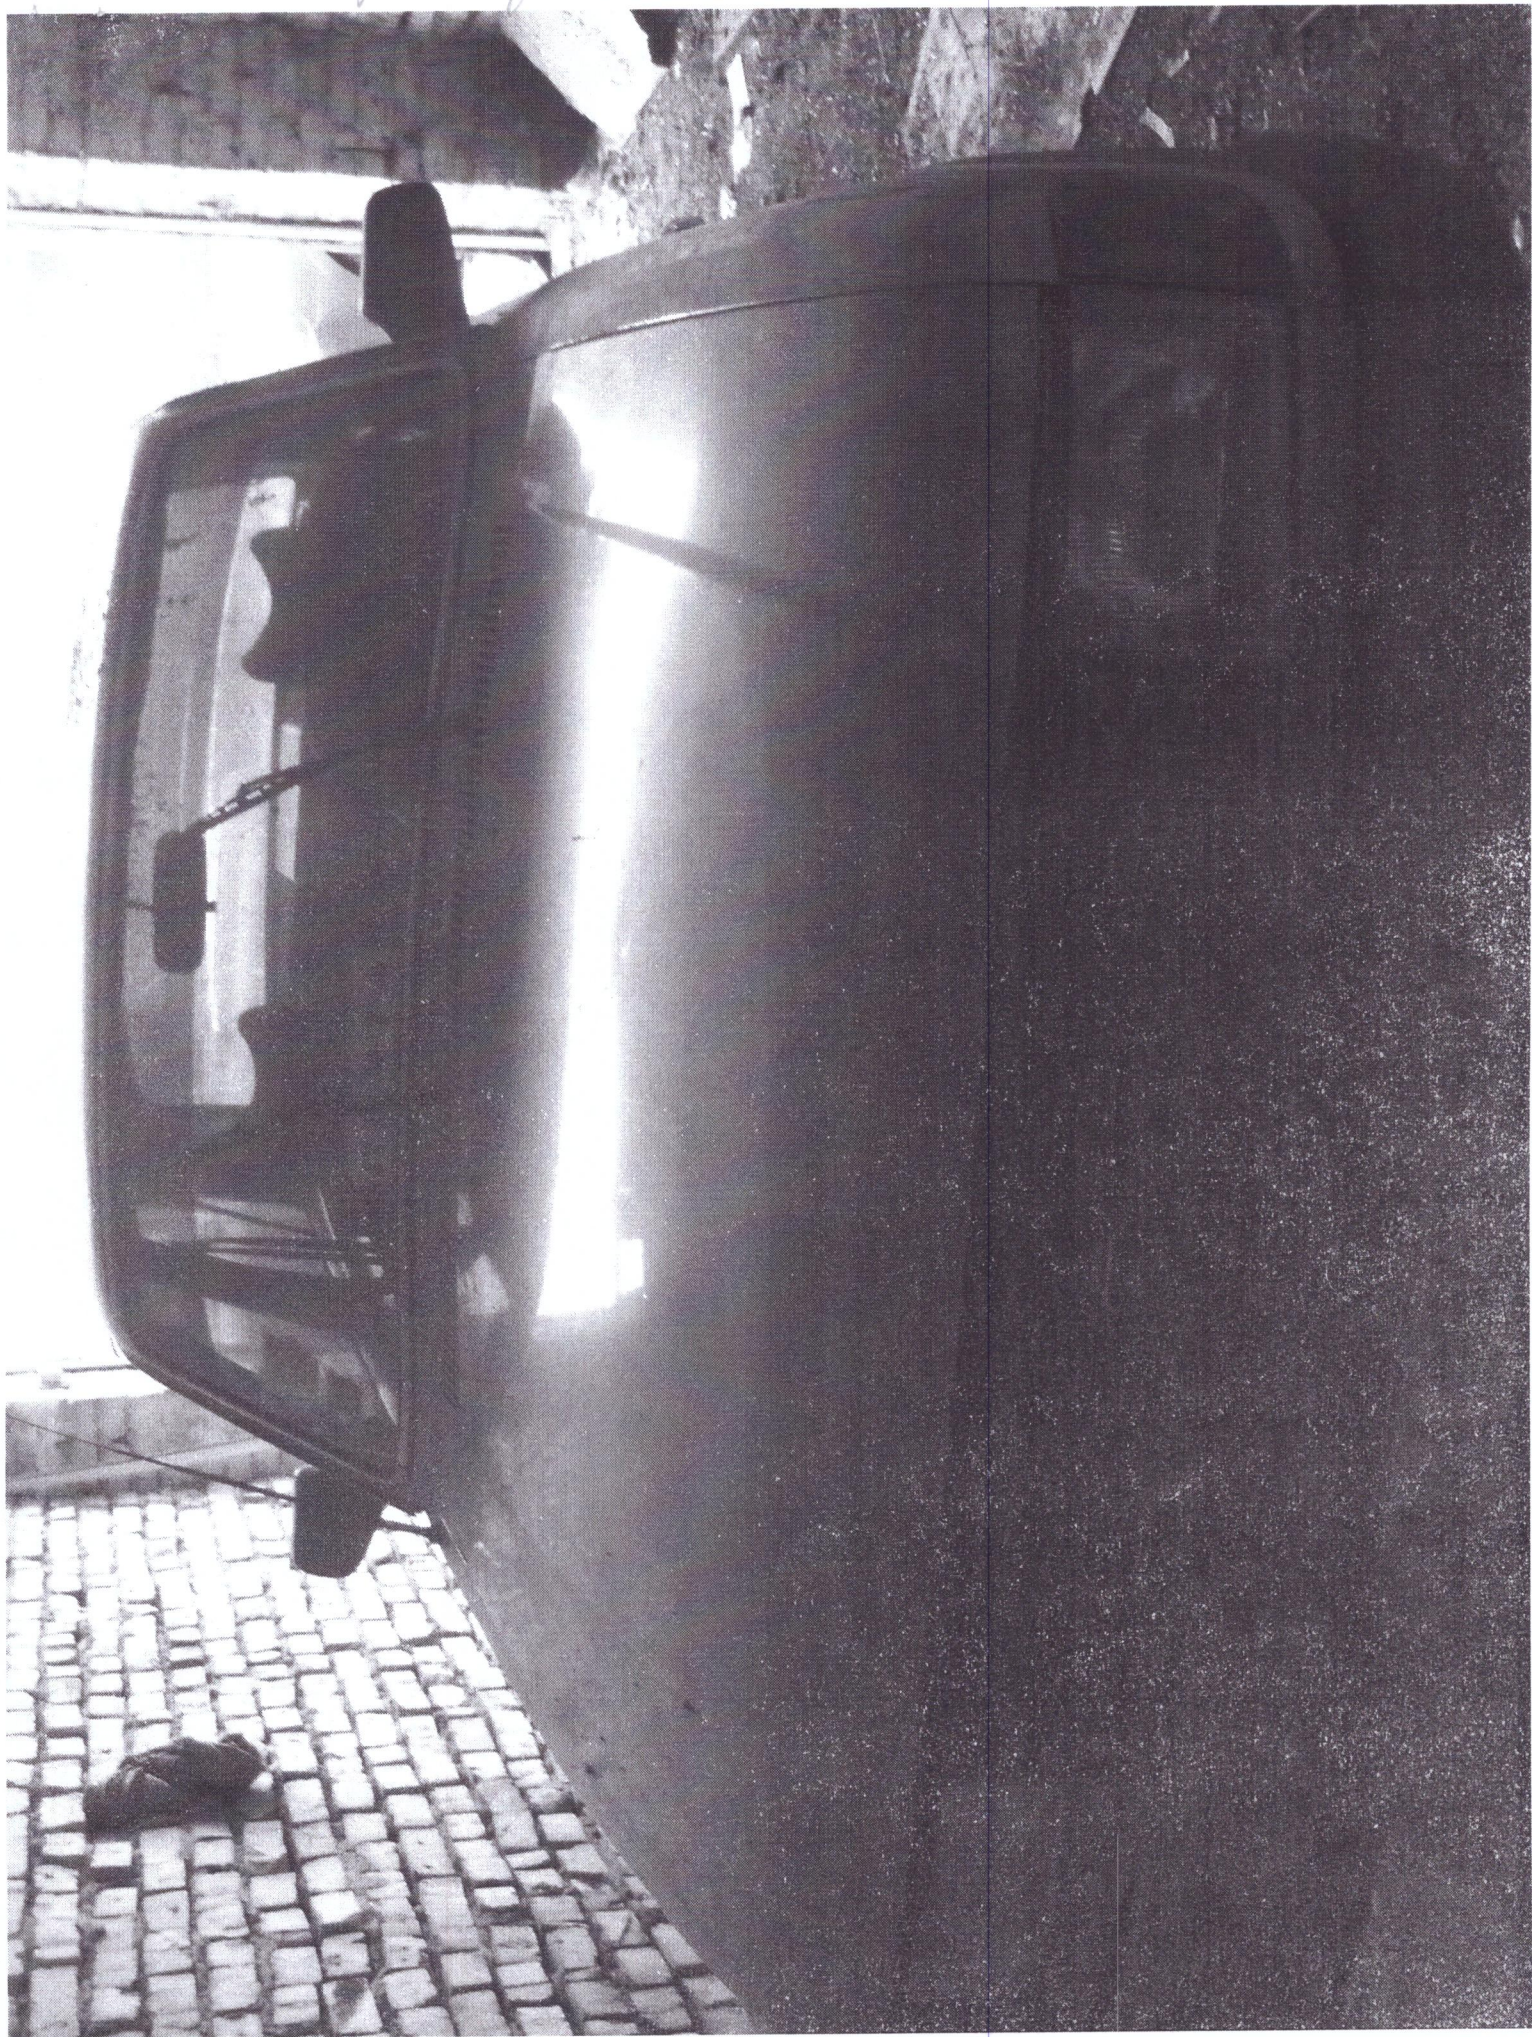
Додатки: копія свідоцтва про реєстрацію транспортного засобу, фотографії об'єкта.  
(перелік технічної документації по об'єкту)
