**АКТ № 44**  
**обстеження фізичного (технічного) стану транспортного засобу,**  
**який не може виконувати свої функції**

Комісія, призначена наказом (розпорядженням) від «24» жовтня 2019 р. № 645  
провела огляд УАЗ 3909

**ТЕХНІКО-ЕКОНОМІЧНЕ ОБГРУНТУВАННЯ**  
доцільності списання транспортного засобу УАЗ 3909

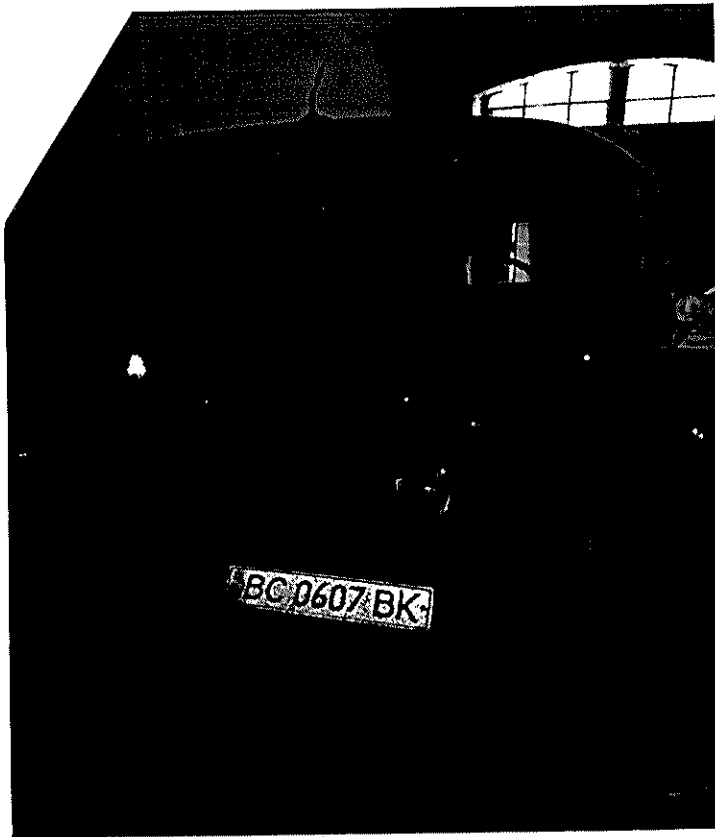
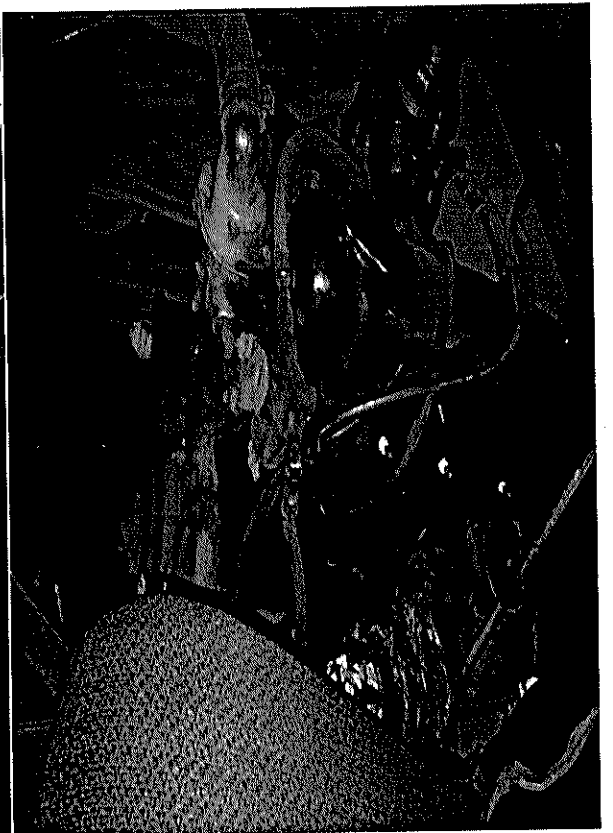
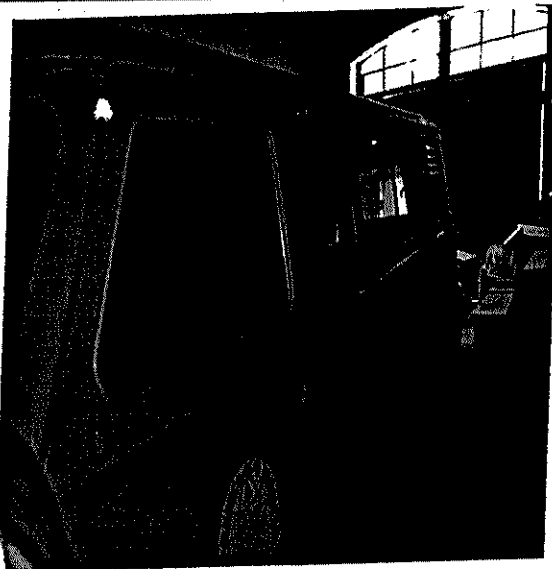
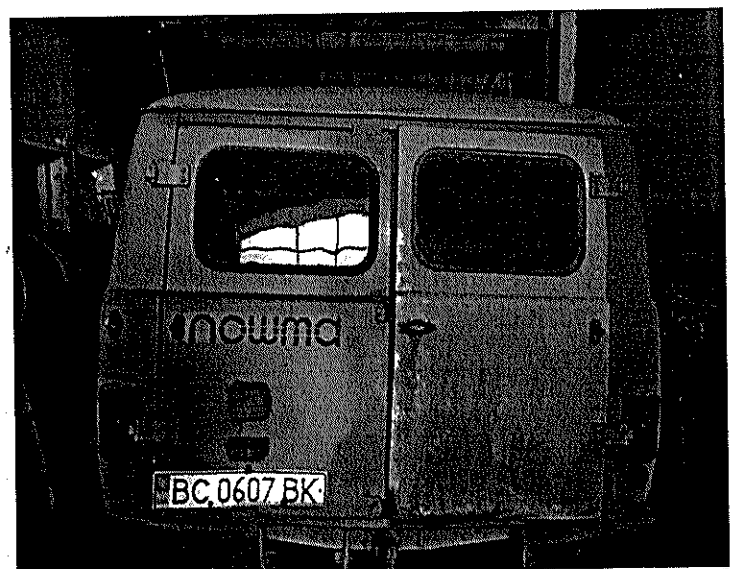
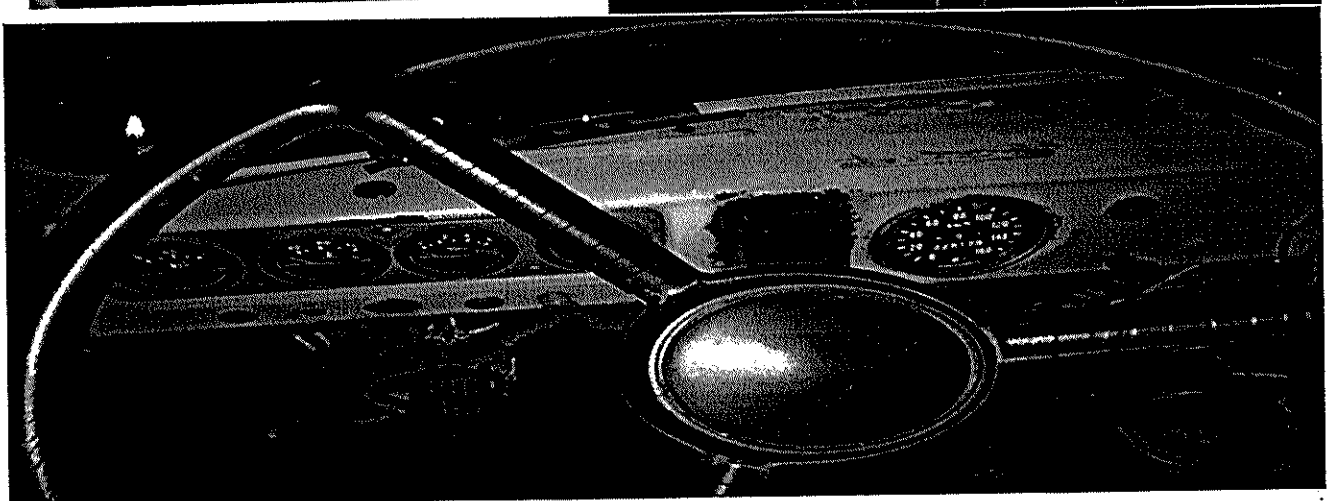
| №<br>з/п | Найменування<br>агрегатів | Короткий технічний стан та характеристика виявлених<br>дефектів | Відсоток<br>зносу |
|---|---|---|---|
| 1 | Рама | Деформація і корозія поперечини, місць кріплення кузова до<br>рами | 93% |
| 2 | Кузов | Значна корозія арок, передніх підкрильників. Знос механізмів<br>та замків дверей, кріплення підніжок та крил. | 90% |
| | Диски коліс | Тріщини ободів, деформація отворів кріплення. | 92% |

| Колісні колеса | Тріщини, деформація ободів та отворів кріплення. Значне розбалансування | 93% |
| Скло | Механічні пошкодження поверхні вітрового та бокового скла. | 86% |

Транспортний засіб має повний фізичний знос та моральне застарівання, не придатний до подальшої експлуатації та відновлення, підлягає списанню.
