**АКТ № 41**  
**обстеження фізичного (технічного) стану транспортного засобу,**  
**який не може виконувати свої функції**

Проведено обстеження фізичного (технічного) стану автомобіля ЗиЛ 5301,  
м. Житомир, який знаходиться у підзвіті провідного інженера ЦПП Іська А.А.

**ТЕХНІКО-ЕКОНОМІЧНЕ ОБГРУНТУВАННЯ**  
доцільності списання транспортного засобу ЗиЛ 5301

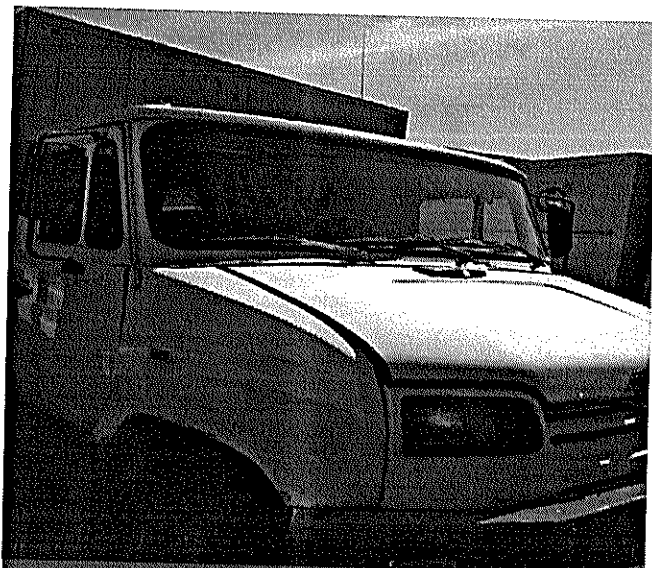
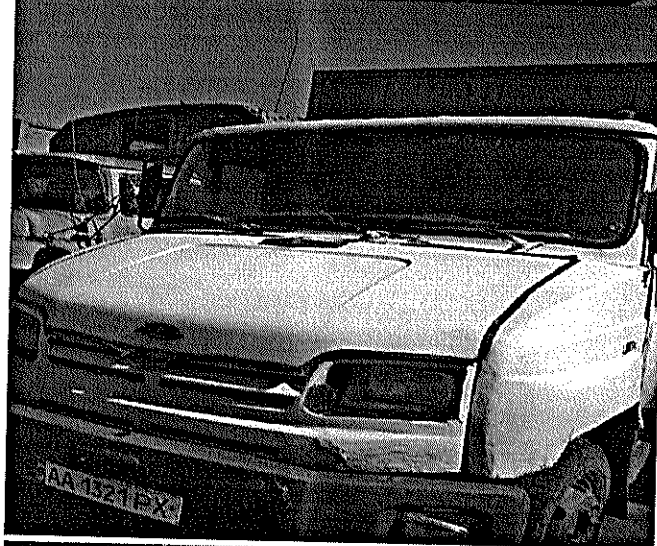
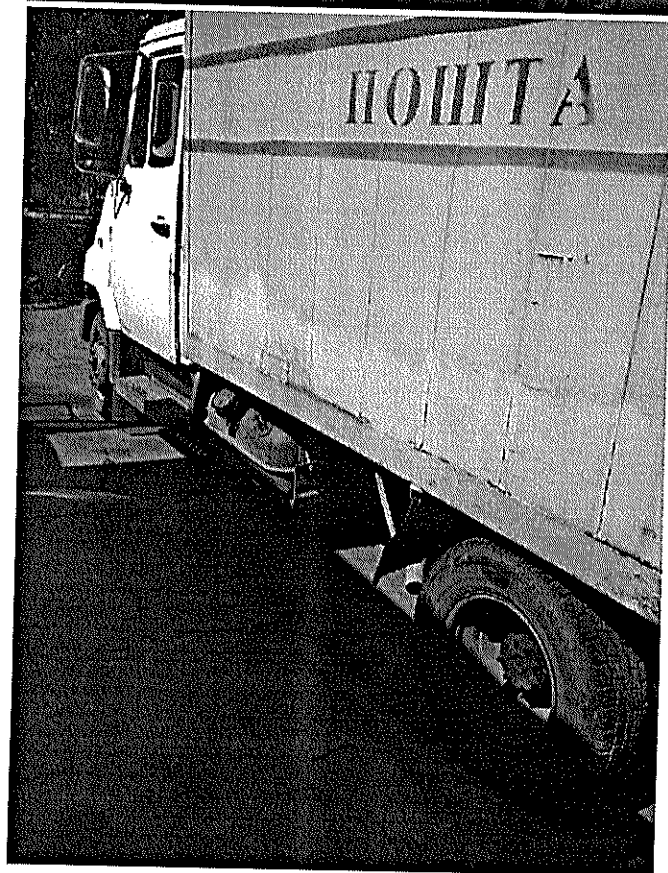
| №<br>з/п | Найменування | Короткий технічний стан та характеристика виявлених<br>дефектів | Відсоток<br>зносу |
|---|---|---|---|
| 1. | Рама | Навскрізна корозія, тріщини, порушення щільності<br>заклепок кронштейнів кріплення агрегатів - | 90% |
| 2. | Кузов (кабіна) | Наскрізна корозія боковин та кузова, після ДТП | 97% |

| 8. | Фургон | Деформація, корозія, знос замків задніх дверей | 97% |

Об'єкт технічним умовам не відповідає з наступних причин: фізичний знос основних вузлів, агрегатів та складових частин транспортного засобу становить 95,6%.

Транспортний засіб має повний фізичний знос та моральне застарівання, не придатний до подальшої експлуатації та відновлення, підлягає списанню.
