АКТ № 23  
обстеження фізичного (технічного) стану транспортного засобу,  
який не може виконувати свої функції

Комісія, призначена наказом (розпорядженням) від «24» жовтня 2019 р. № 645  
провела огляд МАЗДА Е2200

**ТЕХНІКО-ЕКОНОМІЧНЕ ОБГРУНТУВАННЯ**  
доцільності списання транспортного засобу МАЗДА Е2200

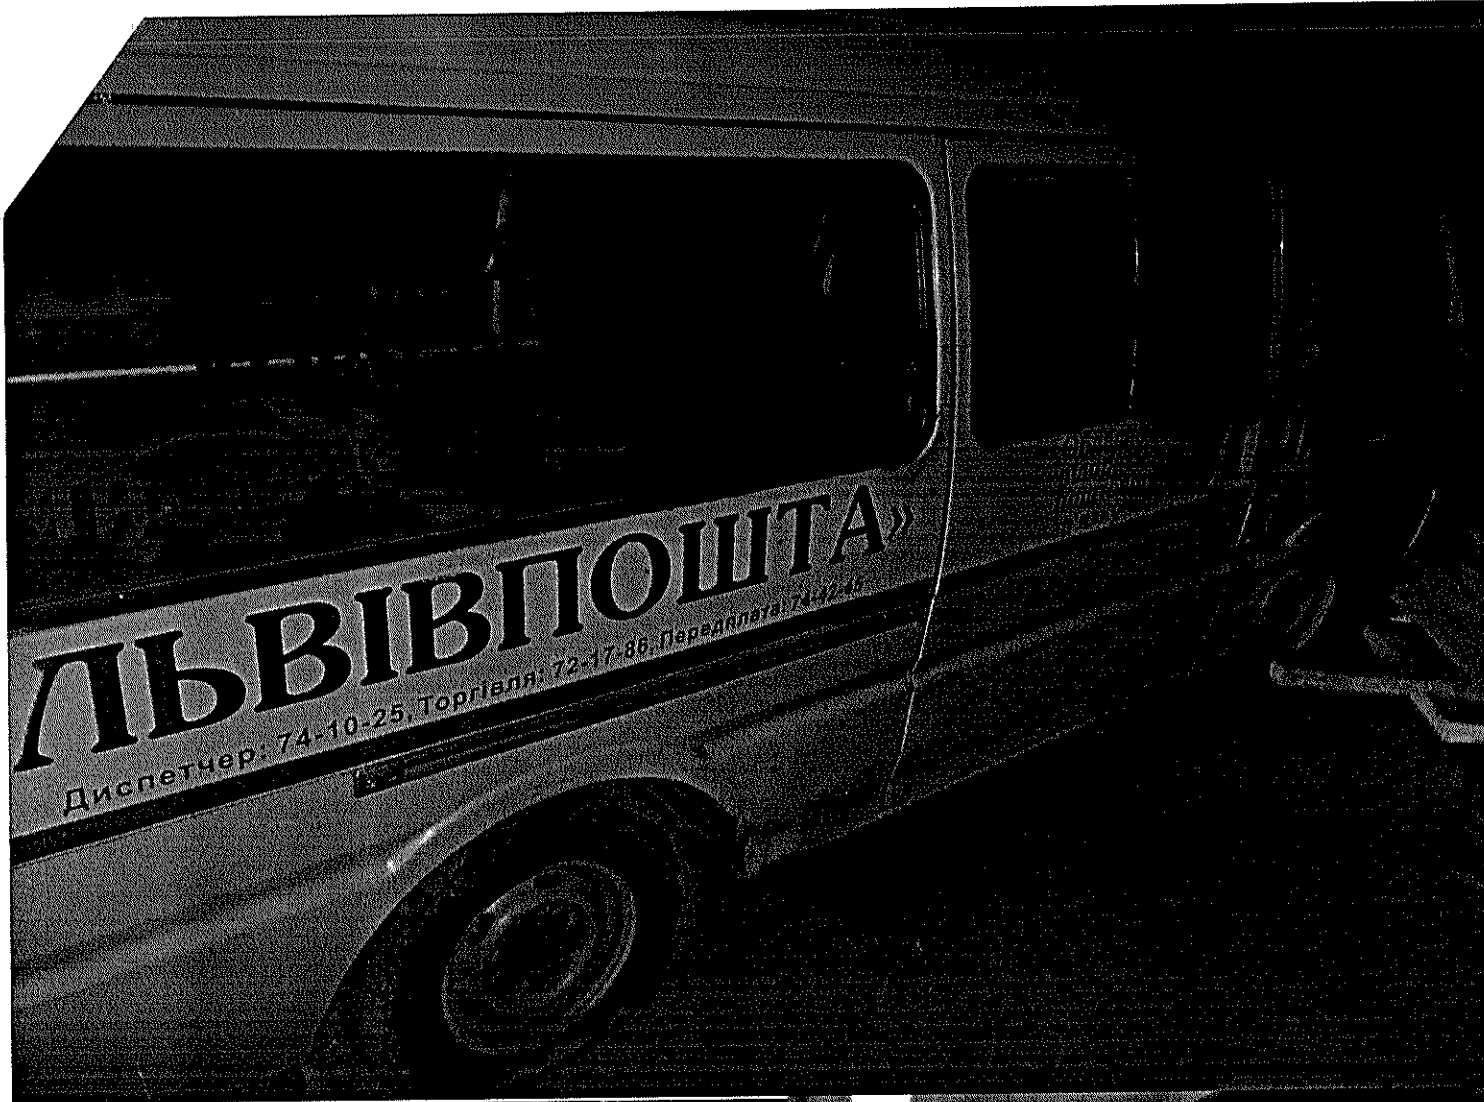
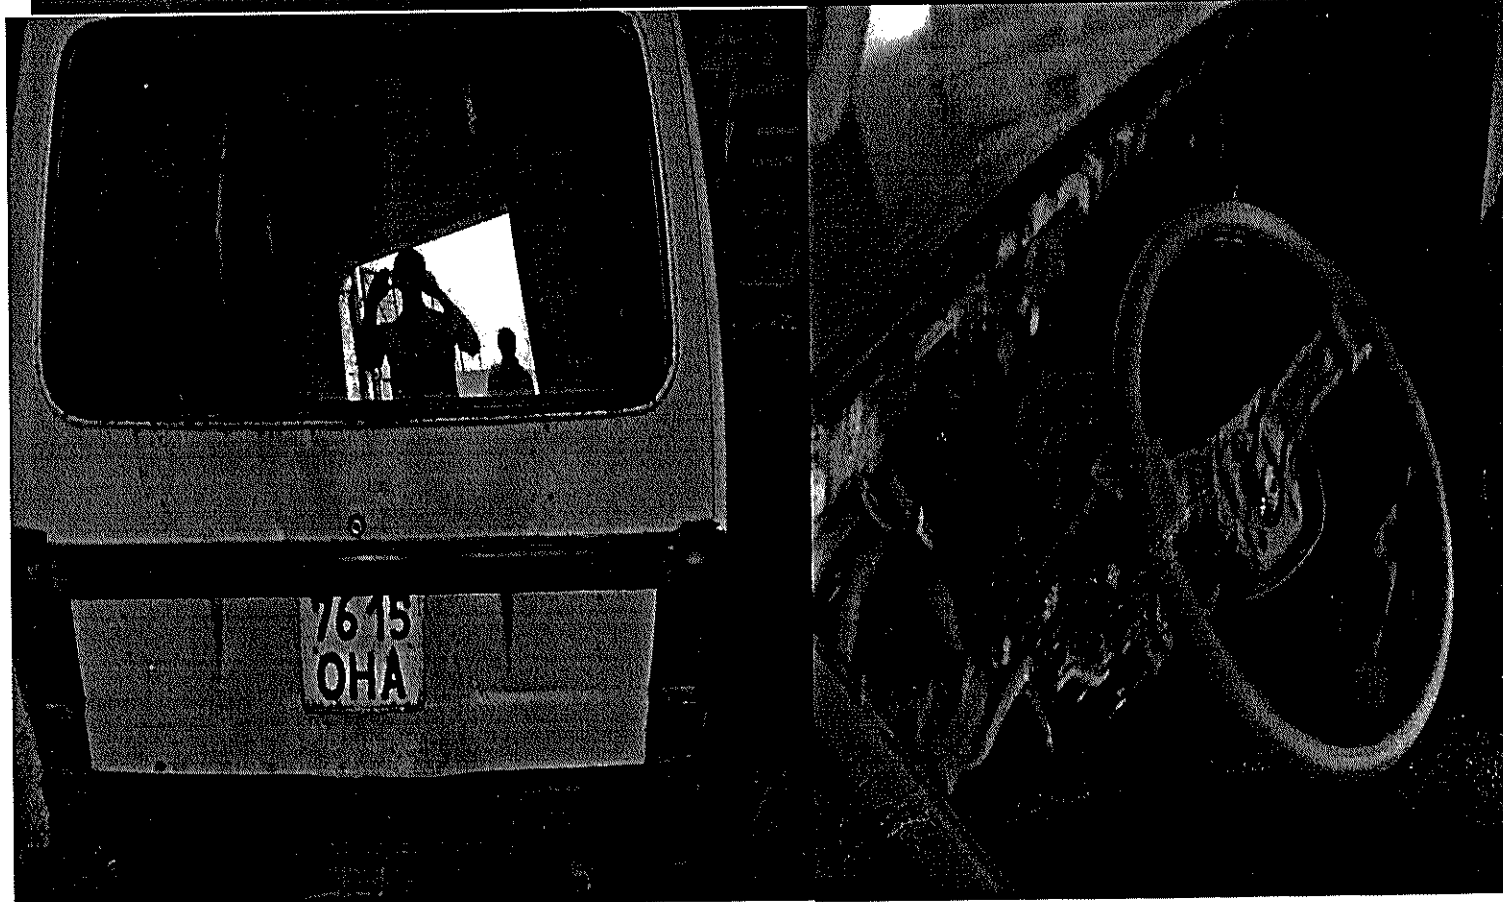
1. Копія свідоцтва про реєстрацію ТЗ.
2. Фото ТЗ.

Об'єкт технічним умовам не відповідає з наступних причин: фізичний знос основних вузлів, агрегатів та складових частин транспортного засобу становить 96,9 %.

Транспортний засіб має повний фізичний знос та моральне застарівання, не придатний до подальшої експлуатації та відновлення, підлягає списанню.
