**АКТ № 57**  
**обстеження фізичного (технічного) стану транспортного засобу,**  
**який не може виконувати свої функції**

Проведено обстеження фізичного (технічного) стану автомобіля ГАЗ модель 31029 ЗНГ

**ТЕХНІКО-ЕКОНОМІЧНЕ ОБГРУНТУВАННЯ**  
доцільності списання транспортного засобу ГАЗ 31029 ЗНГ

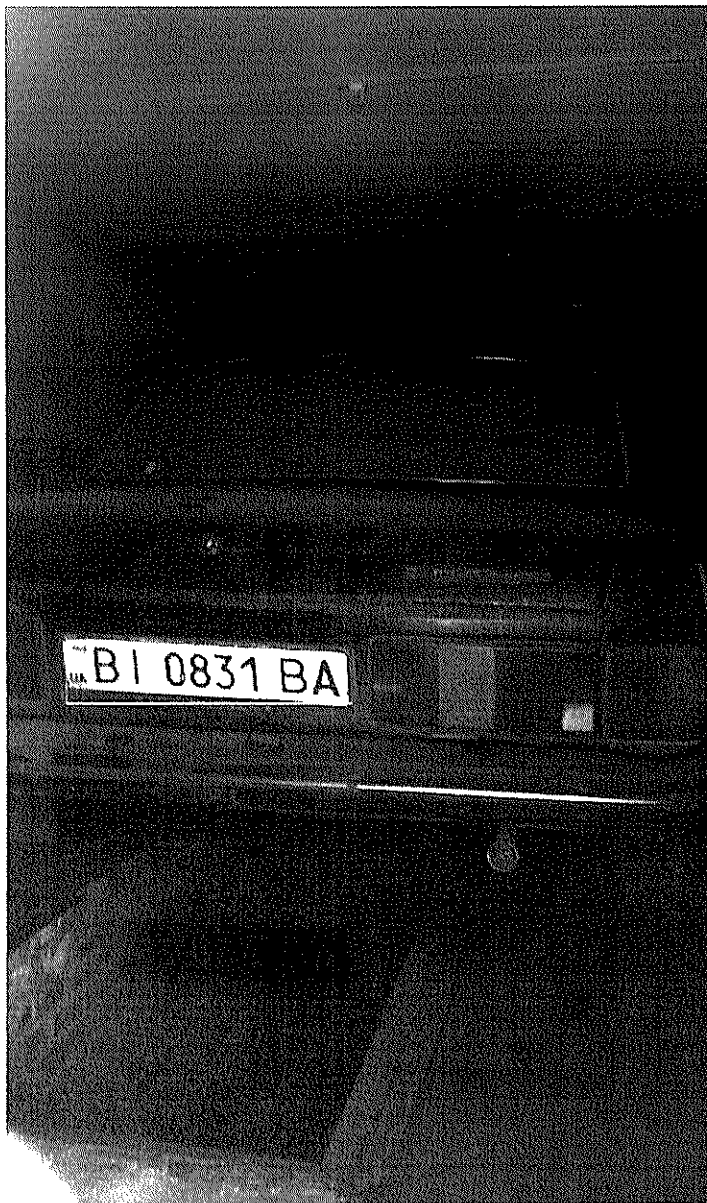
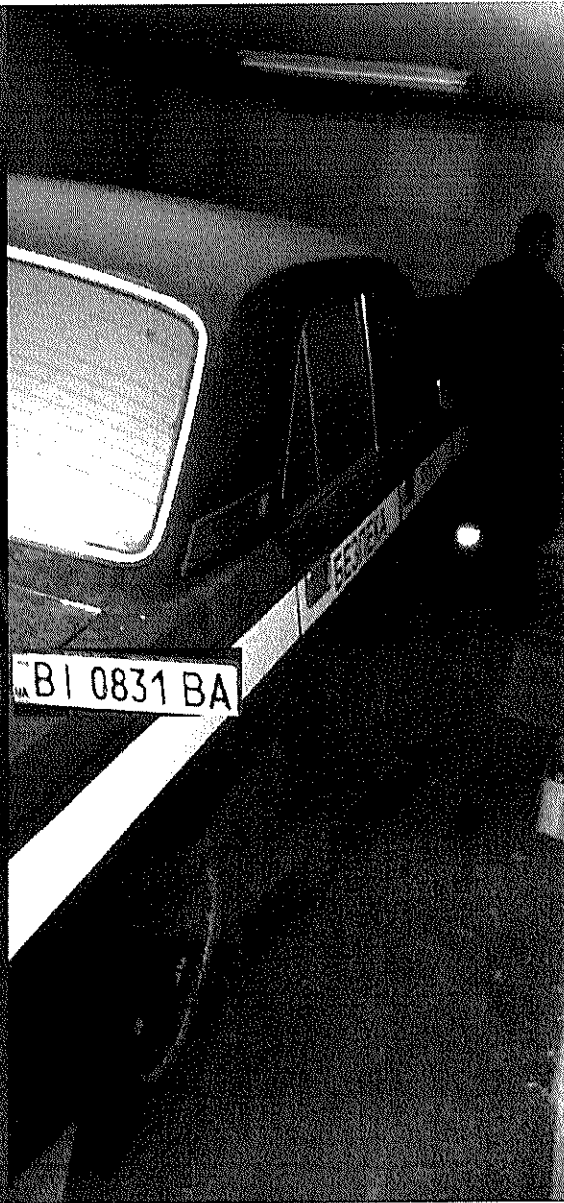
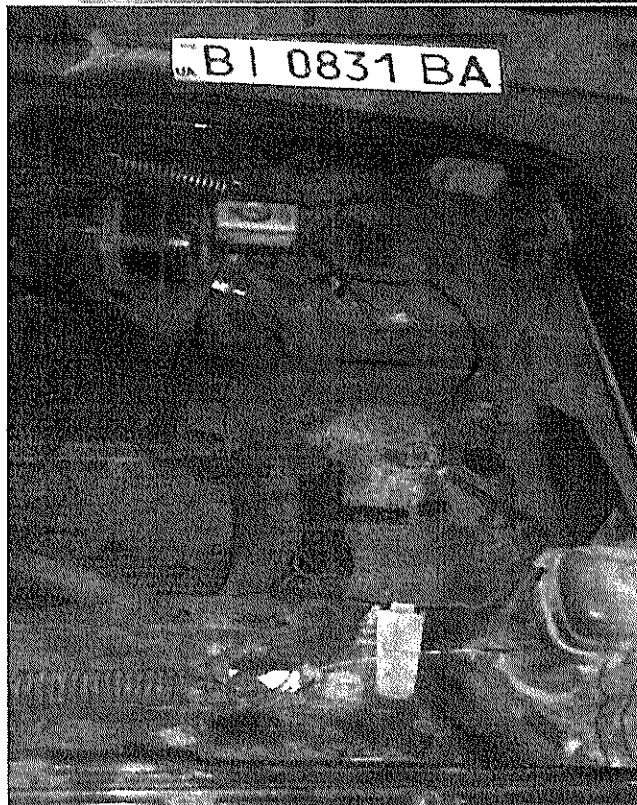
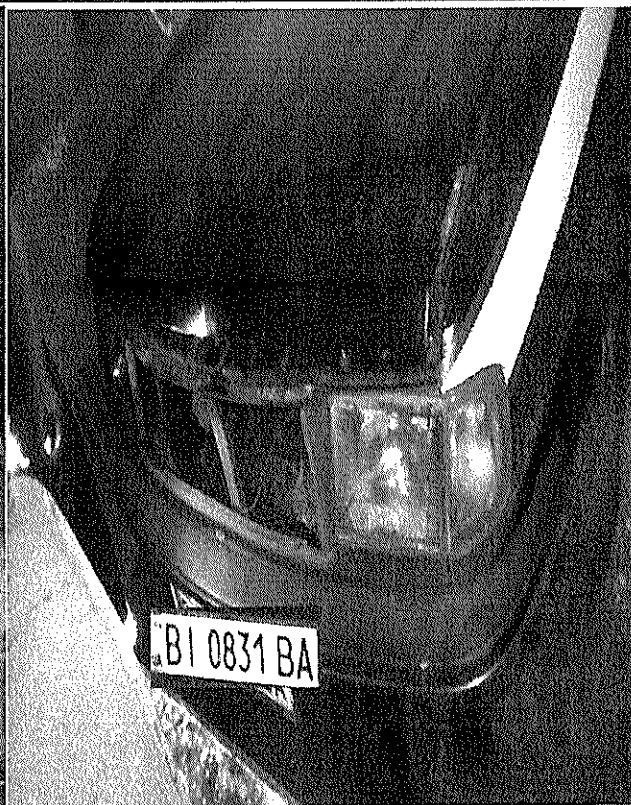
1. Копія свідоцтва про реєстрацію ТЗ.
2. Фото ТЗ.

Об'єкт технічним умовам не відповідає з наступних причин: фізичний знос основних вузлів, агрегатів та складових частин транспортного засобу становить 99 %.

Транспортний засіб має повний фізичний знос та моральне застаріння, не придатний до подальшої експлуатації та відновлення, підлягає списанню.
