Додаток 3  
до Регламенту бізнес-процесу «Списання  
непридатних транспортних засобів  
АТ «Укрпошта»

АКТ № 53  
обстеження фізичного (технічного) стану транспортного засобу,  
який не може виконувати свої функції

Проведено обстеження фізичного (технічного) стану УАЗ 3741  
(назва об'єкта)

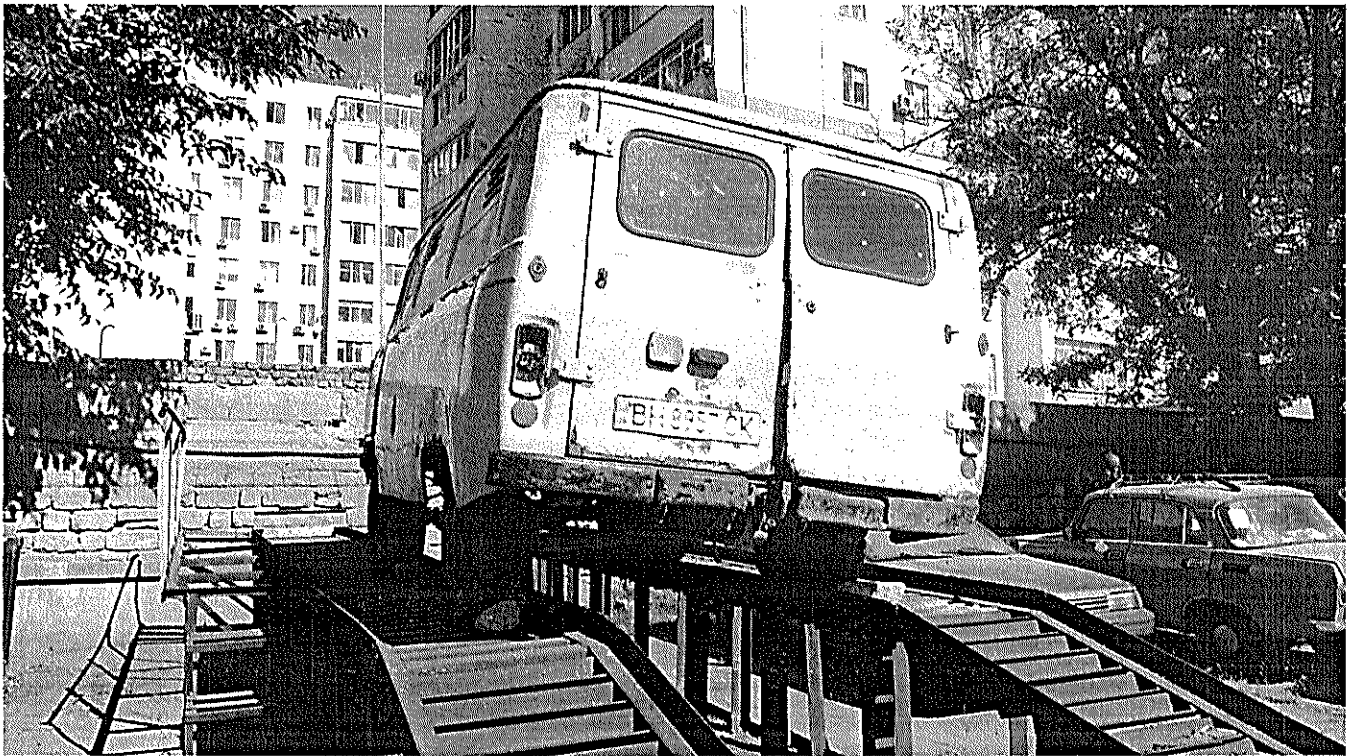
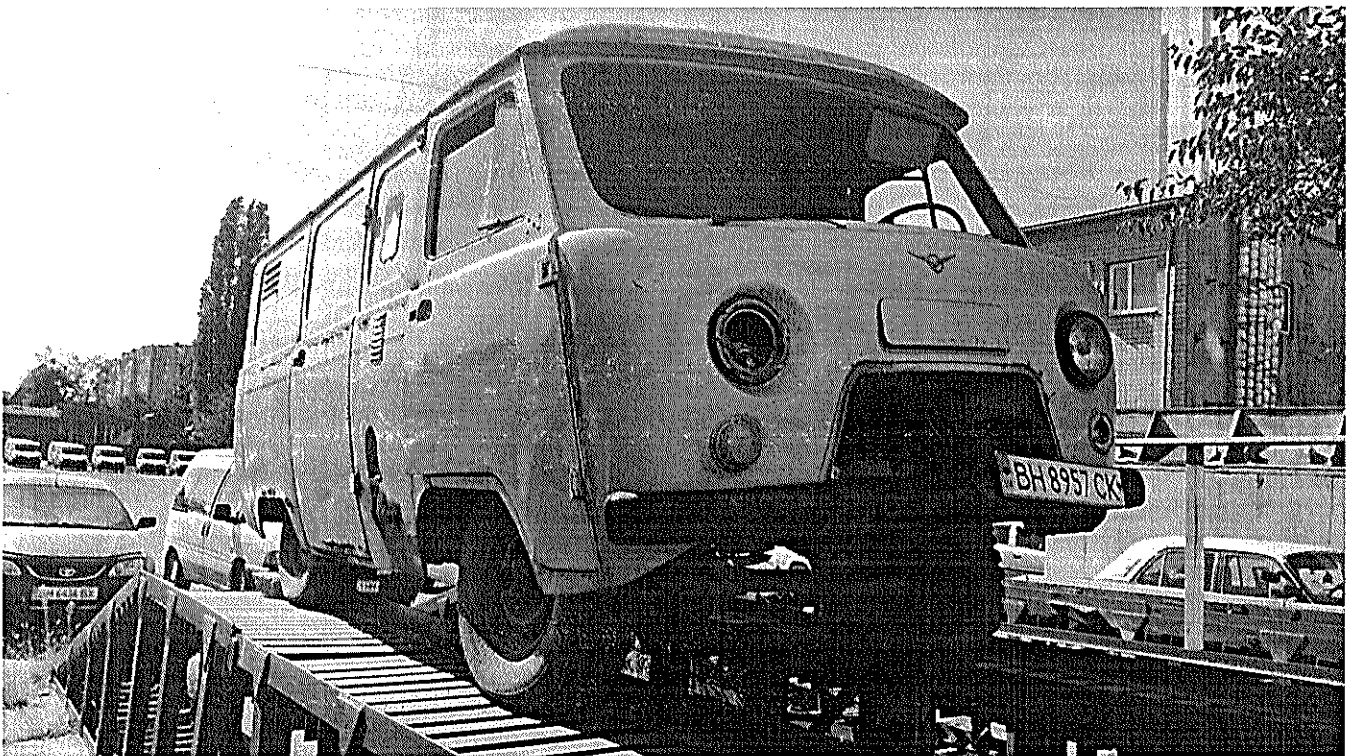
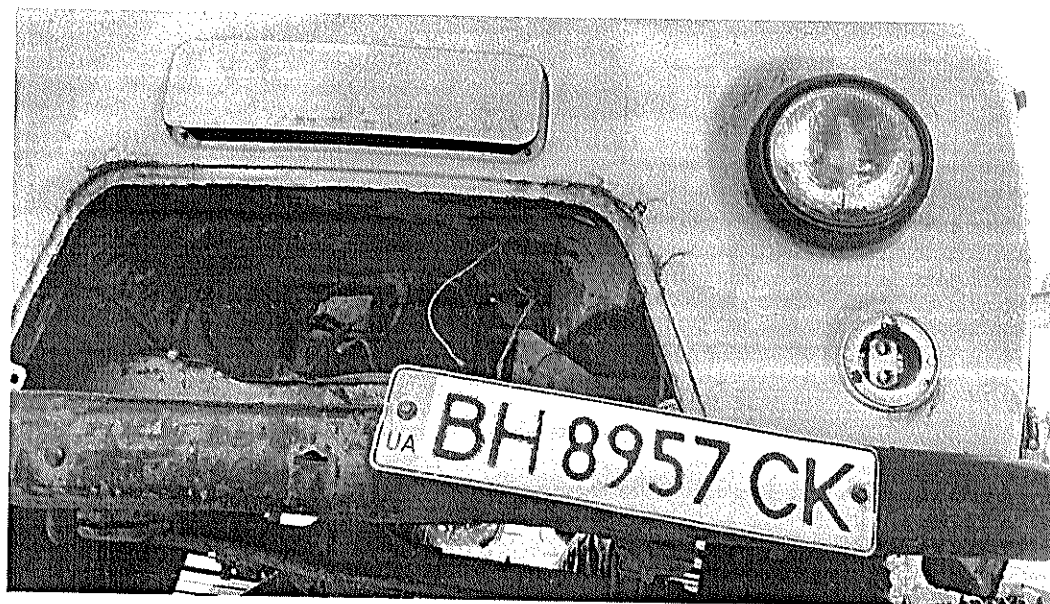
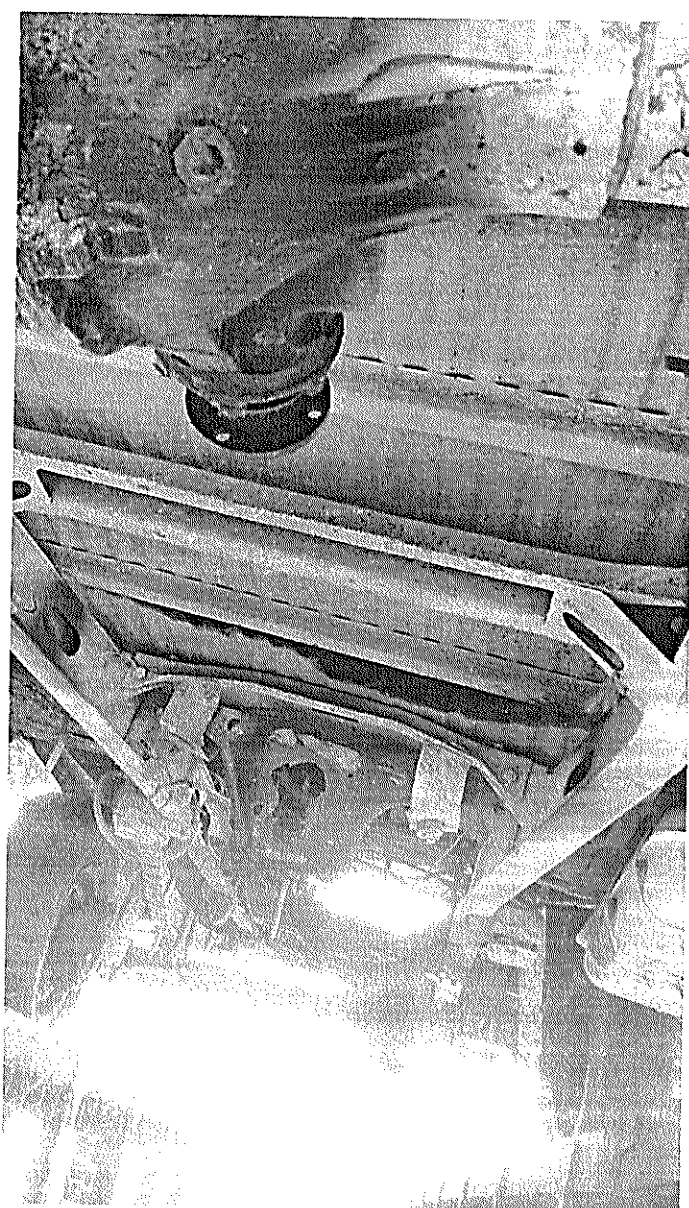
1. Копія свідоцтва про реєстрацію ТЗ.
2. Фото ТЗ.

| №<br>з\п | Найменування | Короткий технічний стан та характеристика виявлених<br>дефектів | Відсоток зносу |
|---|---|---|---|
| 1 | Рама | Незворотна деформація рами, корозія ідентифікаційних номерів | 99% |
| 2 | Кузов (кабіна) | Корозія наскрізна | 98% |

| № з/п | Найменування | Короткий технічний стан та характеристика виявлених дефектів | Відсоток зносу |
|---|---|---|---|
| 8 | Фургон | Наскрізна корозія | 97% |
| 9 | Автошини | Спрацьований протектор повністю, автошини не відповідають вимогам експлуатації, норму пробігу пройдено повністю | 99% |

Об'єкт технічним умовам не відповідає з наступних причин: фізичний знос основних вузлів, агрегатів та складових частин транспортного засобу становить 99 %.

Транспортний засіб має повний фізичний знос та моральне застарівання і не придатний до подальшої експлуатації.
