АКТ № 38  
обстеження фізичного (технічного) стану транспортного засобу,  
який не може виконувати свої функції

Проведено обстеження фізичного (технічного) стану автомобіля MAZDA E 2200 BM9856AI  
який знаходиться у підвіті Вербицького В.І.

ТЕХНІКО-ЕКОНОМІЧНЕ ОБГРУНТУВАННЯ  
доцільності списання транспортного засобу MAZDA E 2200, BM9856AI

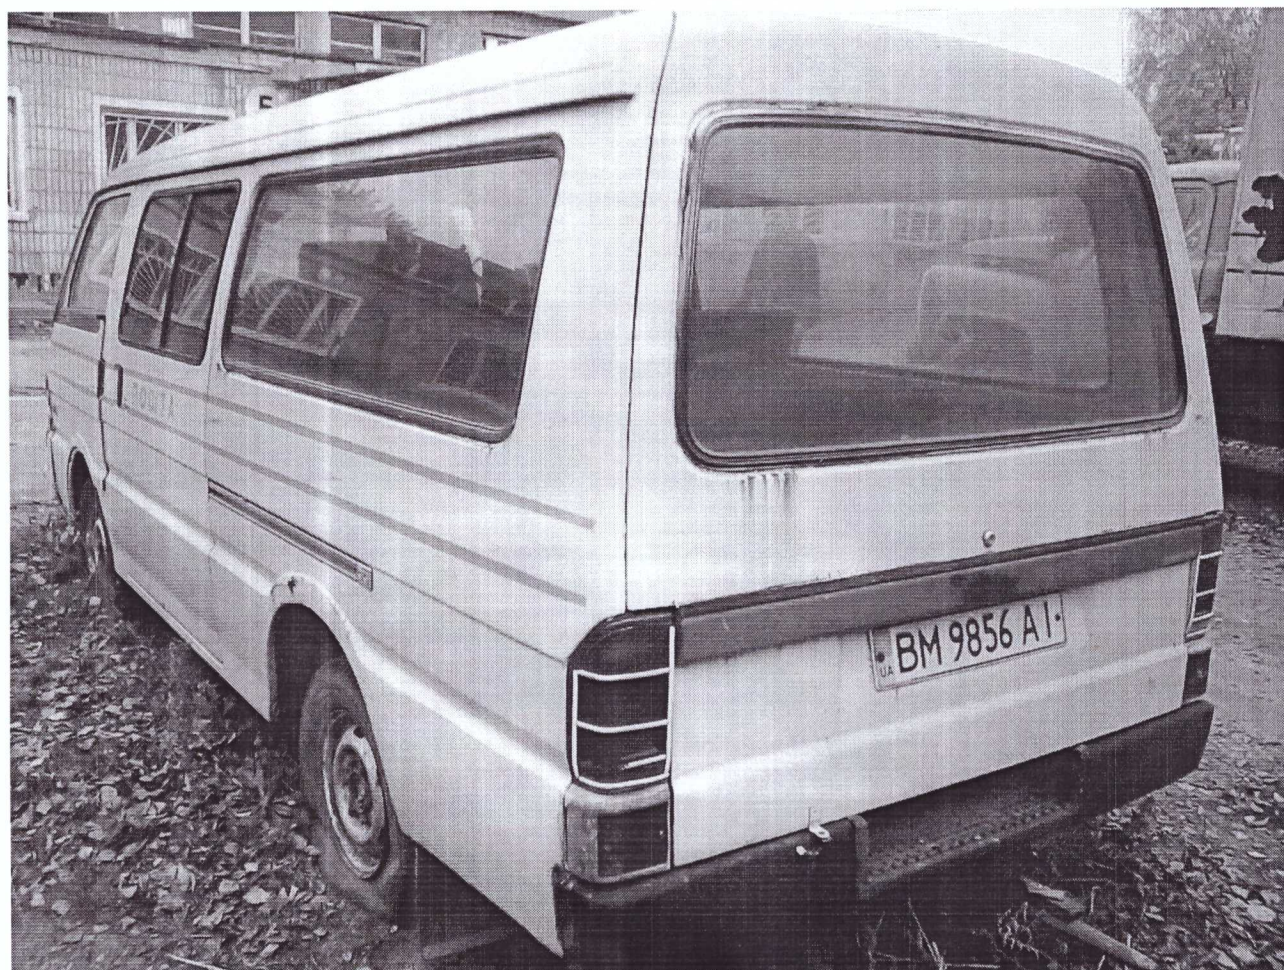
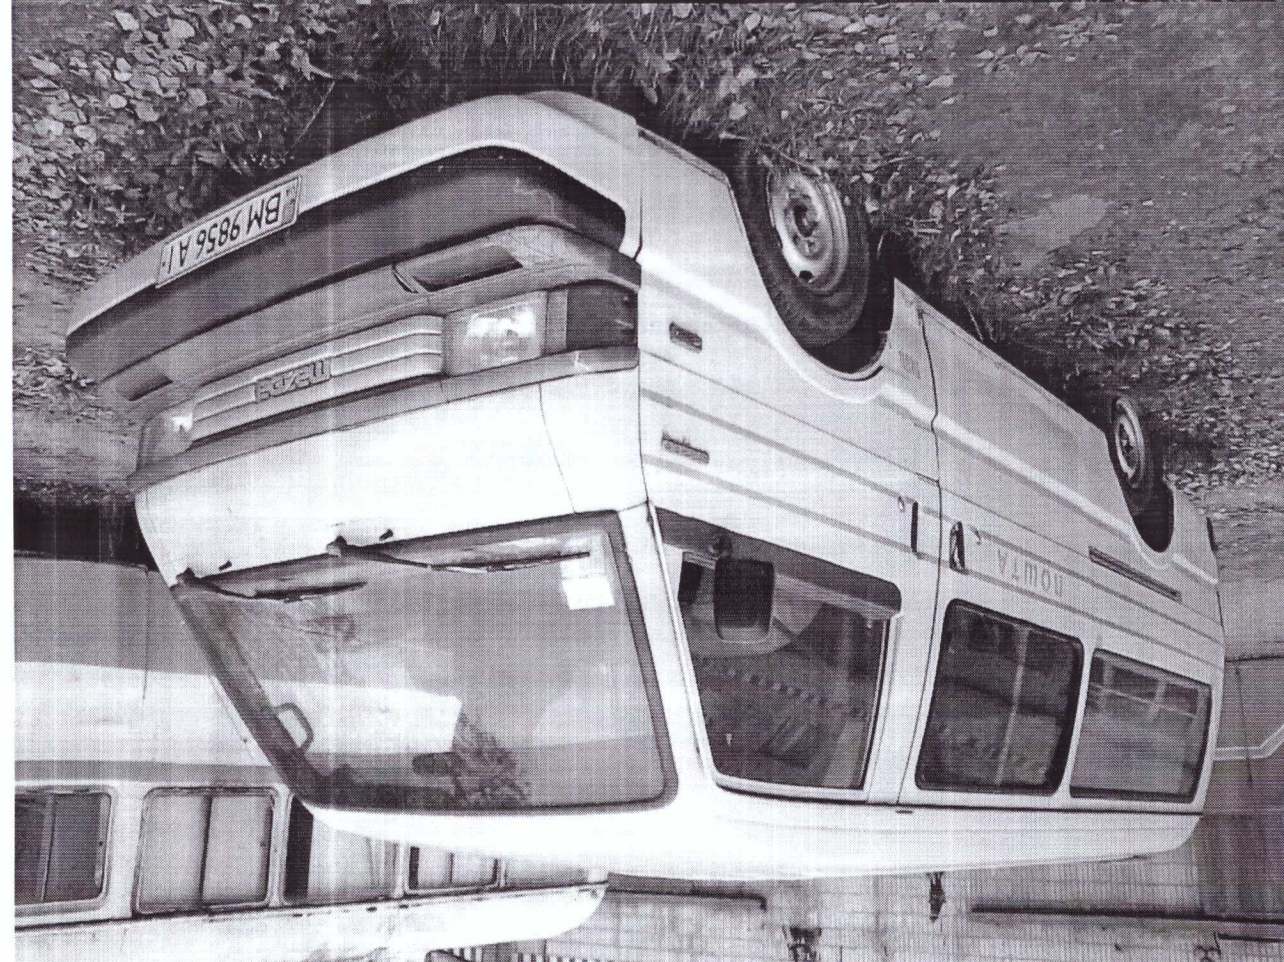
Додатки: копія свідоцтва про реєстрацію, фото автомобіля.

Об'єкт технічним умовам не відповідає з наступних причин: фізичний знос основних вузлів, агрегатів та складових частин транспортного засобу становить 98,7%

Транспортний засіб має повний фізичний знос, не придатний до подальшої експлуатації та відновлення, автомобіль не відповідає нормам безпечної експлуатації, до подальшої експлуатації не придатний, підлягає списанню.
