АКТ № 20  
обстеження фізичного (технічного) стану транспортного засобу,  
який не може виконувати свої функції

Проведено обстеження фізичного (технічного) стану автомобіля УАЗ 3909 ВМ3997АН  
який знаходиться у підзвіті Вербицького В.І.

# ТЕХНІКО-ЕКОНОМІЧНЕ ОБГРУНТУВАННЯ доцільності списання транспортного засобу УАЗ 3909 ВМ3997АН

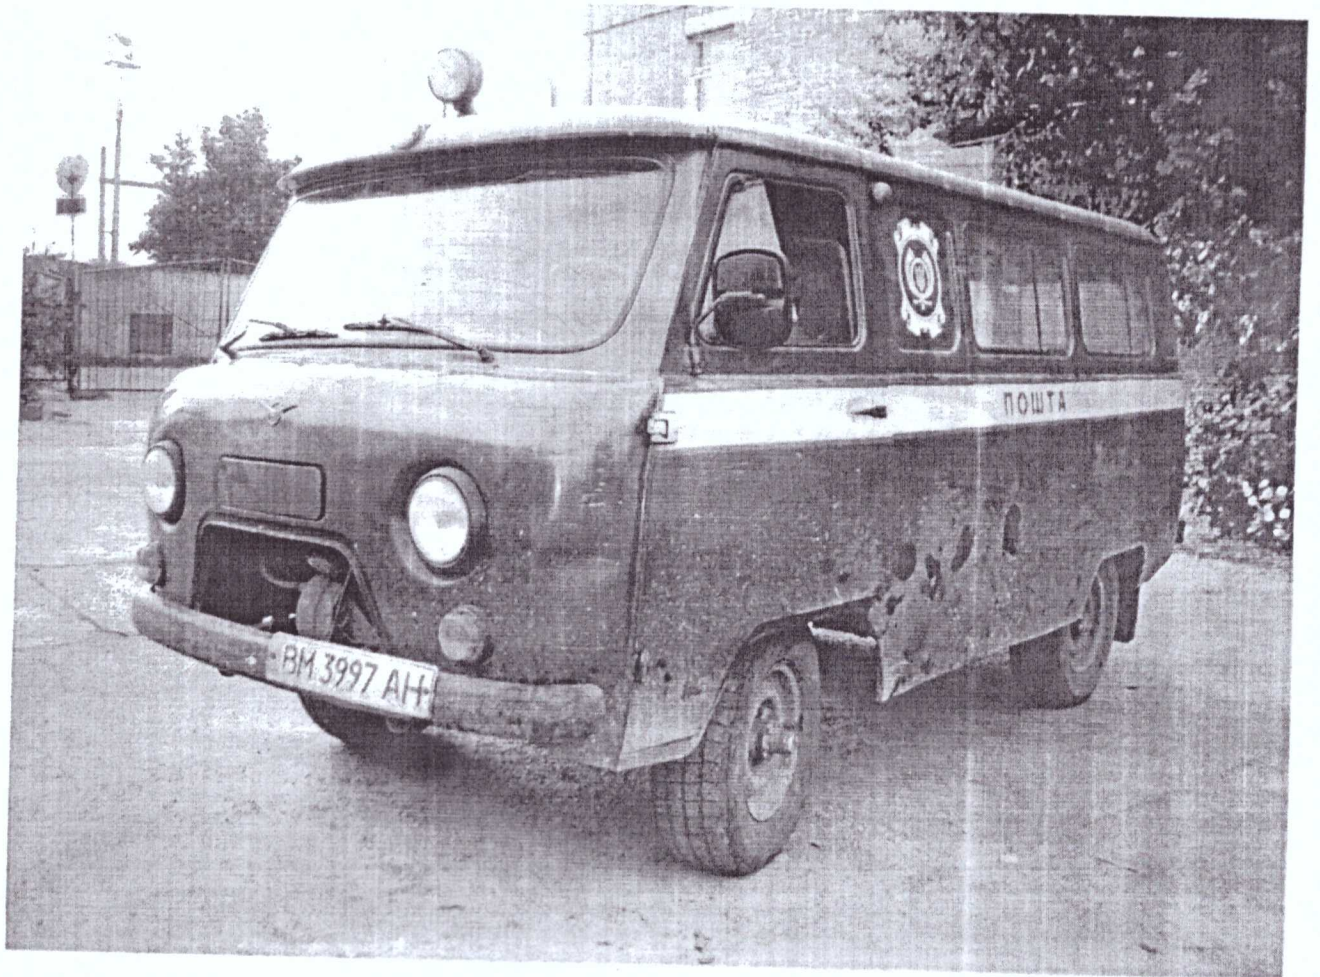
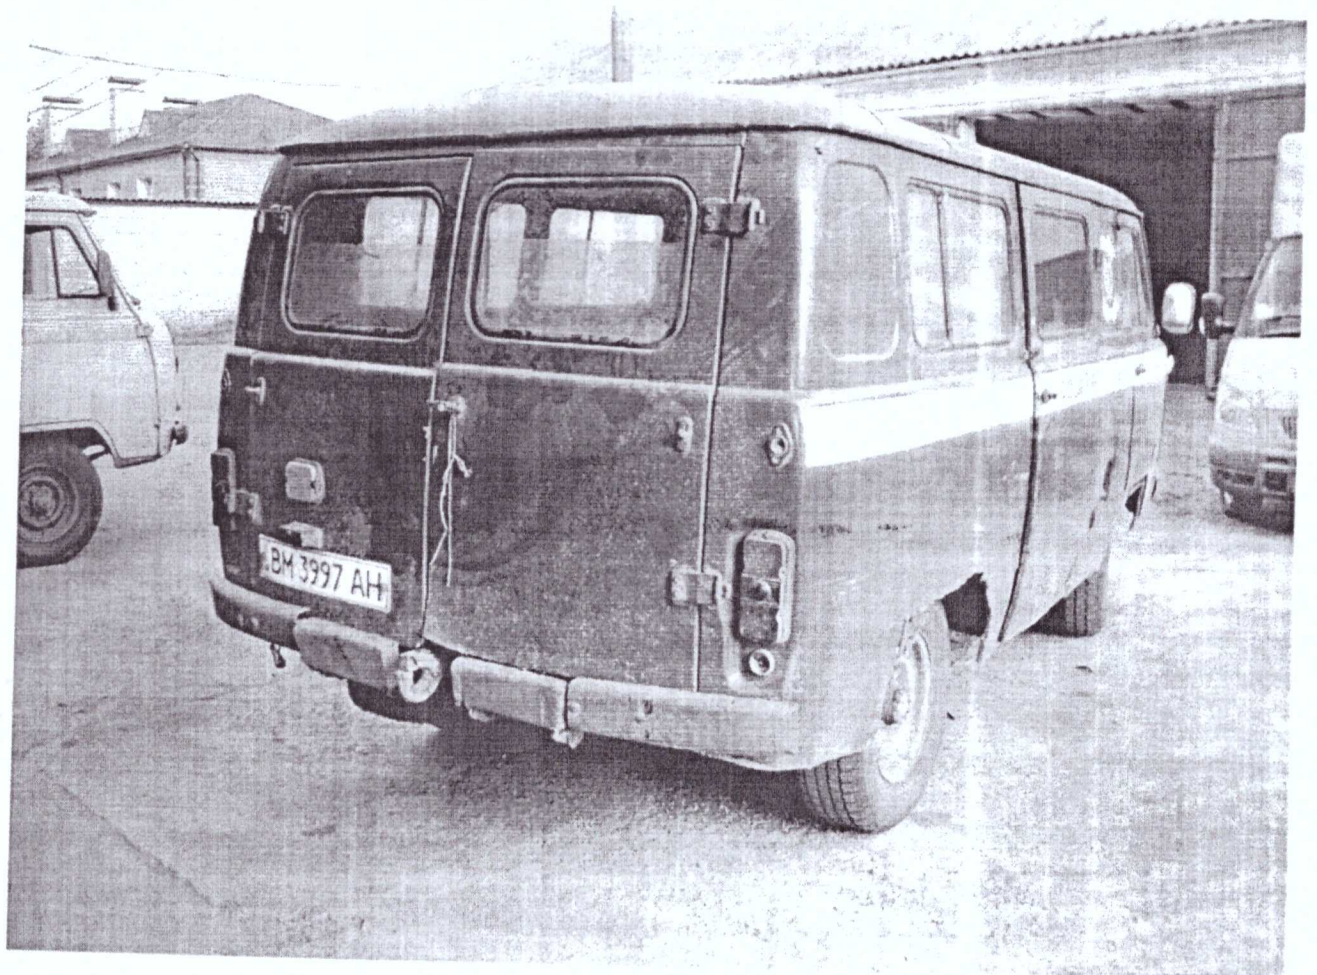
Транспортний засіб має повний фізичний знос, не придатний до подальшої експлуатації та відновлення, автомобіль не відповідає нормам безпечної експлуатації, до подальшої експлуатації не придатний, підлягає списанню.
