АКТ № 62  
обстеження фізичного (технічного) стану транспортного засобу,  
який не може виконувати свої функції

Комісія, призначена наказом (розпорядженням) від «24» жовтня 2019 р. № 645  
провела огляд ВАЗ - 2121

**ТЕХНІКО-ЕКОНОМІЧНЕ ОБГРУНТУВАННЯ**  
доцільності списання транспортного засобу ВАЗ - 2121

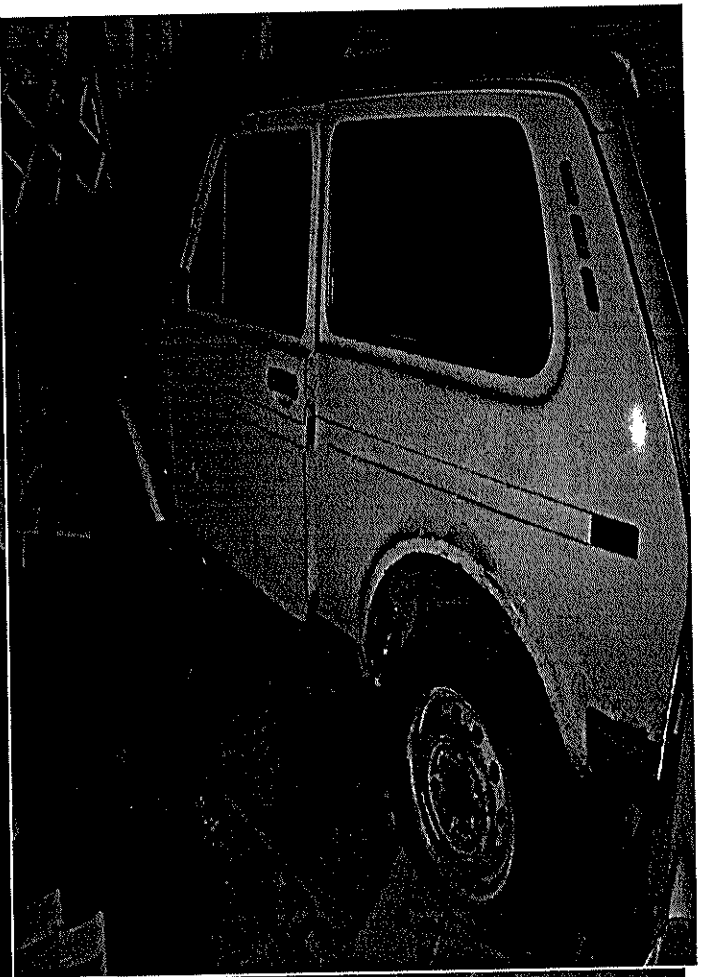
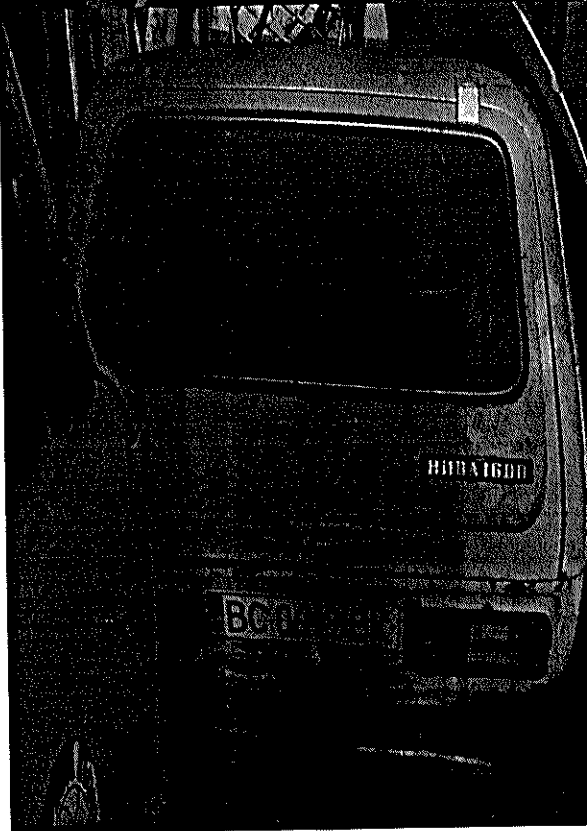
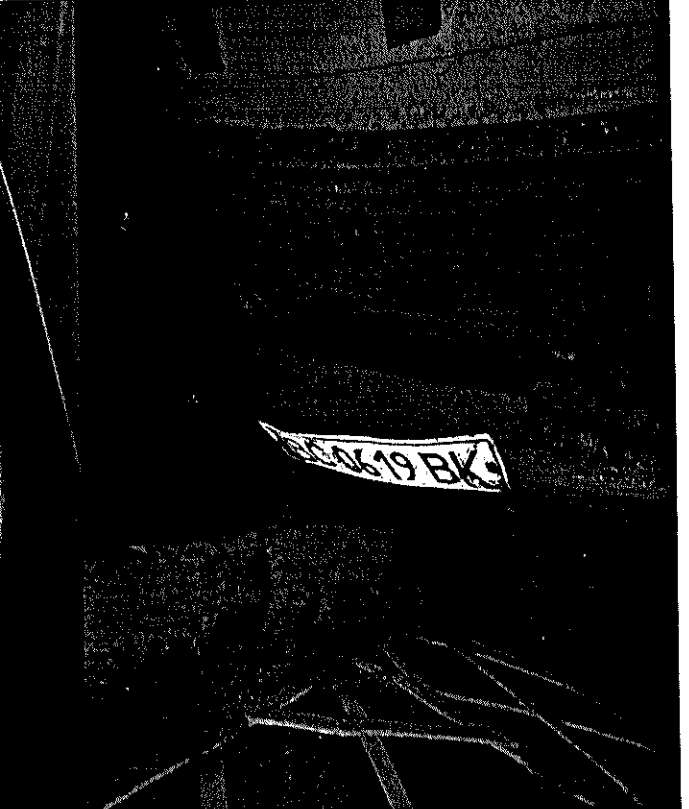
1. Копія свідоцтва про реєстрацію ТЗ.
2. Фото ТЗ.

| №<br>з/п | Найменування<br>агрегатів | Короткий технічний стан та характеристика<br>виявлених дефектів | Відсоток зносу |
|---|---|---|---|
| 2 | Кузов | Корозія кронштейнів, фіксаторів дверей, поверхні капоту. Вихід з ладу механізмів, замків дверей. Тріщини деталей несучої конструкції, крил та підніжок, значне пошкодження антикорозійного та лакофарбного покриття. | 97% |

Об'єкт технічним умовам не відповідає з наступних причин: фізичний знос основних вузлів, агрегатів та складових частин транспортного засобу становить 96.2 %.

Транспортний засіб має повний фізичний знос та моральне застарівання, не придатний до подальшої експлуатації та відновлення, підлягає списанню.
