**АКТ № 102**  
**обстеження фізичного (технічного) стану транспортного засобу,**  
**який не може виконувати свої функції**

Проведено обстеження фізичного (технічного) стану ЗАЗ 110557  
(назва об'єкта)

ТЕХНІКО-ЕКОНОМІЧНЕ ОБГРУНТУВАННЯ  
доцільності списання транспортного засобу ЗАЗ 110557

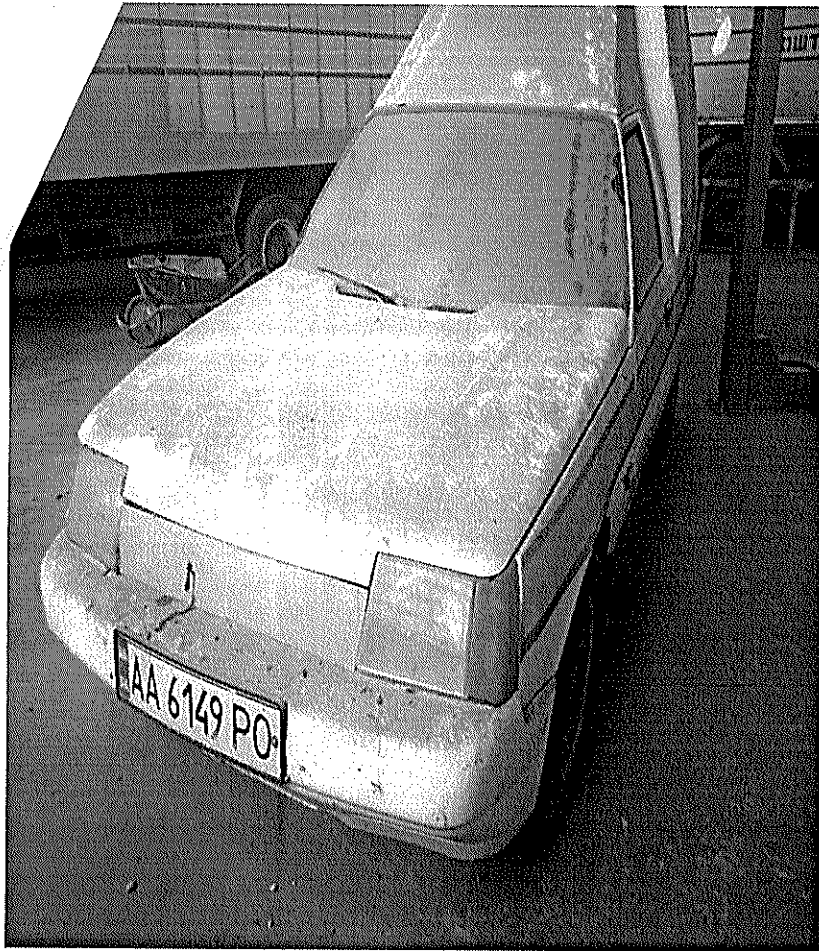
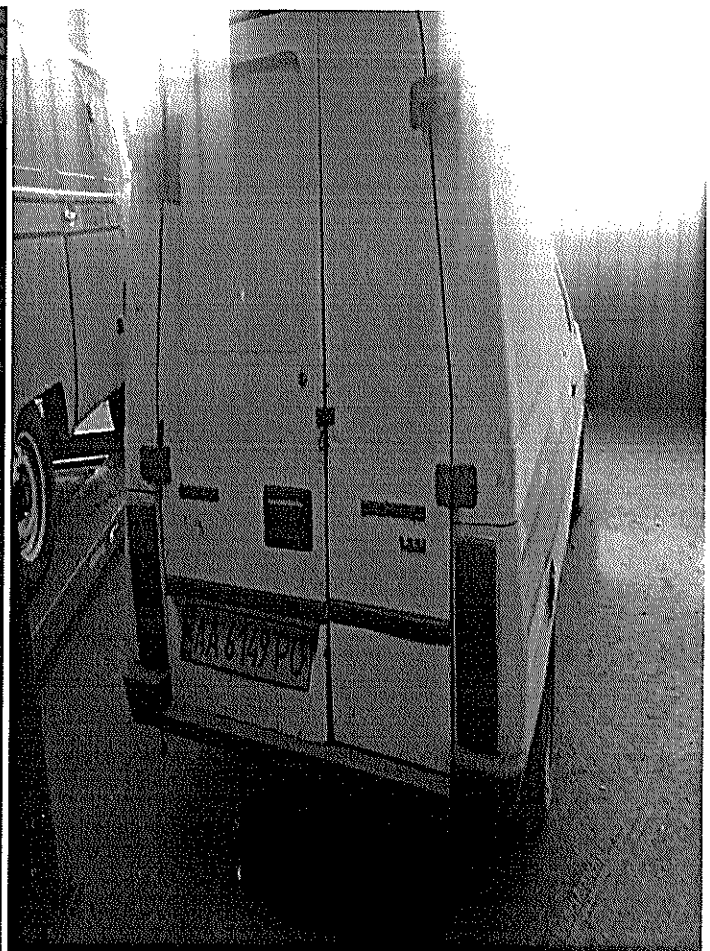
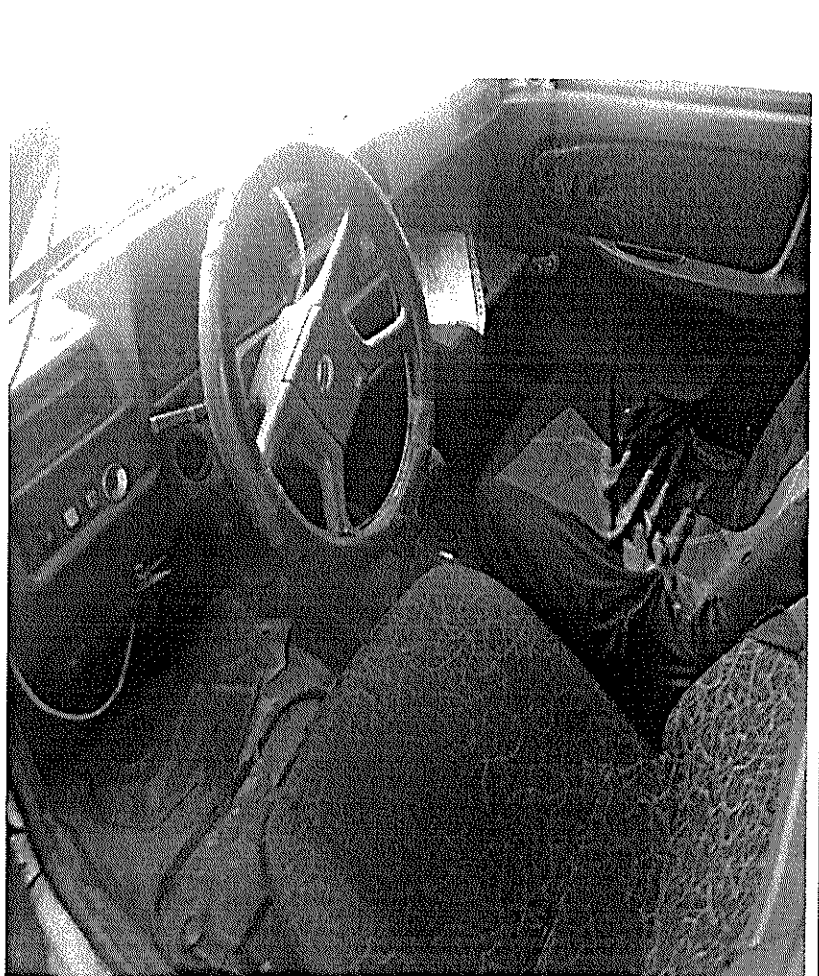
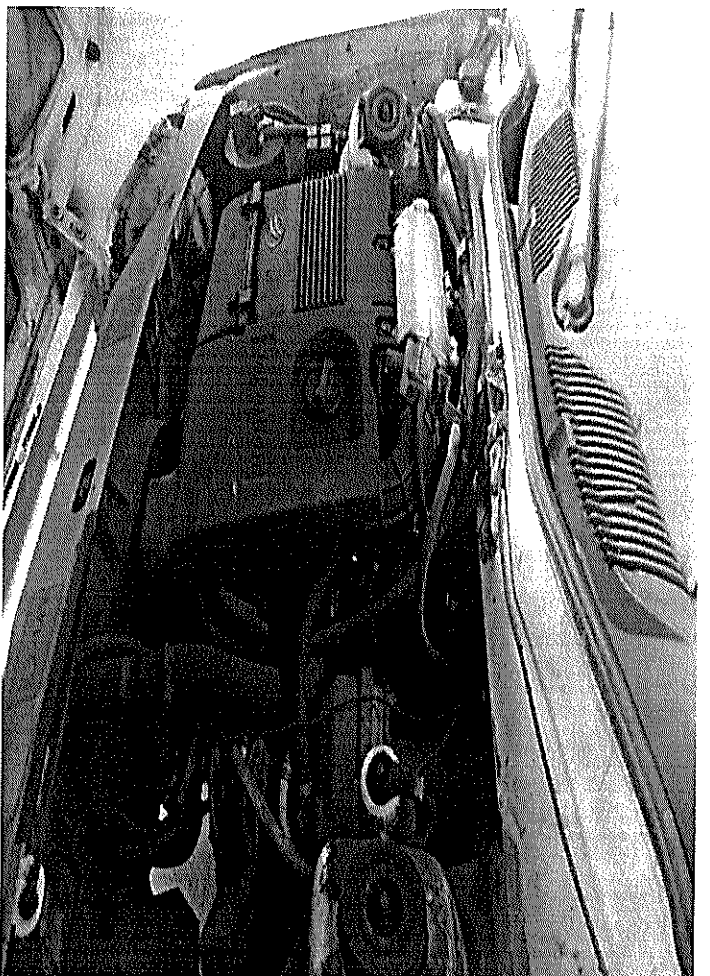
1. Копія свідоцтва про реєстрацію ТЗ.
2. Фото ТЗ.

Об'єкт технічним умовам не відповідає з наступних причин: фізичний знос основних вузлів, агрегатів та складових частин транспортного засобу становить 96,2%.

Транспортний засіб має повний фізичний знос та моральне застарівання, не придатний до подальшої експлуатації та відновлення, підлягає списанню.
