**АКТ № 56**  
**обстеження фізичного (технічного) стану транспортного засобу,**  
**який не може виконувати свої функції**

Проведено обстеження фізичного (технічного) стану автомобіля ГАЗ модель 2705 ВП-6ТК

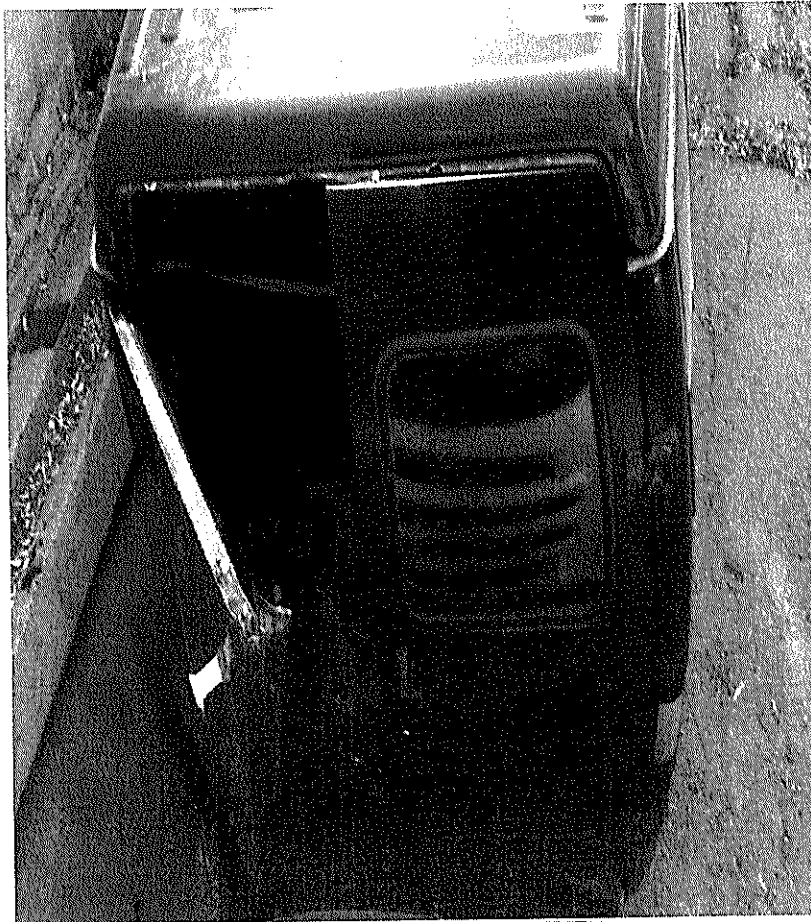
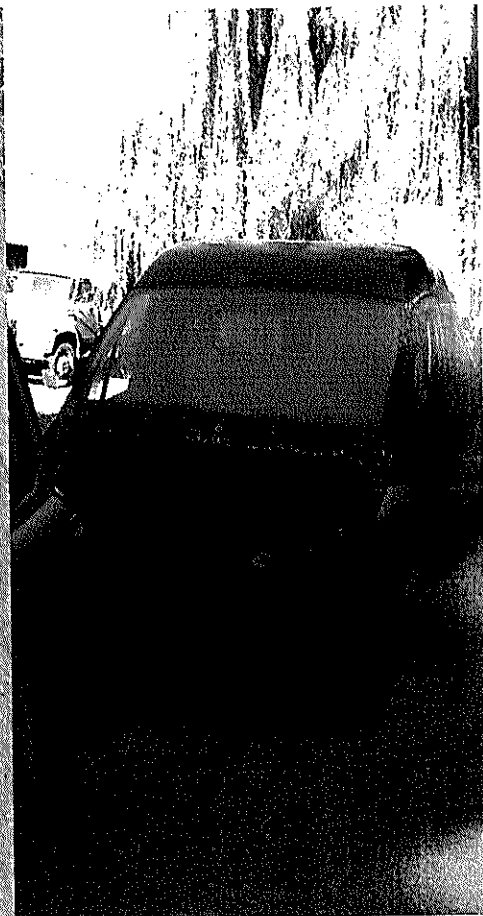
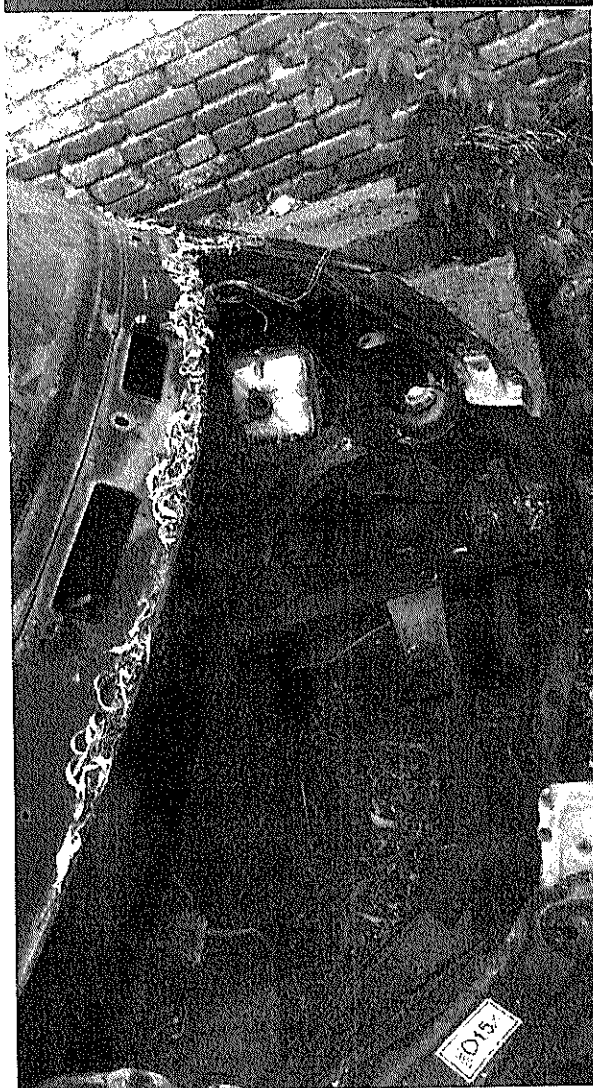
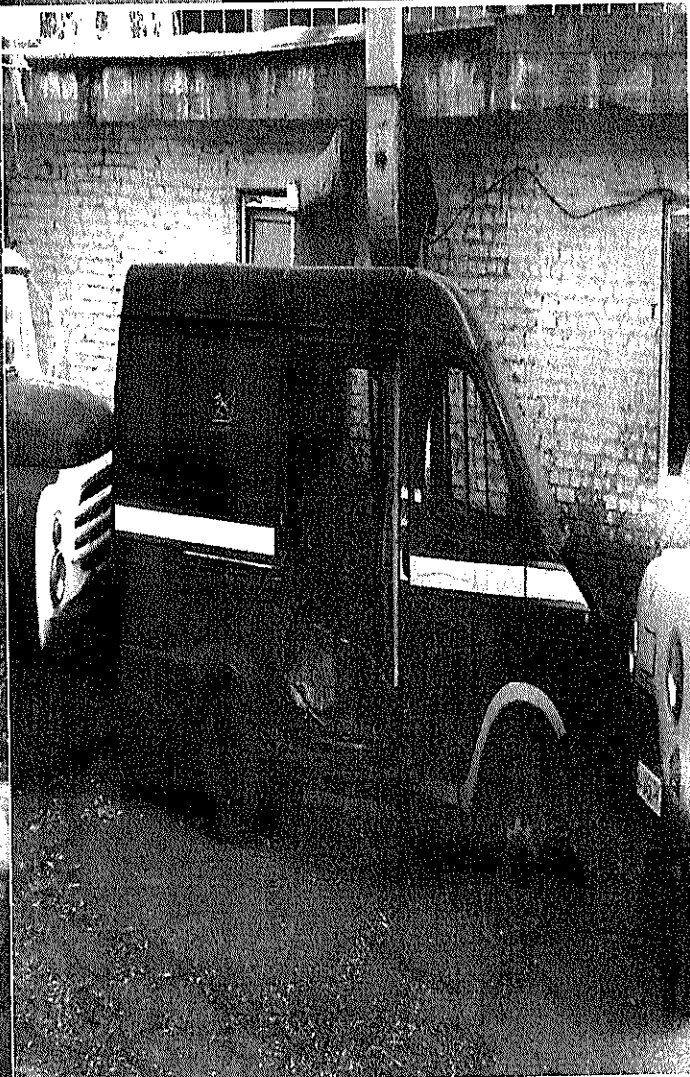
1. Копія свідоцтва про реєстрацію ТЗ.
2. Фото ТЗ.

Об'єкт технічним умовам не відповідає з наступних причин: фізичний знос основних вузлів, агрегатів та складових частин транспортного засобу становить 99 %.

Транспортний засіб має повний фізичний знос та моральне застаріння, не придатний до подальшої експлуатації та відновлення, підлягає списанню.
