**АКТ № 8**  
**обстеження фізичного (технічного) стану транспортного засобу,**  
**який не може виконувати свої функції**

Проведено обстеження фізичного (технічного) стану автомобіля ВИС 2345, м. Житомир, який знаходиться у підзвіті провідного інженера ЦПП Іська А.А.

**ТЕХНІКО-ЕКОНОМІЧНЕ ОБГРУНТУВАННЯ**  
доцільності списання транспортного засобу ВИС 2345

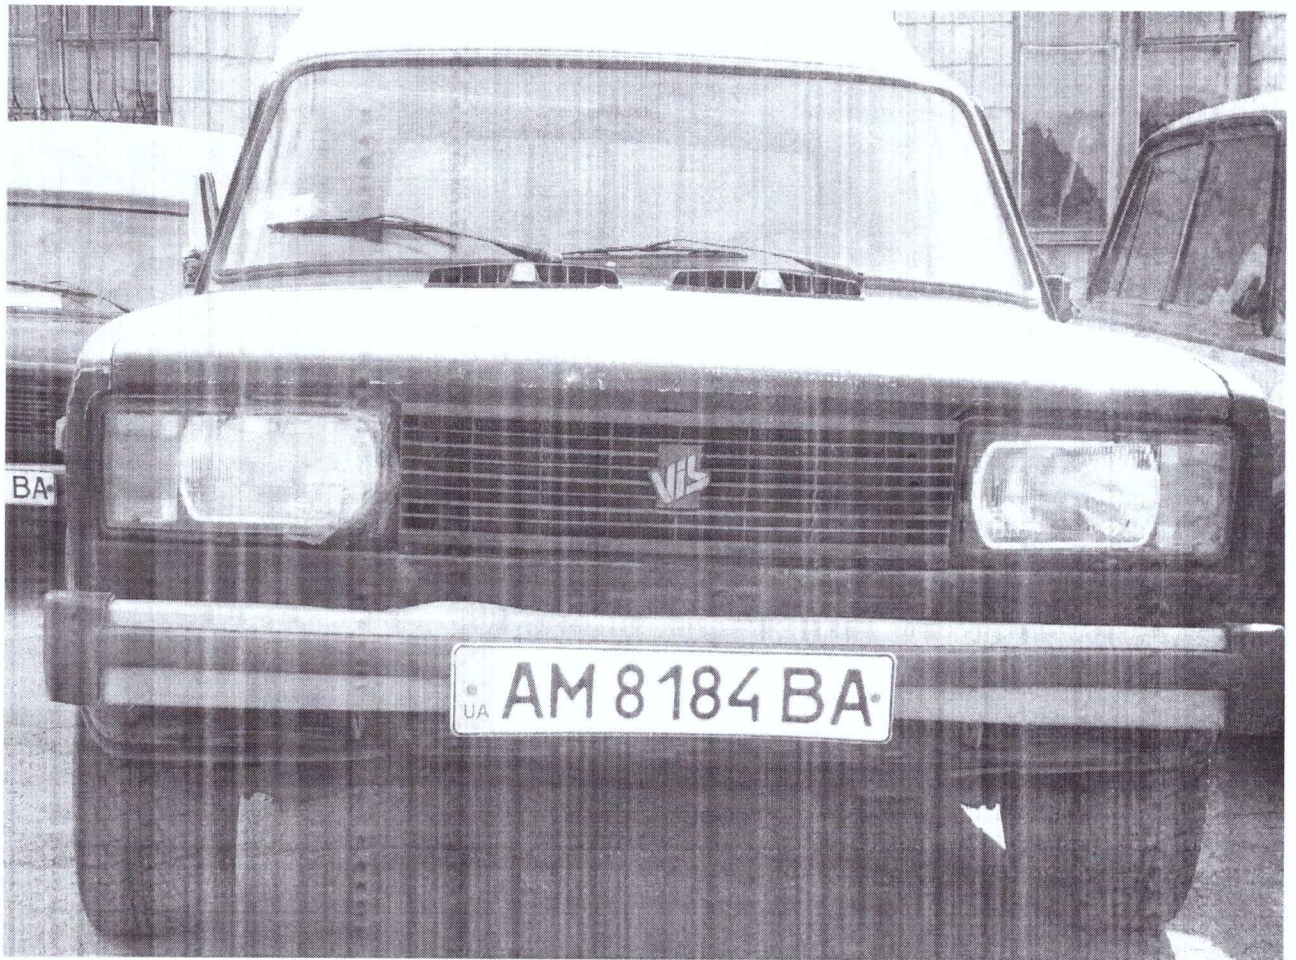
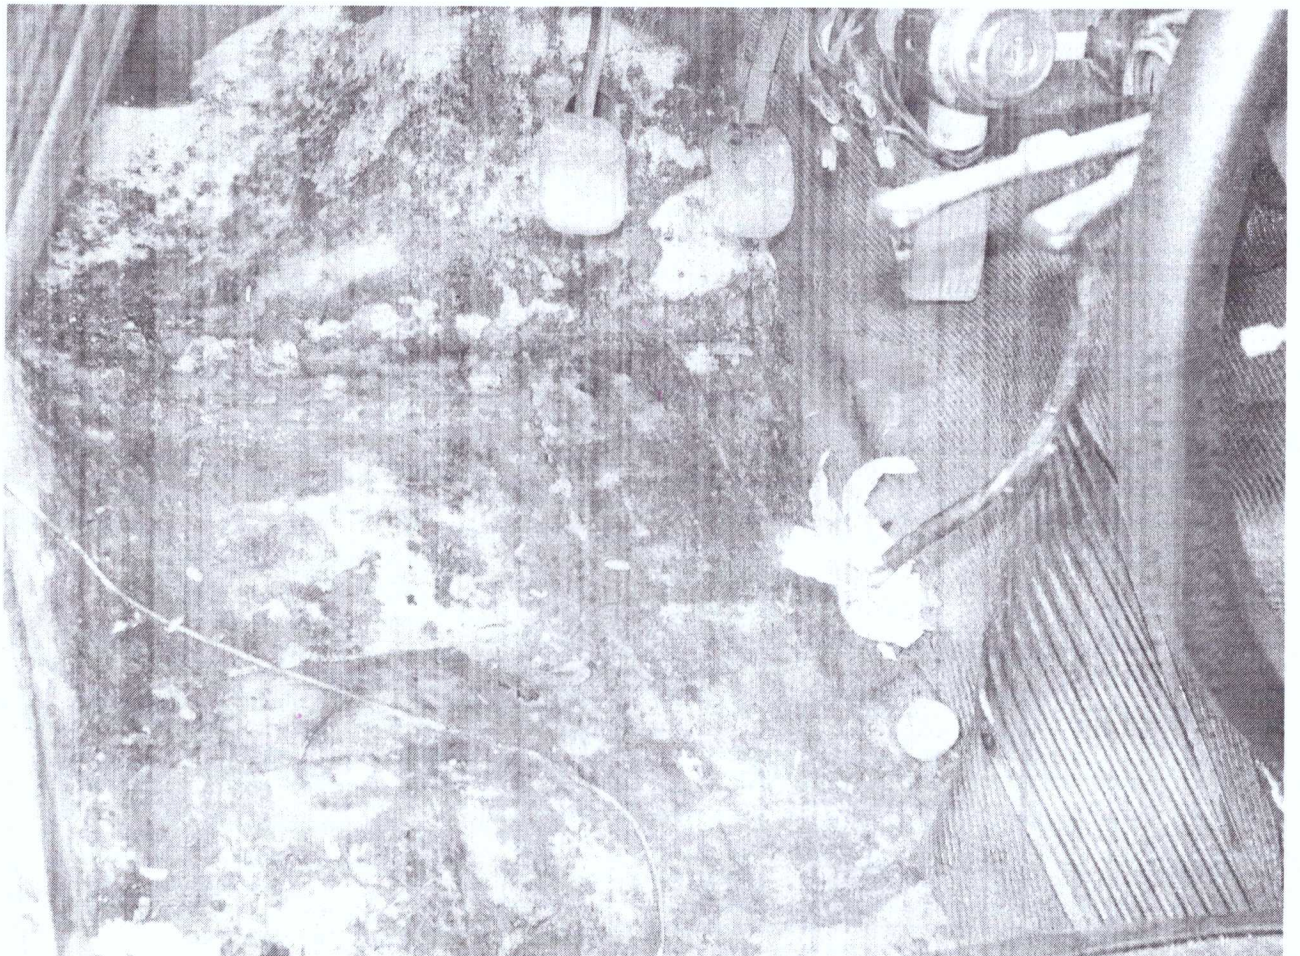
| №<br>з/п | Найменування | Короткий технічний стан та характеристика виявлених дефектів | Відсоток<br>зносу |
|---|---|---|---|
| 2. | Кузов (кабіна) | Деформація кузова. Наскрізна корозія боковин та кузова | 92% |

| 8. | Фургон | Деформація, корозія, знос замків задніх дверей | 97% |

Об'єкт технічним умовам не відповідає з наступних причин: фізичний знос основних вузлів, агрегатів та складових частин транспортного засобу становить 95,3 %.

Транспортний засіб має повний фізичний знос та моральне застарівання, не придатний до подальшої експлуатації та відновлення, підлягає списанню.
