АКТ № 13  
обстеження технічного стану транспортного засобу,  
який не може виконувати свої функції

«19» березня 2021 р. м. Херсон  
Проведено обстеження технічного стану ГАЗ 5312 д.р.н 10921 ХО

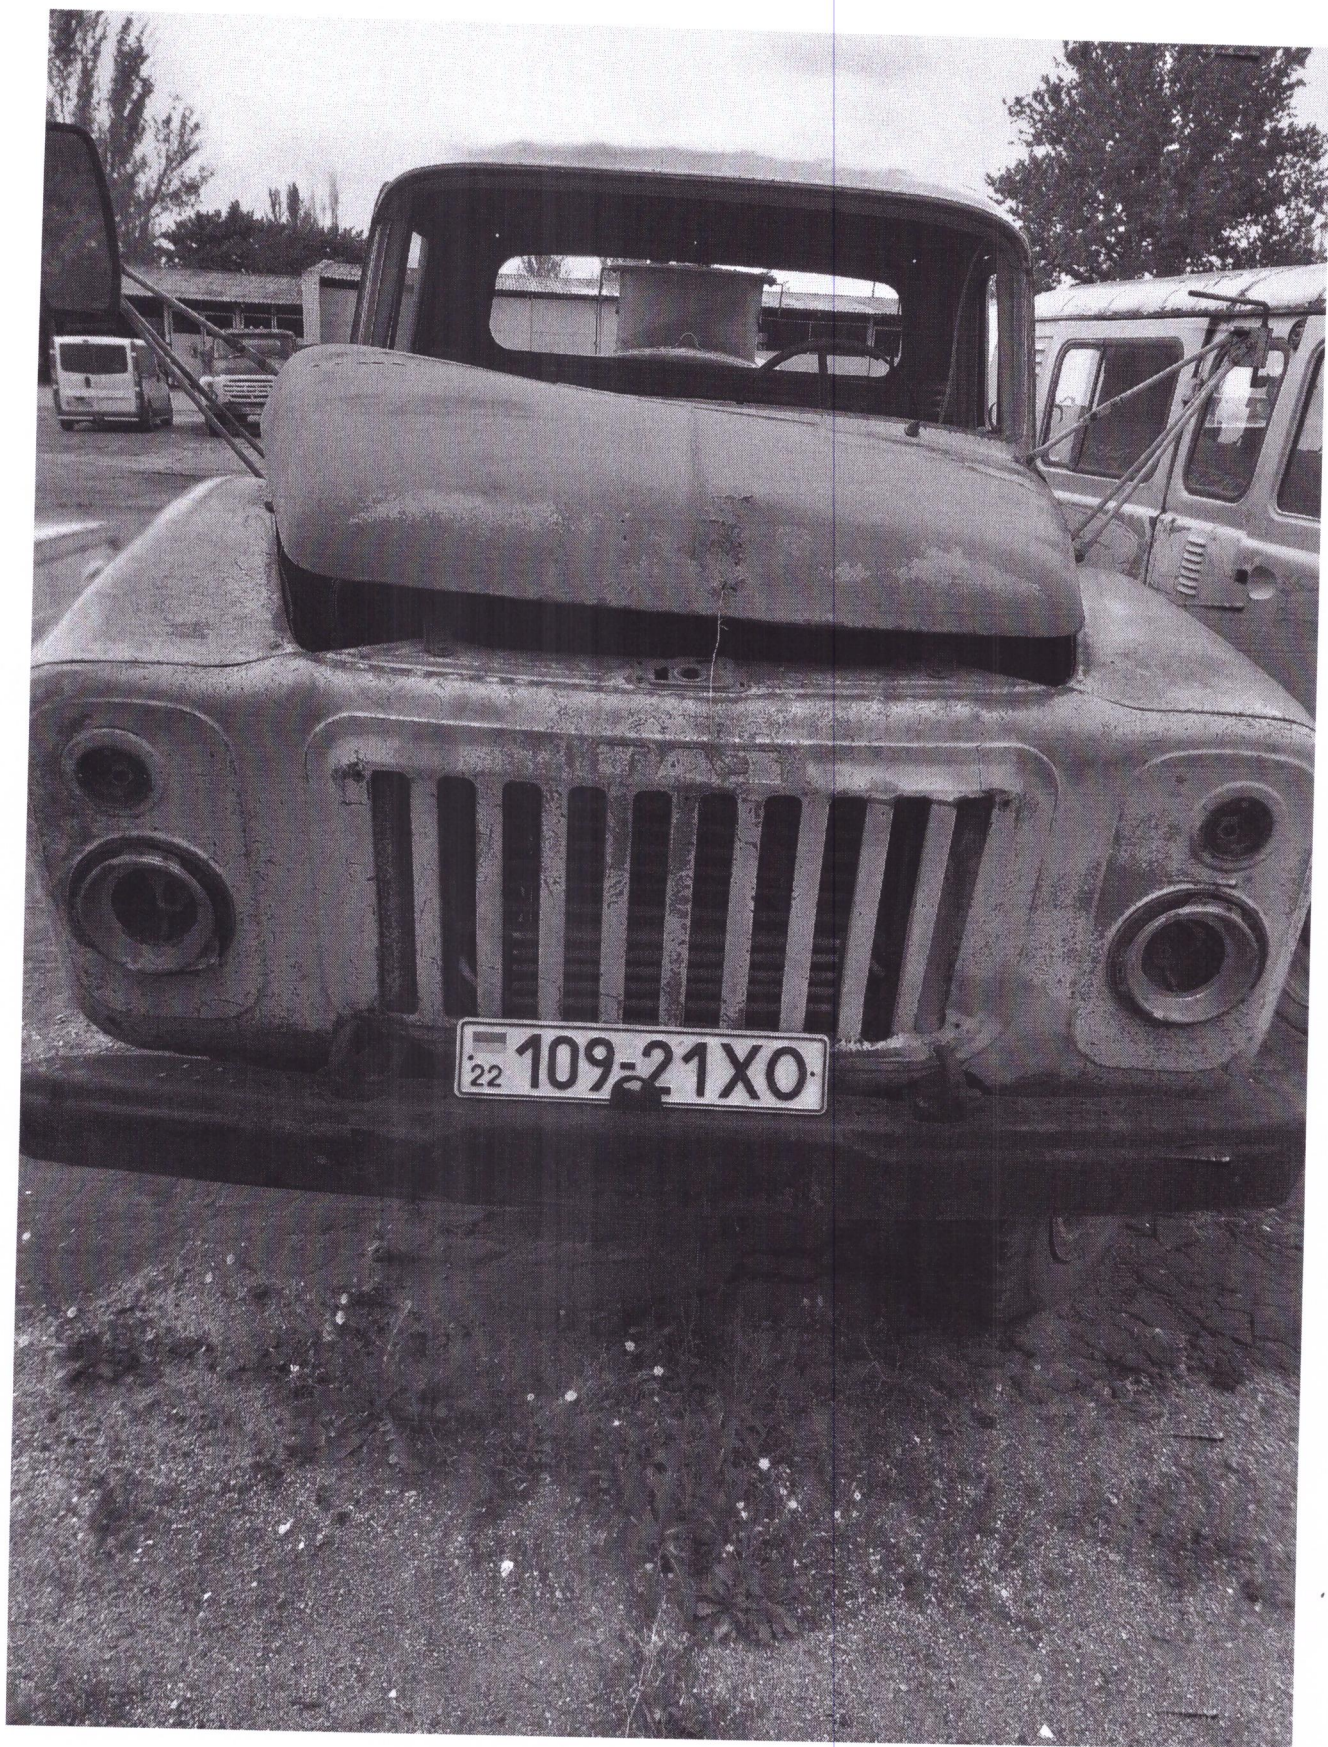
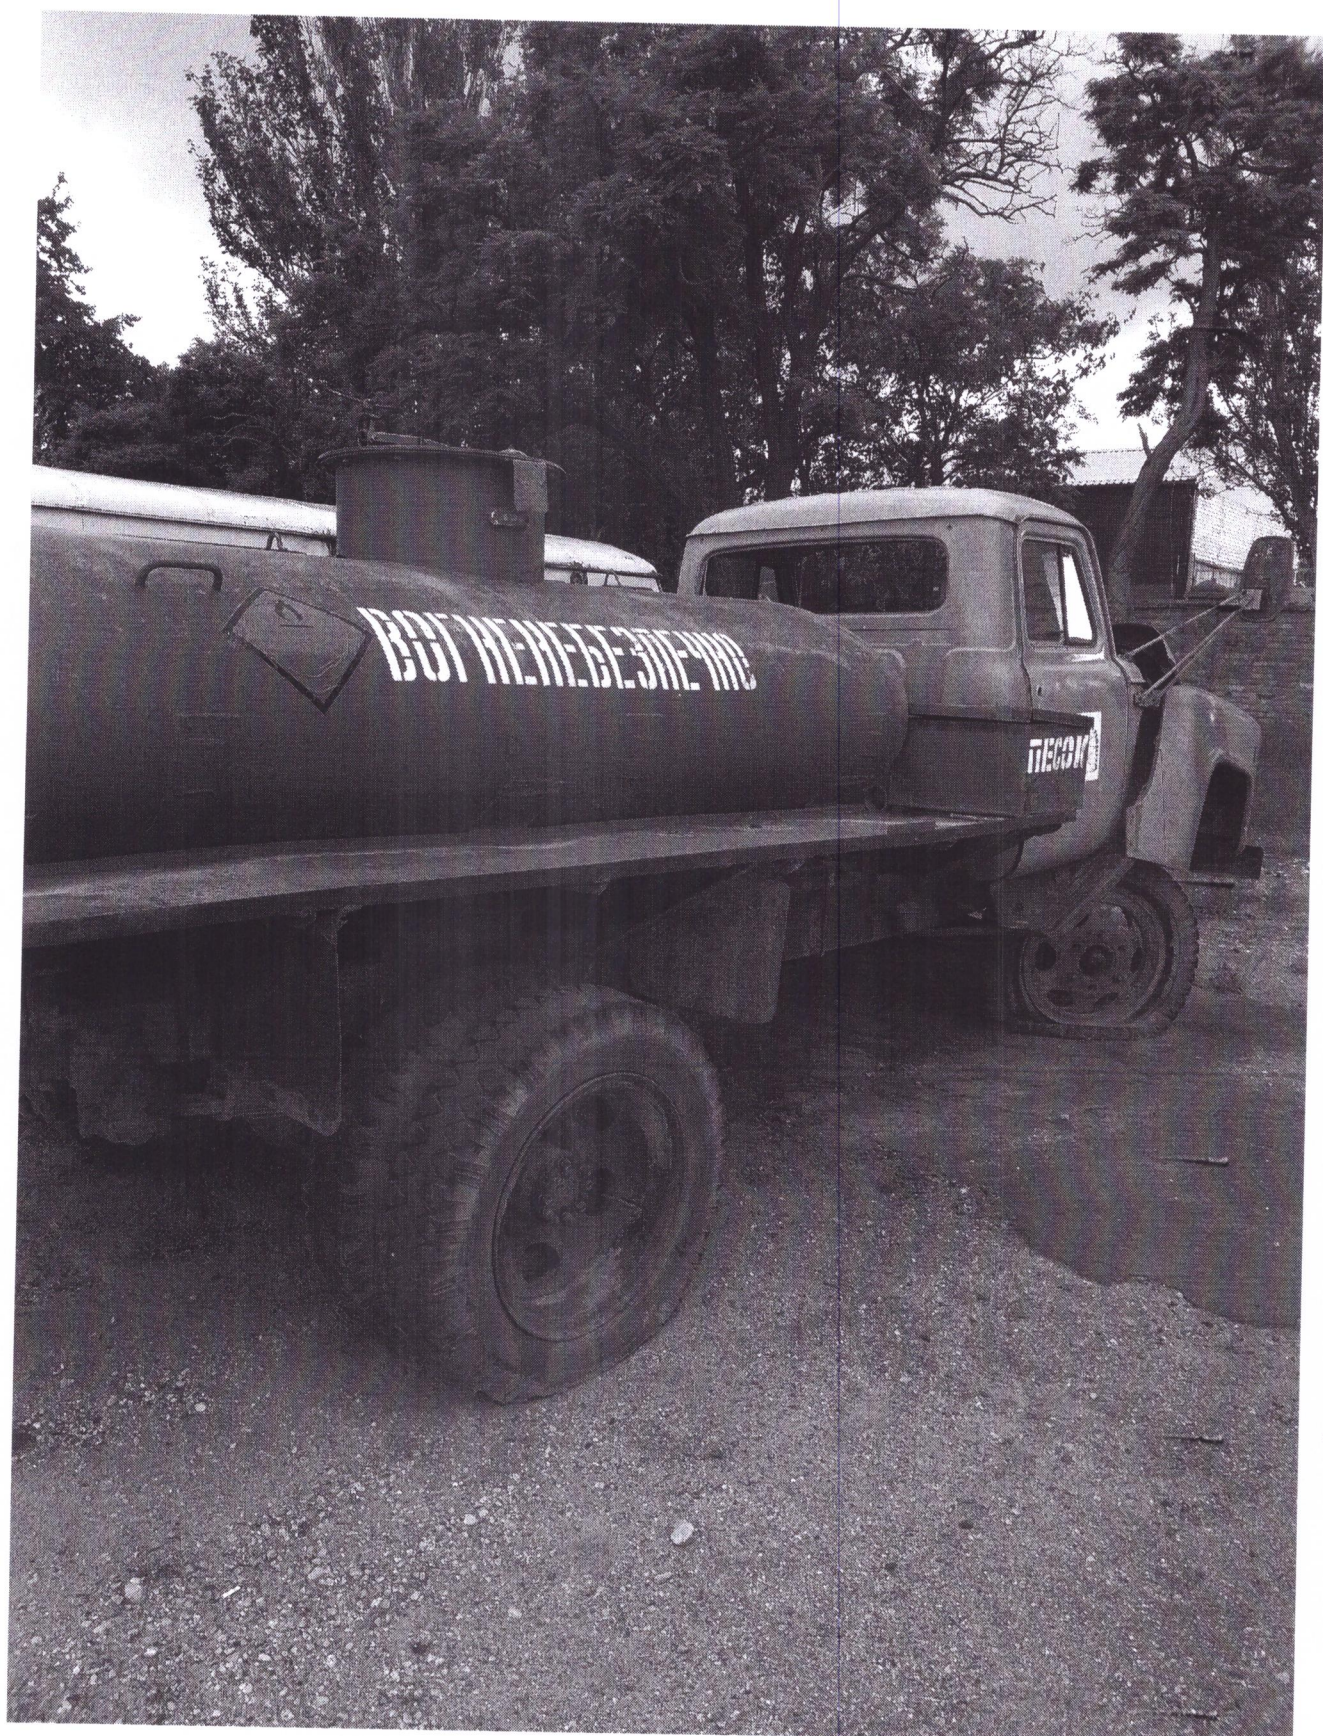
1. Копія свідоцтва про реєстрацію ХОС № 250946
2. Фото ТЗ

Об'єкт технічним умовам не відповідає з наступних причин: фізичний знос основних вузлів, агрегатів та складових частин транспортного засобу становить 92,3 %.

Транспортний засіб має повний фізичний знос та моральне застарівання, не придатний до подальшої експлуатації, підлягає списанню.
