АКТ № 50  
обстеження фізичного (технічного) стану транспортного засобу,  
який не може виконувати свої функції

Проведено обстеження фізичного (технічного) стану УАЗ 374102 д.р.н ААЗ178РХ  
(назва об'єкта)

доцільності списання транспортного засобу УАЗ 374102 станом на 19.03.2021 року

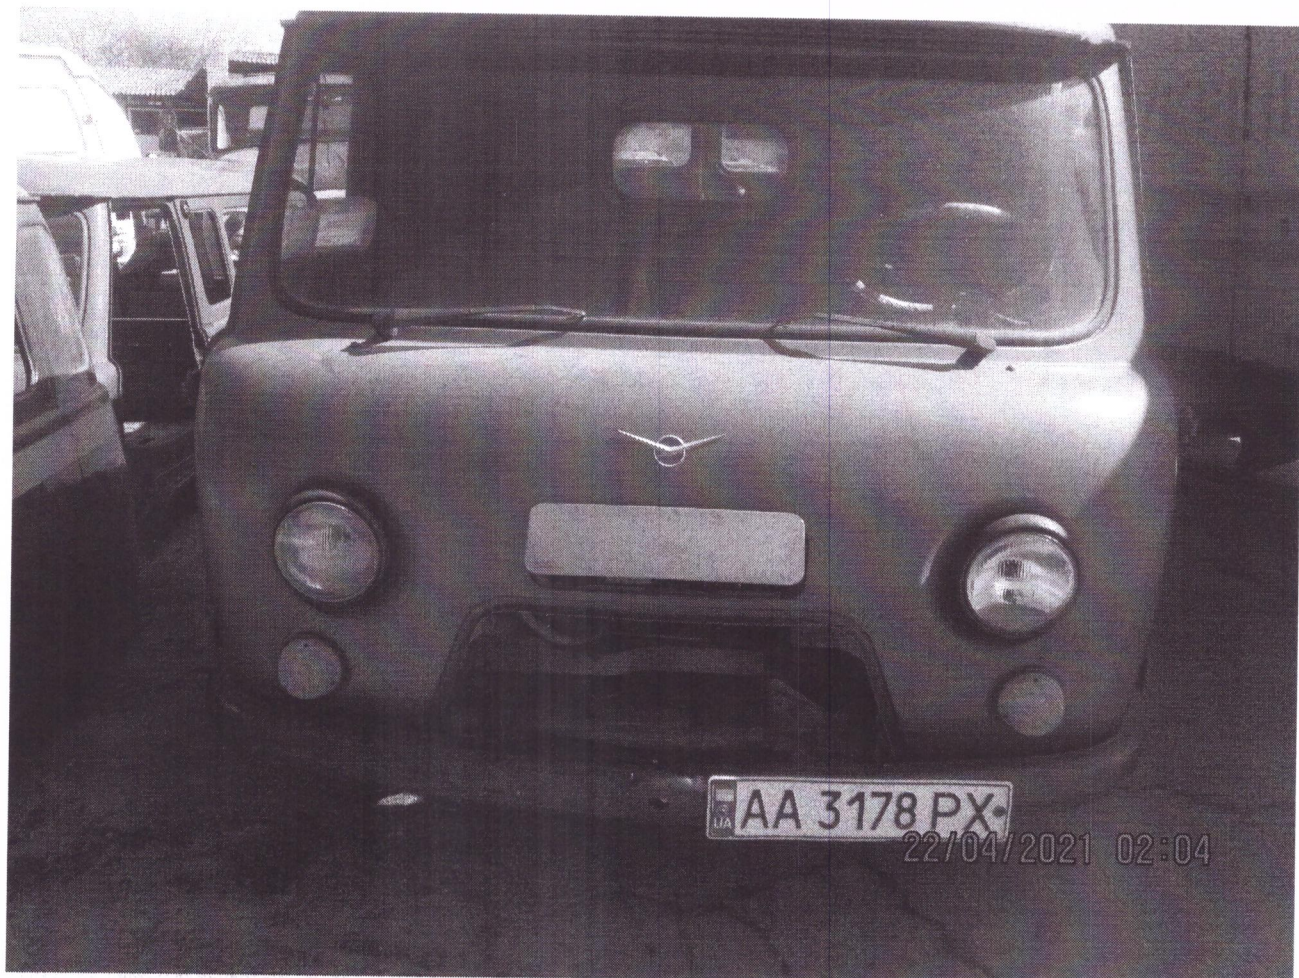
| № з\п | Найменування агрегатів | Короткий технічний стан та характеристика виявлених дефектів | Відсоток зносу % |
|---|---|---|---|
| 2 | Кузов(кабіна) | Наскрізна корозія підлоги, крил та дверей | 94 |

Об'єкт технічним умовам не відповідає з наступних причин: фізичний знос основних вузлів, агрегатів та складових частин транспортного засобу становить 95,5 %.

Транспортний засіб має повний фізичний знос та моральне застарівання, не придатний до подальшої експлуатації, підлягає списанню.
