**АКТ № 95**  
**обстеження фізичного (технічного) стану транспортного засобу,**  
**який не може виконувати свої функції**

Проведено обстеження фізичного (технічного) стану **ВАЗ 21313**  
(назва об'єкта)

ТЕХНІКО-ЕКОНОМІЧНЕ ОБГРУНТУВАННЯ  
доцільності списання транспортного засобу ВАЗ 21313

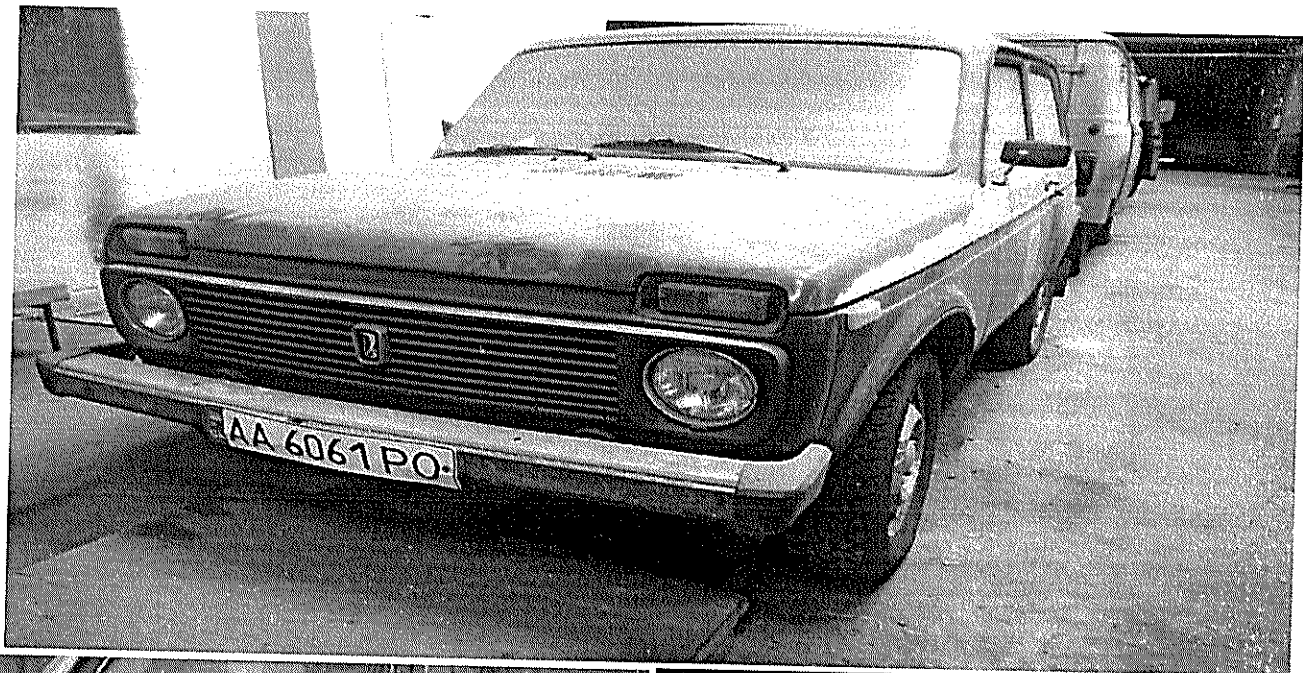
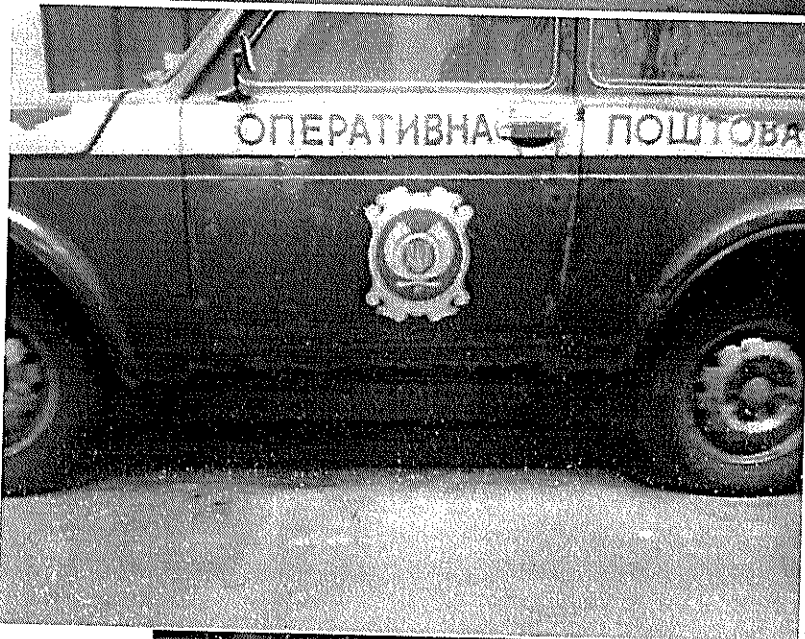
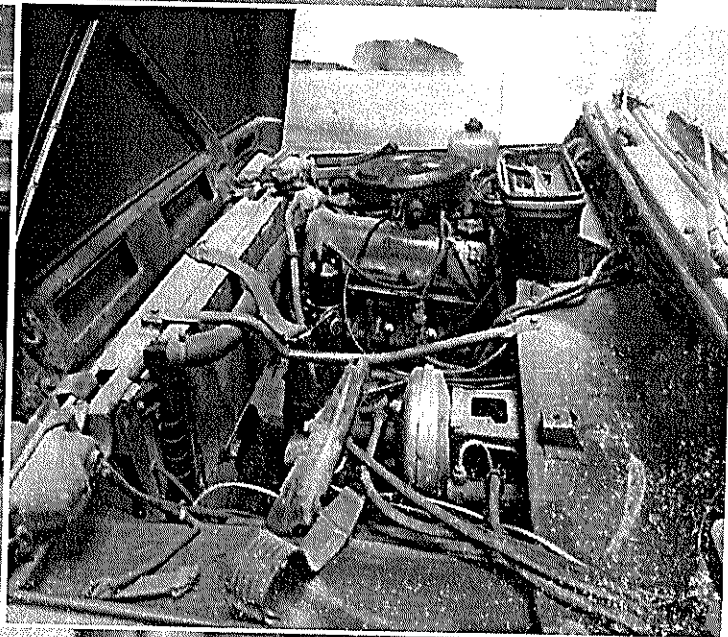
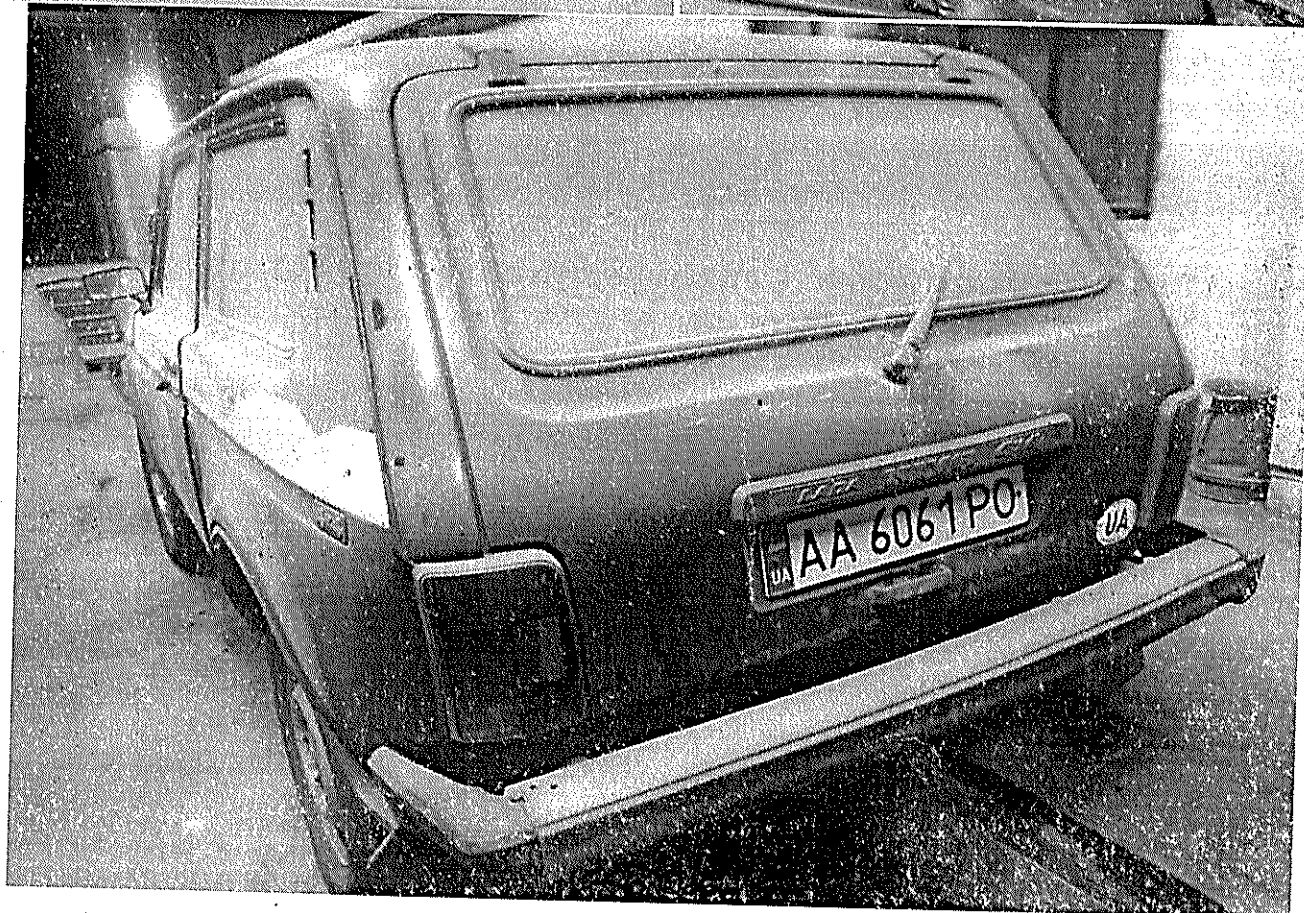
1. Копія свідоцтва про реєстрацію ТЗ.
2. Фото ТЗ.

| №<br>з/п | Найменування | Короткий технічний стан та характеристика виявлених<br>дефектів | Відсоток<br>зносу |
|---|---|---|---|
| 2 | Кузов (кабіна) | Тріщини та корозія несучої частини, повний знос лонжеронів | 96% |

Об'єкт технічним умовам не відповідає з наступних причин: фізичний знос основних вузлів, агрегатів та складових частин транспортного засобу становить 92,2%.

Транспортний засіб має повний фізичний знос та моральне застарівання, не придатний до подальшої експлуатації та відновлення, підлягає списанню.
