АКТ № 52  
обстеження фізичного (технічного) стану транспортного засобу,  
який не може виконувати свої функції

Проведено обстеження фізичного (технічного) стану автомобіля ГАЗ 33075 АА2989РХ  
який знаходиться у підвіті Вербицького В.І.

ТЕХНІКО-ЕКОНОМІЧНЕ ОБГРУНТУВАННЯ  
доцільності списання транспортного засобу ГАЗ 33075, АА2989РХ

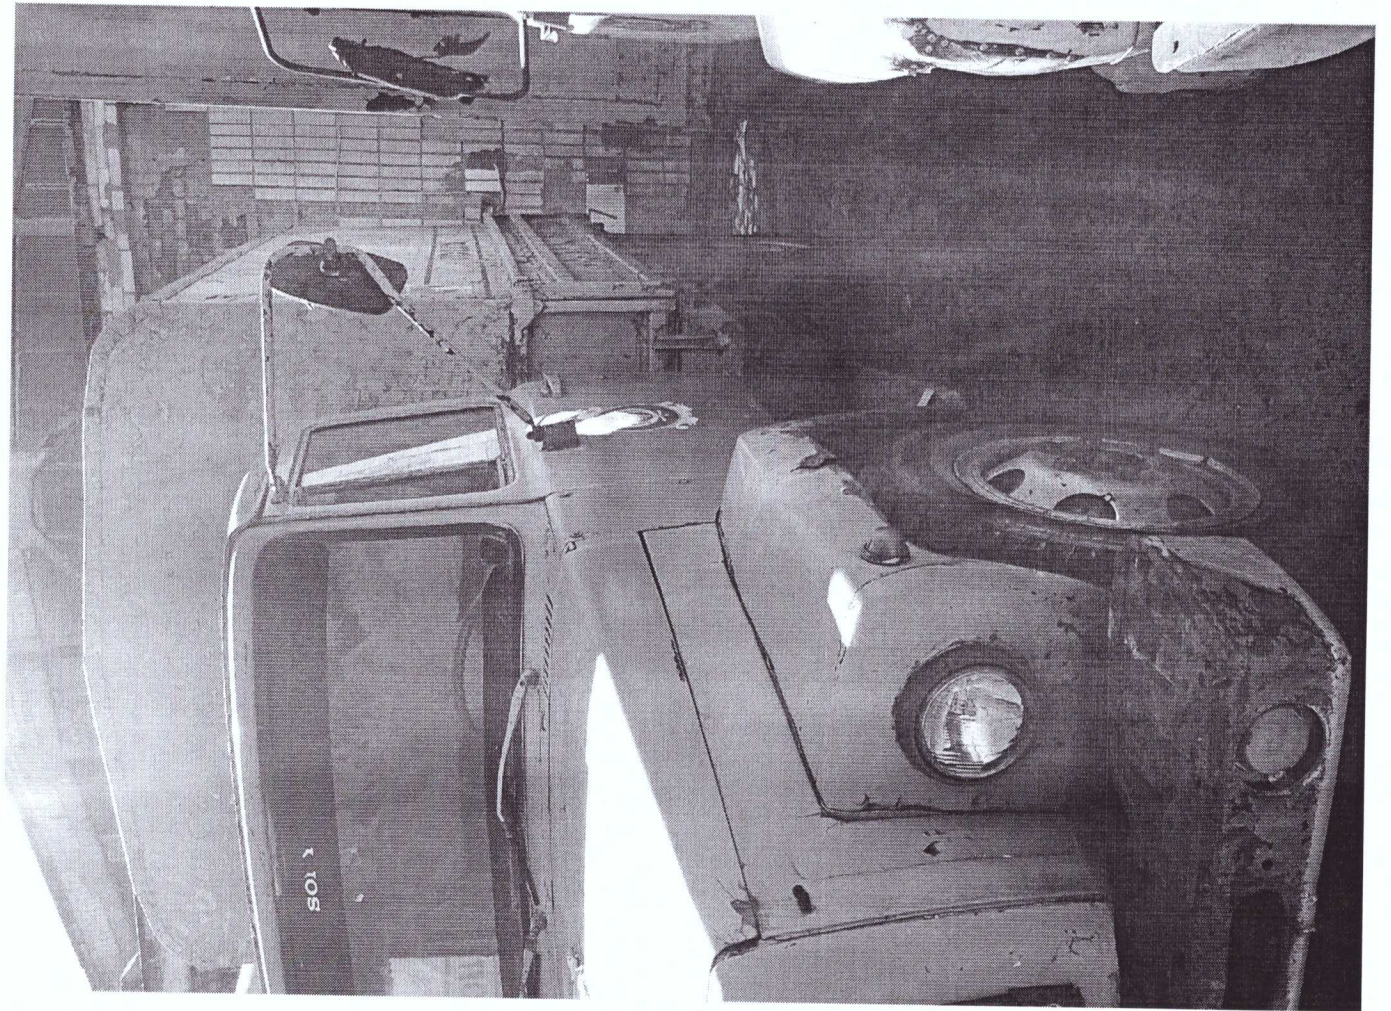
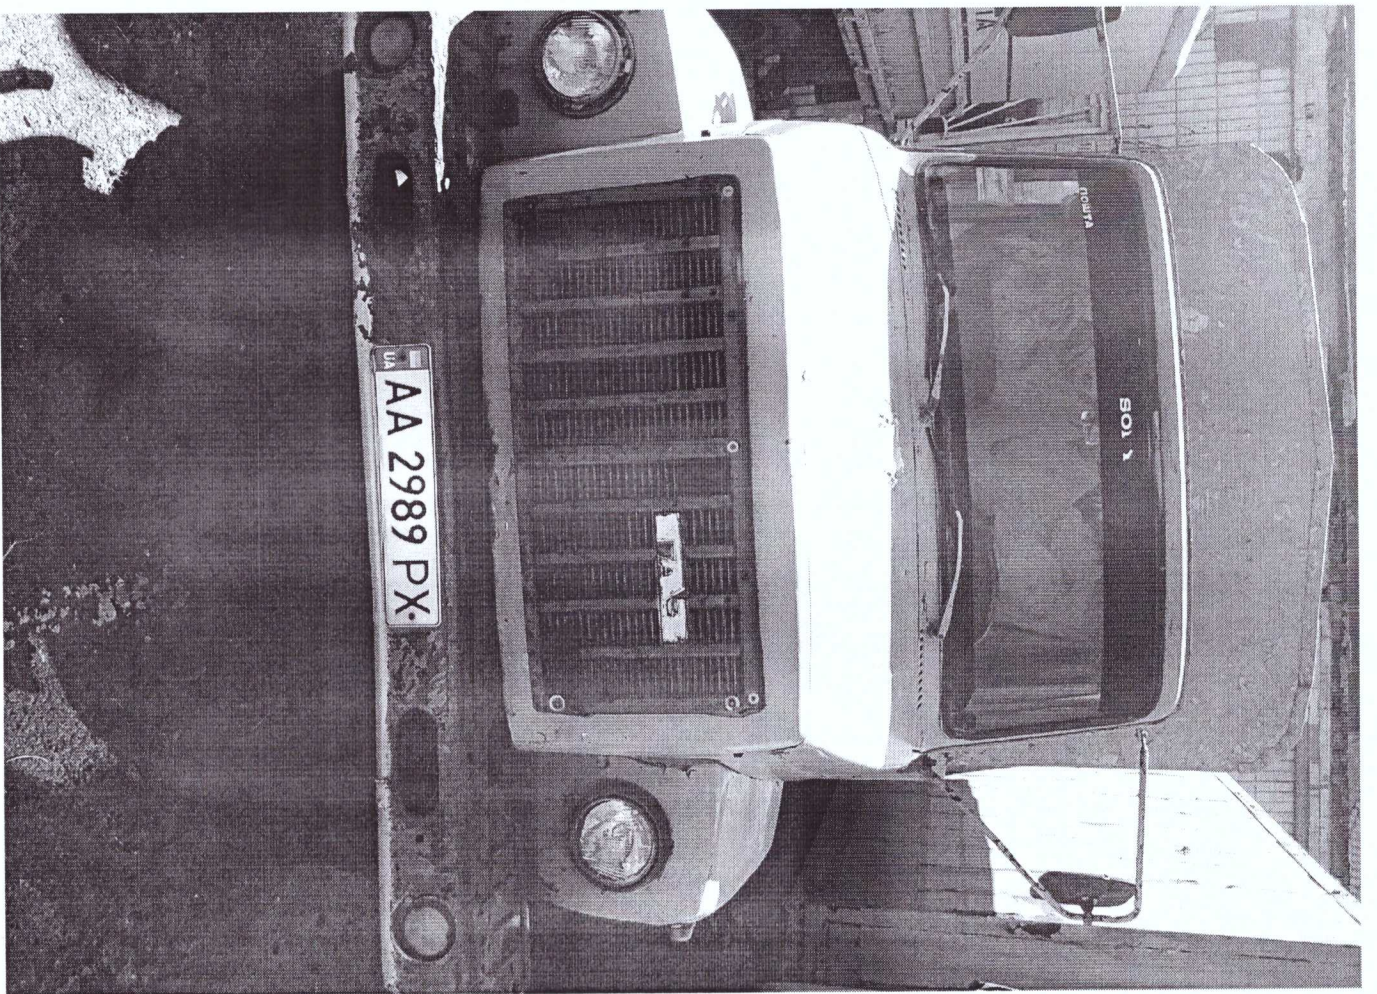
Додатки: копія свідоцтва про реєстрацію, фото автомобіля.

Транспортний засіб має повний фізичний знос, не придатний до подальшої експлуатації та відновлення, автомобіль не відповідає нормам безпечної експлуатації, до подальшої експлуатації не придатний, підлягає списанню.
