АКТ № 25  
обстеження фізичного (технічного) стану транспортного засобу,  
який не може виконувати свої функції

Проведено обстеження фізичного (технічного) стану автомобіля ГАЗ 52 0828 СА  
який знаходиться у підзвіті Вербицького В.І.

# ТЕХНІКО-ЕКОНОМІЧНЕ ОБГРУНТУВАННЯ доцільності списання транспортного засобу ГАЗ 52. 0828СІА

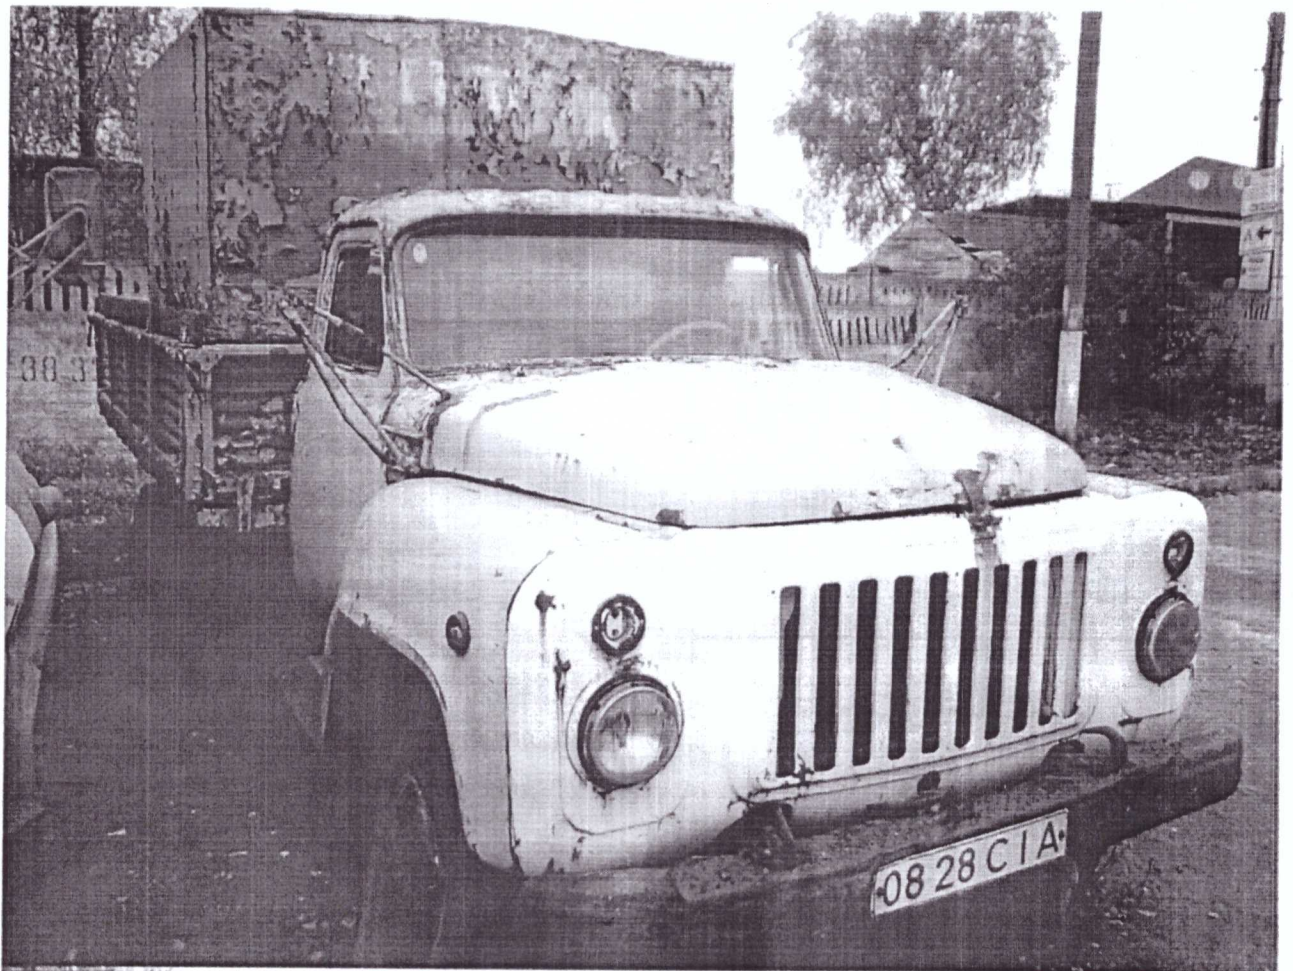
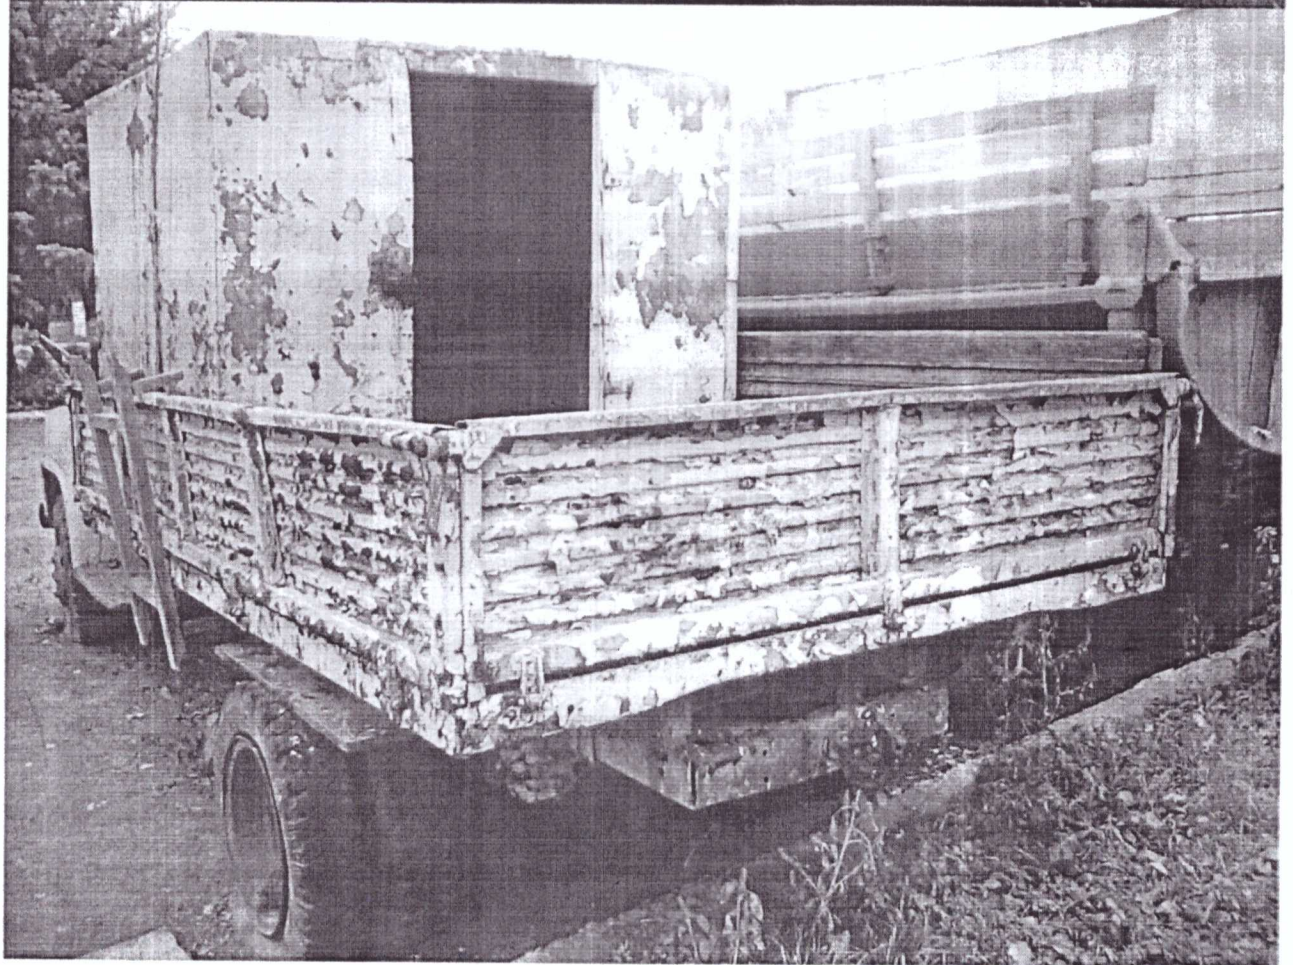
Об'єкт технічним умовам не відповідає з наступних причин: фізичний знос основних вузлів, агрегатів та складових частин транспортного засобу становить 98,33%  
Транспортний засіб має повний фізичний знос, не придатний до подальшої експлуатації та відновлення, автомобіль не відповідає нормам безпечної експлуатації, до подальшої експлуатації не придатний, підлягає списанню.
