АКТ №5  
обстеження фізичного (технічного) стану транспортного засобу,  
який не може виконувати свої функції

Проведено обстеження фізичного (технічного) стану ГАЗ 2705  
(назва об'єкта)

**ТЕХНІКО-ЕКОНОМІЧНЕ ОБГРУНТУВАННЯ**  
доцільності списання транспортного засобу ГАЗ 2705

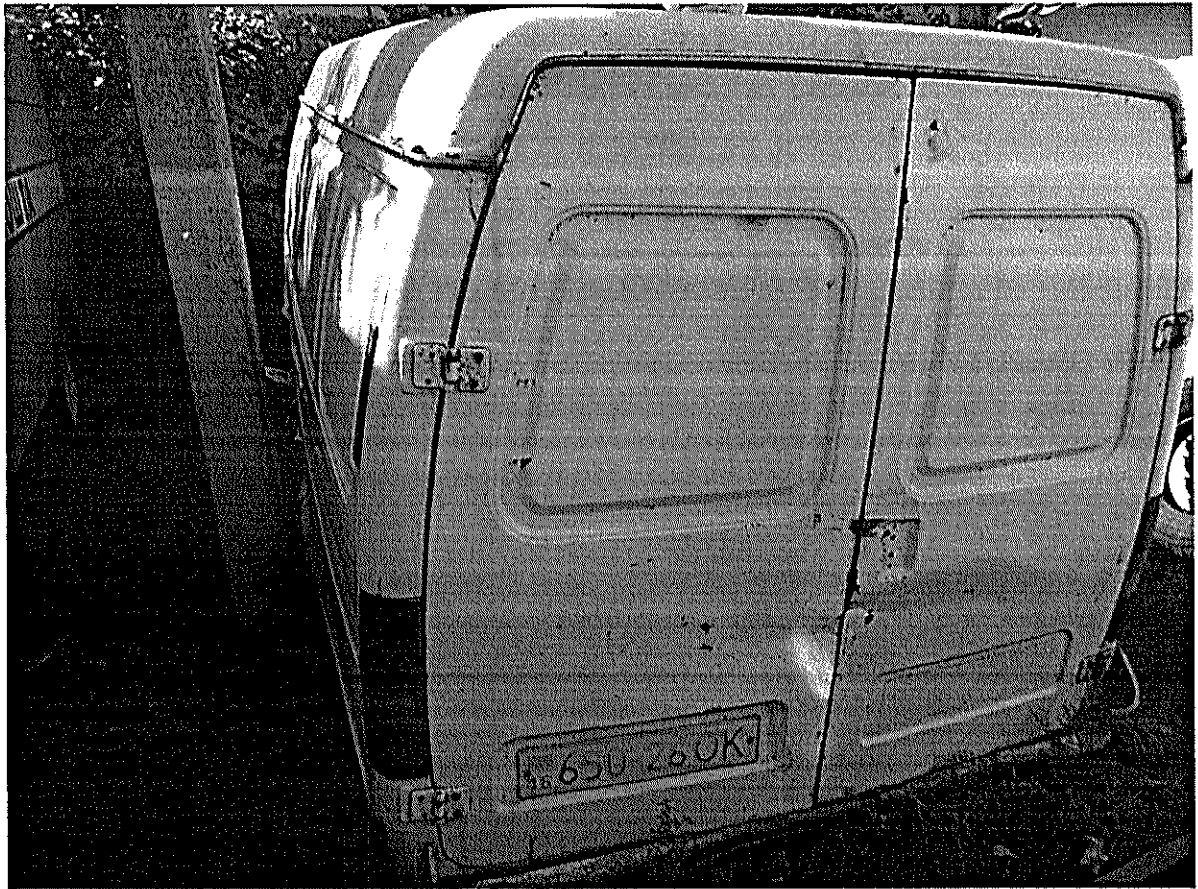
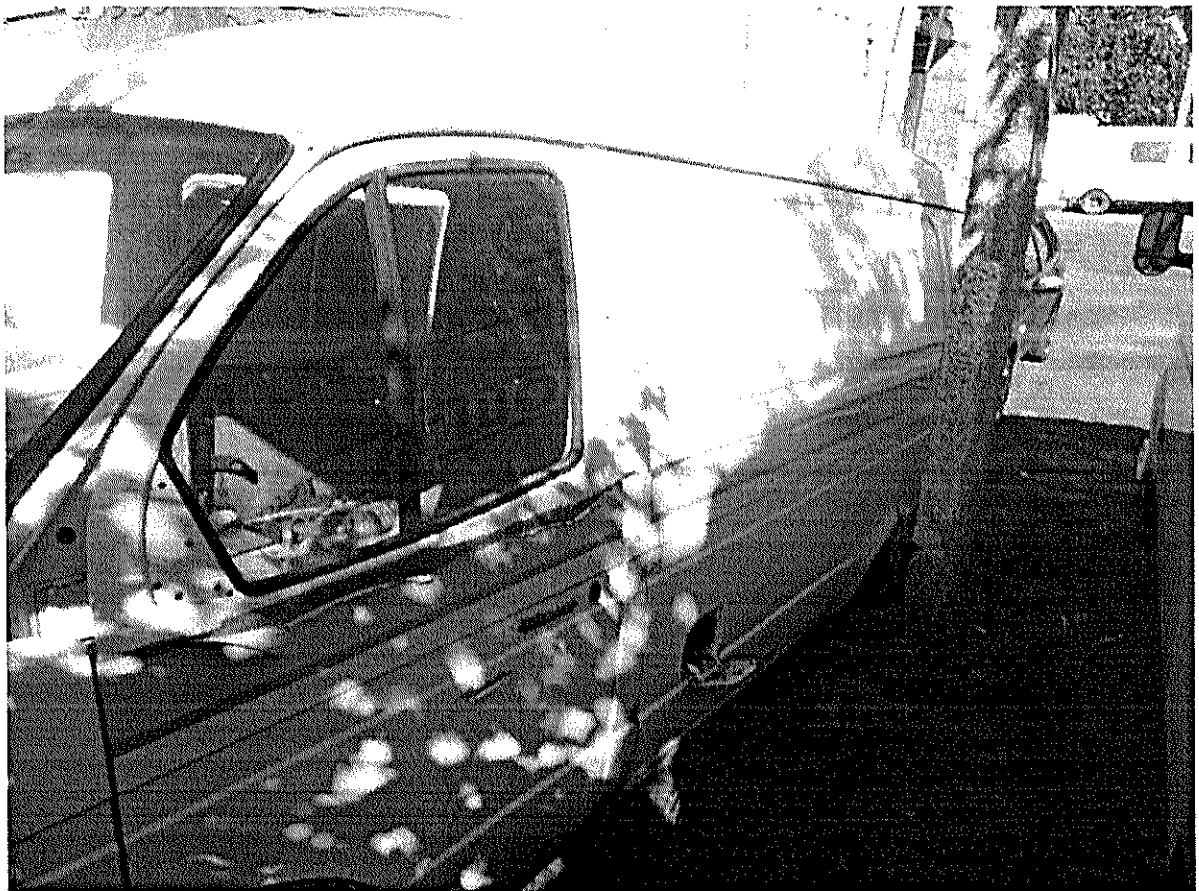
1. Копія свідоцтва про реєстрацію ТЗ.
2. Фото ТЗ.

Об'єкт технічним умовам не відповідає з наступних причин: фізичний знос основних вузлів, агрегатів та складових частин транспортного засобу становить 99 %.

Транспортний засіб має повний фізичний знос та моральне застарівання і не придатний до подальшої експлуатації.

Транспортний засіб не придатний для подальшої експлуатації та відновлення, підлягає списанню.
