**АКТ № 13**  
**обстеження фізичного (технічного) стану транспортного засобу,**  
**який не може виконувати свої функції**

Проведено обстеження фізичного (технічного) стану автомобіля марки ГАЗ-33021

**ТЕХНІКО-ЕКОНОМІЧНЕ ОБГРУНТУВАННЯ**  
доцільності списання транспортного засобу ГАЗ-33021

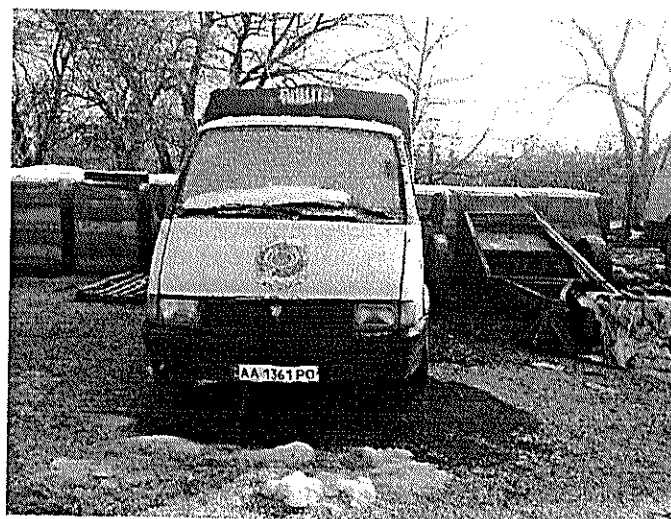
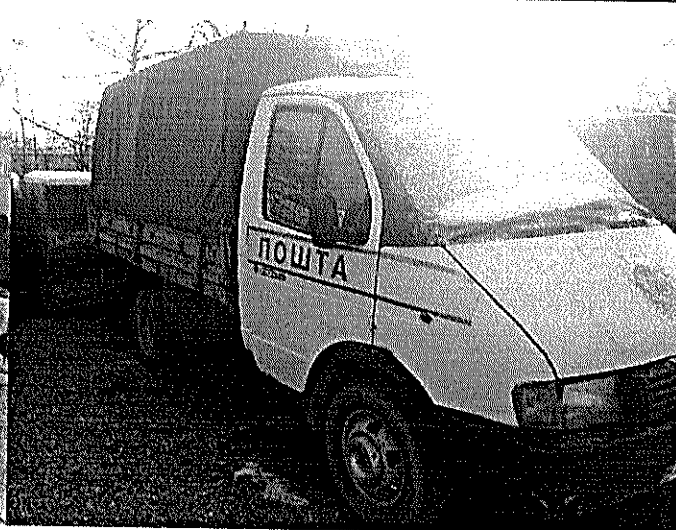
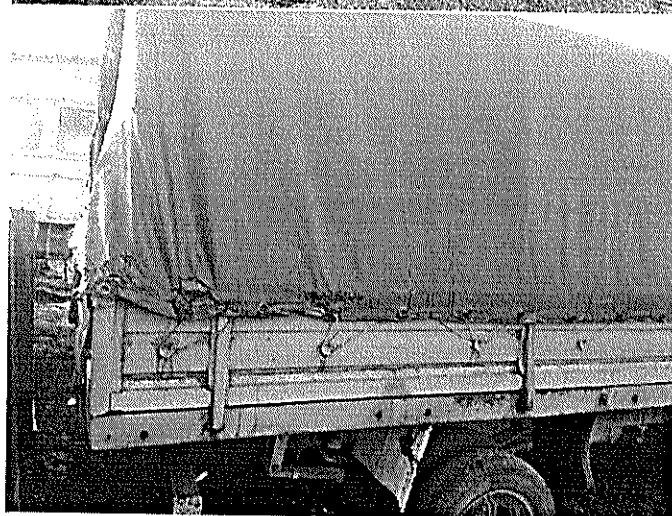
ГАЗ-33021 № АА 1361 РО

Об'єкт технічним умовам не відповідає з наступних причин: фізичний знос основних вузлів, агрегатів та складових частин транспортного засобу становить 99 %.

Пробіг – 612966 км.

Висновки та пропозиції комісії: Транспортний засіб має повний фізичний знос та моральне застарівання, не придатний до подальшої експлуатації, пропонується до списання.
