АКТ № 226

обстеження фізичного (технічного) стану транспортного засобу,  
яке не може виконувати свої функції

Комісія, призначена наказом (розпорядженням) від «20» серпня 2020 р. № 212  
провела огляд Автомобіля ЗИЛ 5301 БО, гаражний № 4401

**ТЕХНІКО - ЕКОНОМІЧНЕ ОБГРУНТУВАННЯ**  
**доцільності списання транспортного засобу ЗІЛ 5301 БО**

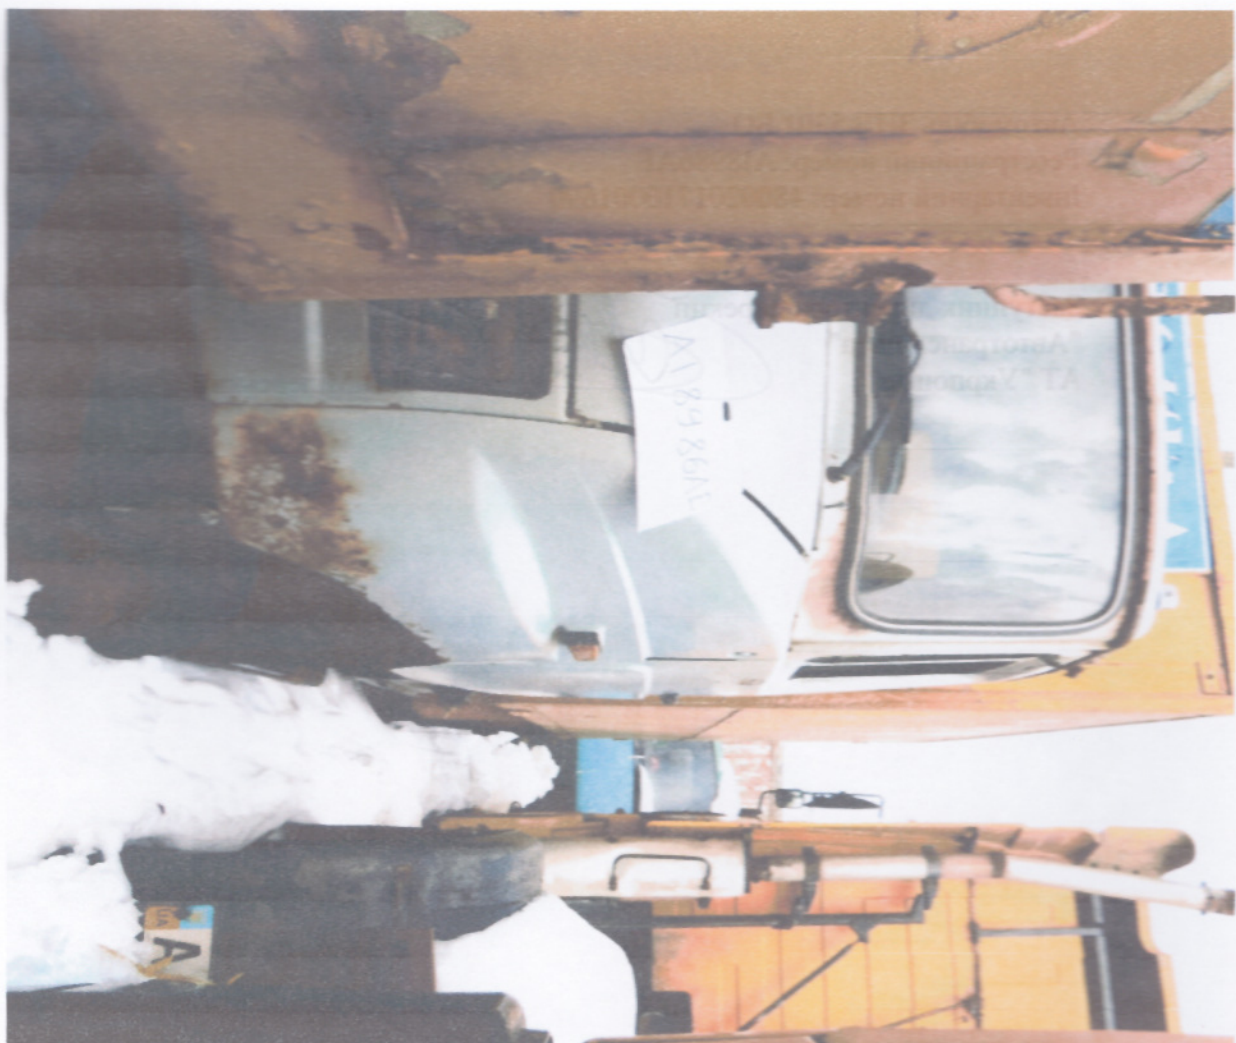
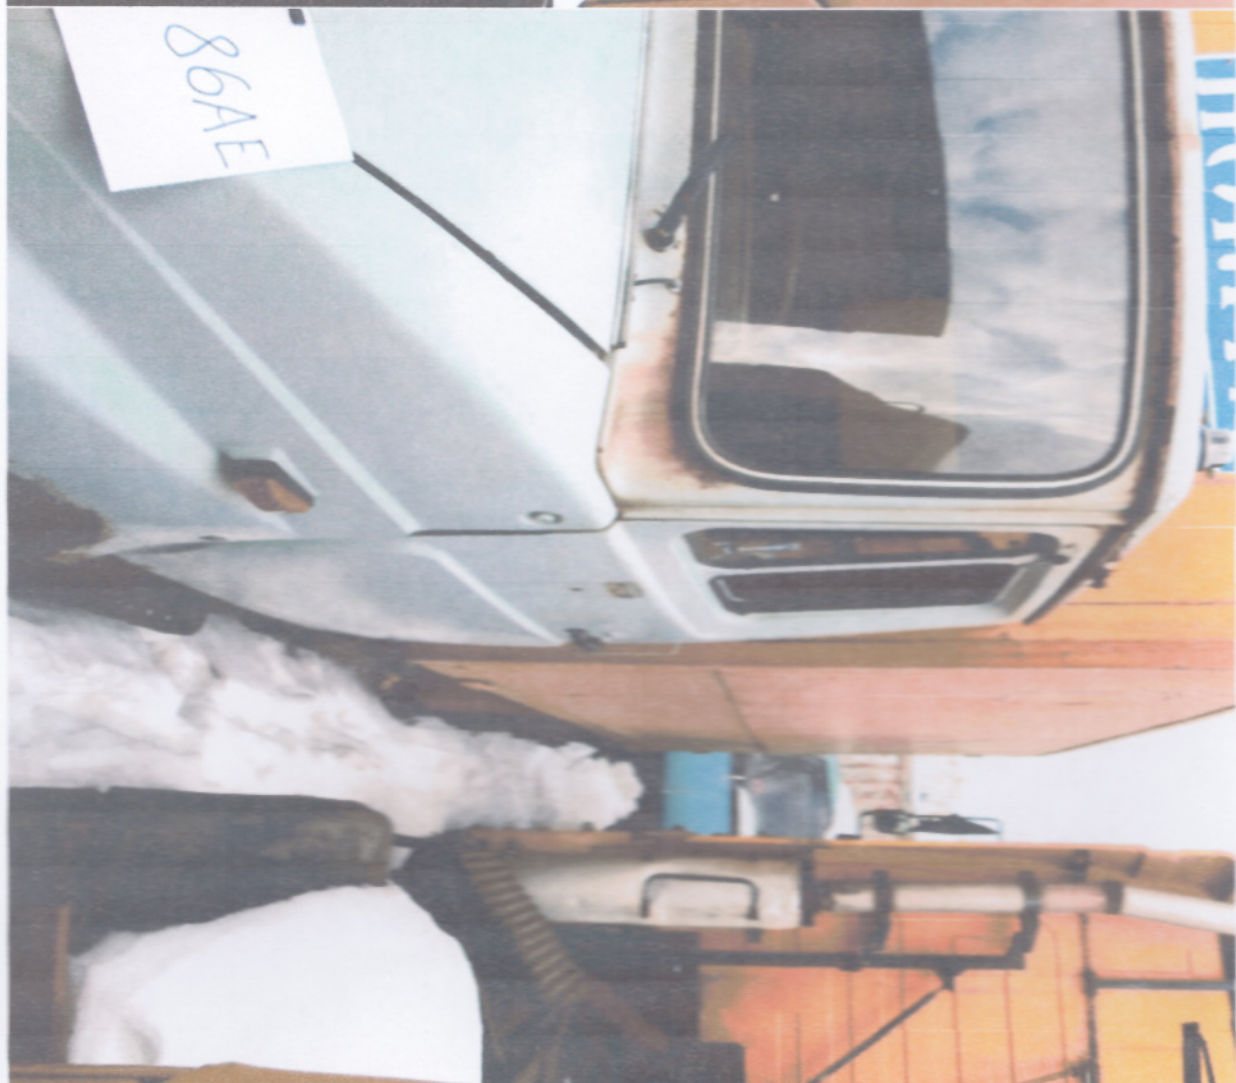
Автомобіль ЗИЛ 5301 БО  
Реєстраційний номер: АІ8986АЕ  
Інвентарний номер: 4800201710001690

Стисла характеристика об'єкта, а також технічний стан основних складових, конструктивних елементів: Автомобіль ЗИЛ 5301 БО, вантажний фургон, вантажність - 6550 кг., пробіг з початку експлуатації - 342 700 км. Маса об'єкта за паспортом - 10500/3950 кг. Автомобіль технічно несправний

Об'єкт технічним умовам не відповідає з наступних причин: Загальний відсоток зносу автомобіля складає 93 %

Висновки та пропозиції комісії: Відновлення автомобіля економічне недоцільне.

Комісія пропонує списати автомобіль з балансу дирекції «Автотранспoшта» АТ «Укрпошта»
