АКТ № 101

обстеження фізичного (технічного) стану транспортного засобу,  
який не може виконувати свої функції

Проведено обстеження фізичного (технічного) стану ВАЗ 21214  
(назва об'єкта)

ТЕХНІКО-ЕКОНОМІЧНЕ ОБГРУНТУВАННЯ  
доцільності списання транспортного засобу ВАЗ 21214

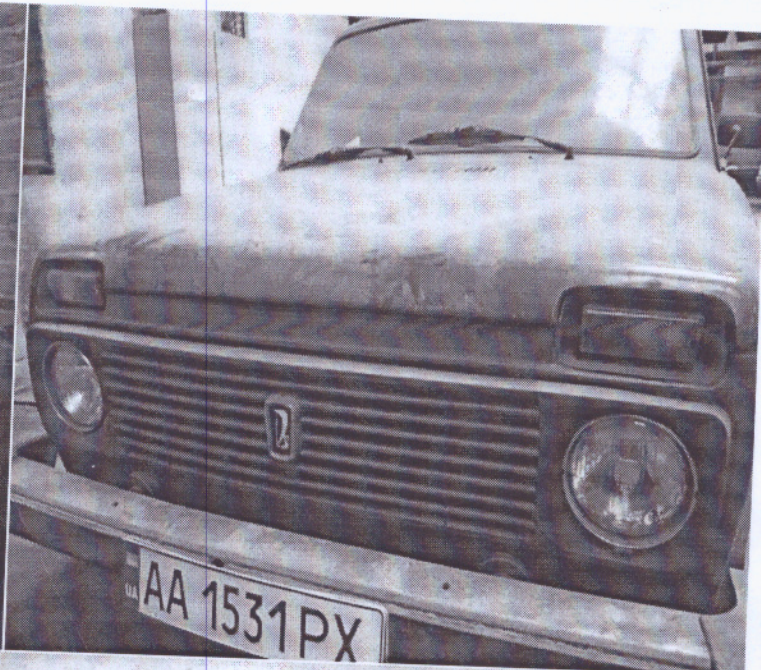
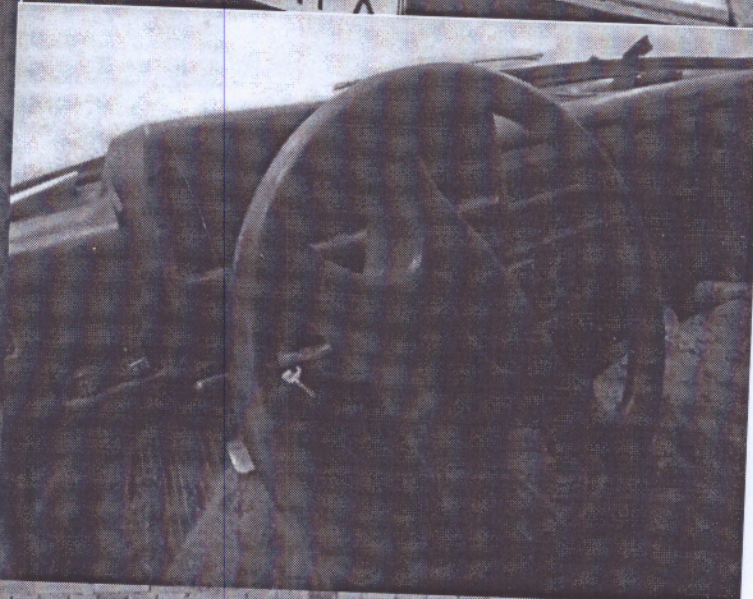
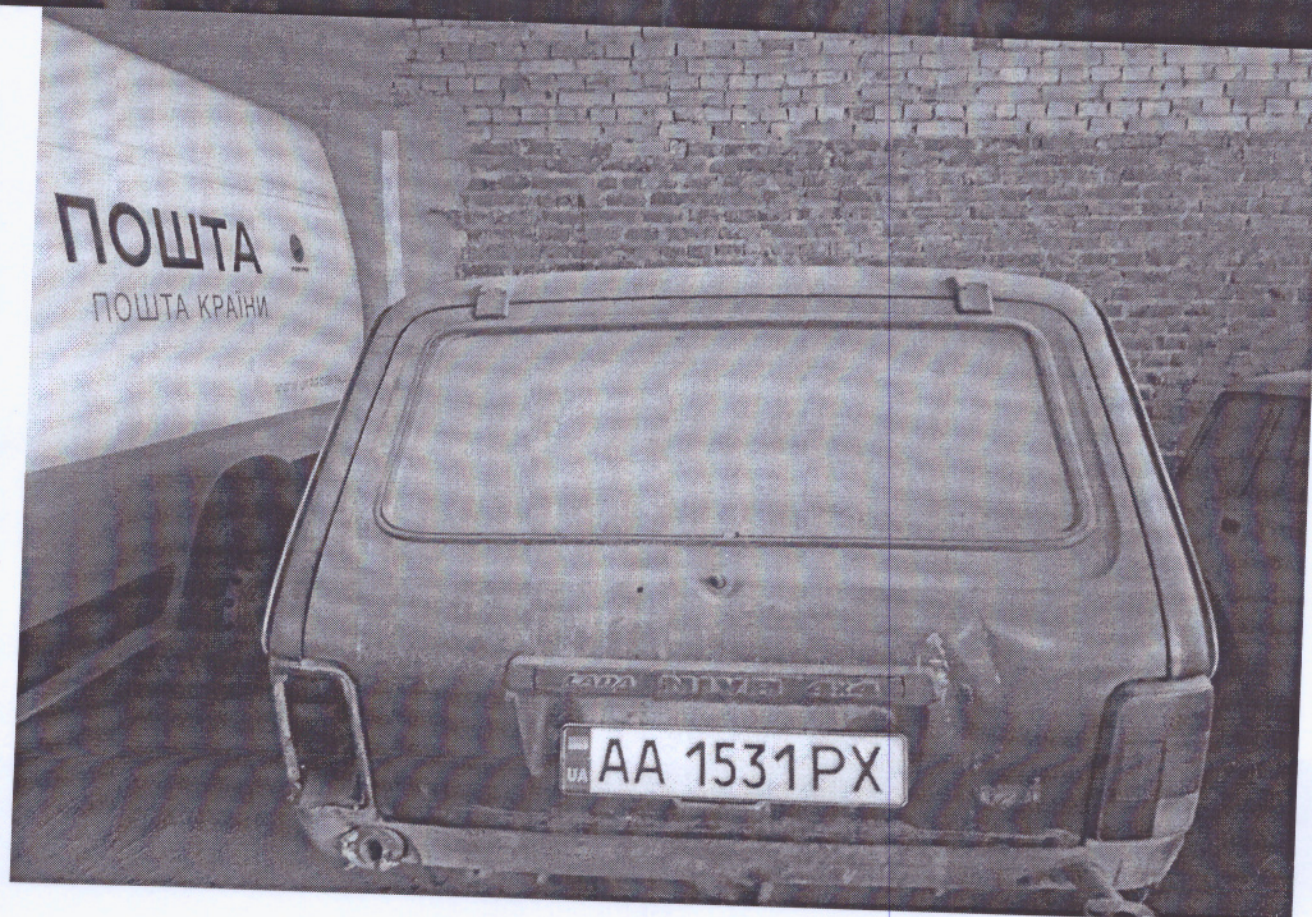
1. Копія свідоцтва про реєстрацію ТЗ.
2. Фото ТЗ.

| №<br>з/п | Найменування | Короткий технічний стан та характеристика виявлених<br>дефектів | Відсоток<br>зносу |
|---|---|---|---|
| 2 | Кузов (кабіна) | Тріщини та корозія несучої частини, повний знос лонжеронів | 94% |

Об'єкт технічним умовам не відповідає з наступних причин: фізичний знос основних вузлів, агрегатів та складових частин транспортного засобу становить 92,4%.

Транспортний засіб має повний фізичний знос та моральне застарівання, не придатний до подальшої експлуатації та відновлення, підлягає списанню.
