АКТ № 9  
обстеження фізичного (технічного) стану транспортного засобу,  
який не може виконувати свої функції

Комісія, призначена наказом (розпорядженням) від «24» жовтня 2019 р. № 645  
провела огляд ВА3 - 21063

**ТЕХНІКО-ЕКОНОМІЧНЕ ОБГРУНТУВАННЯ**  
доцільності списання транспортного засобу ВАЗ - 21063

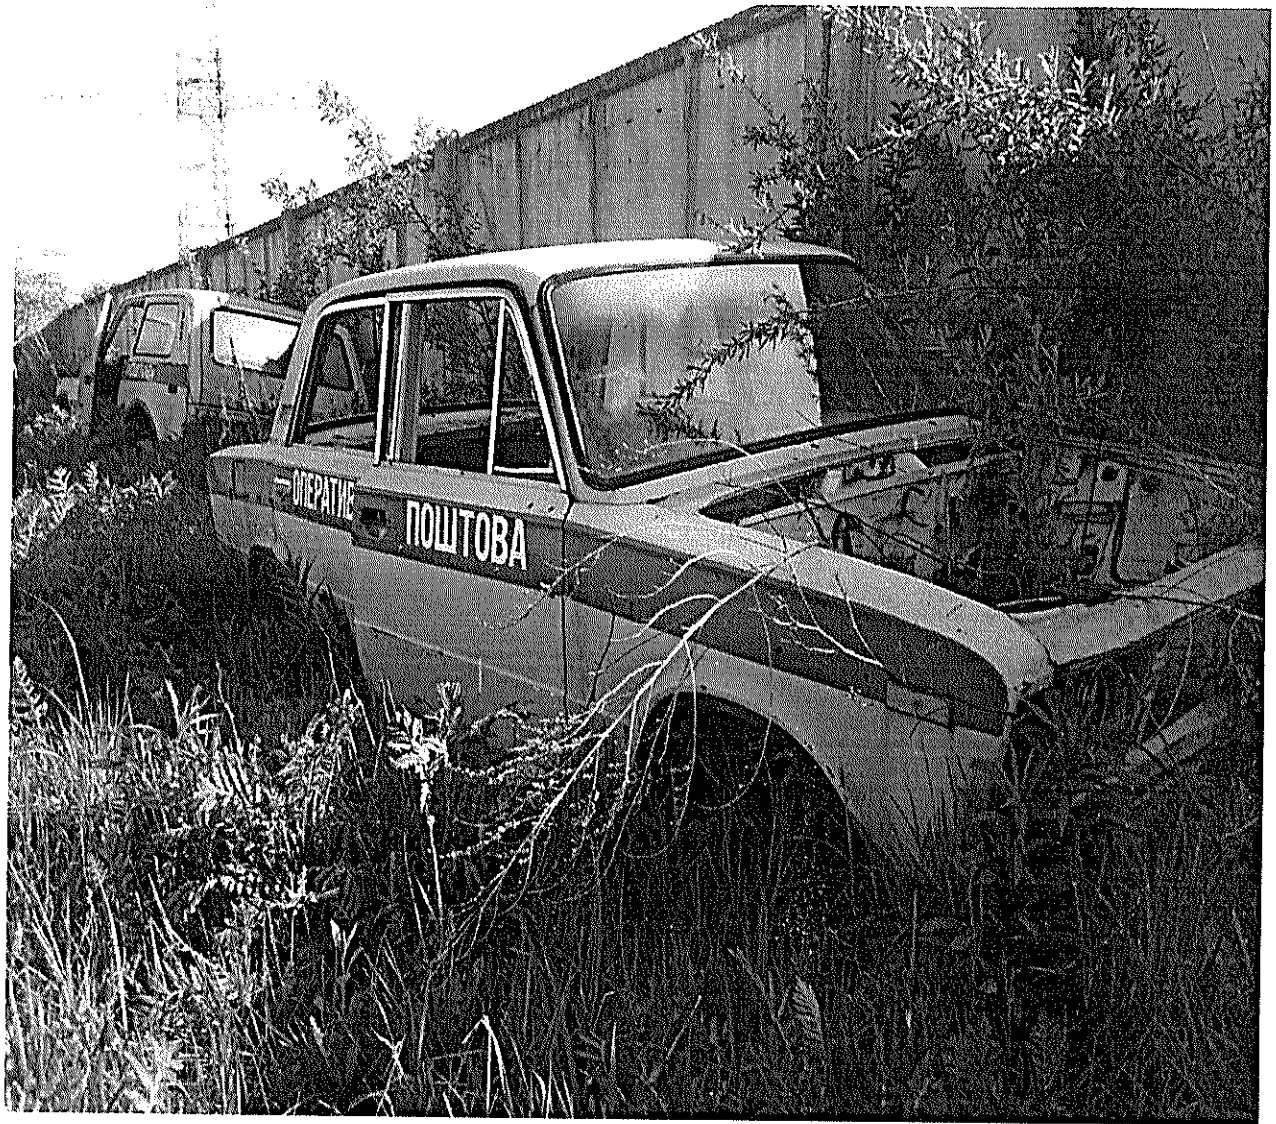
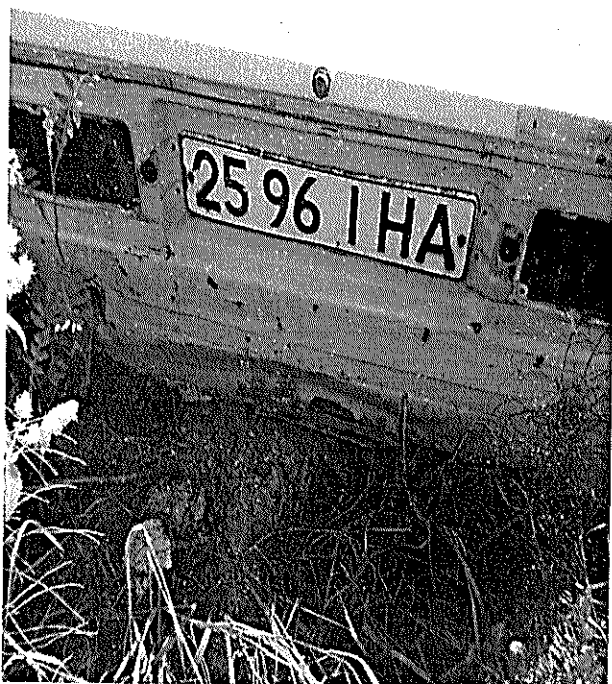
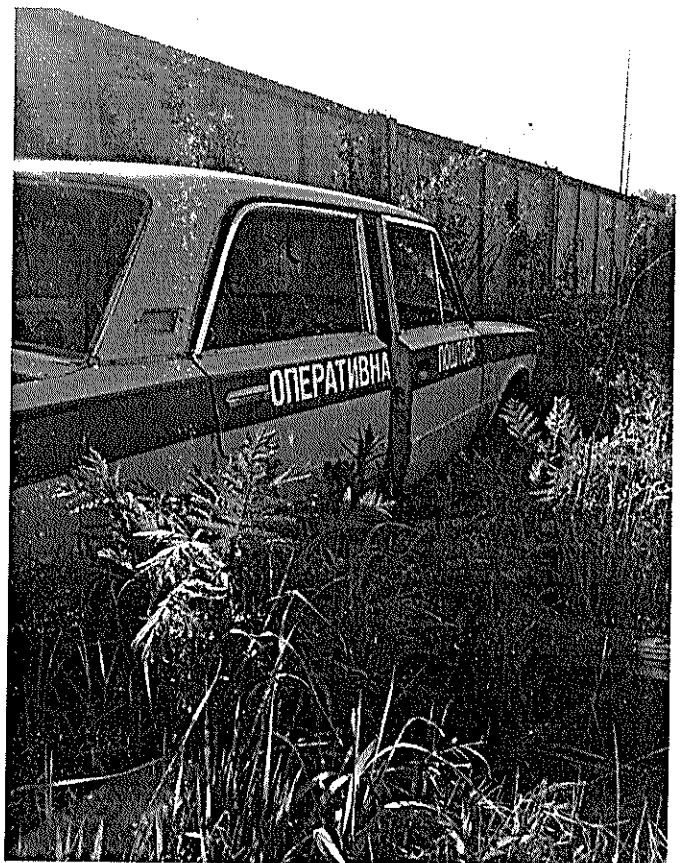
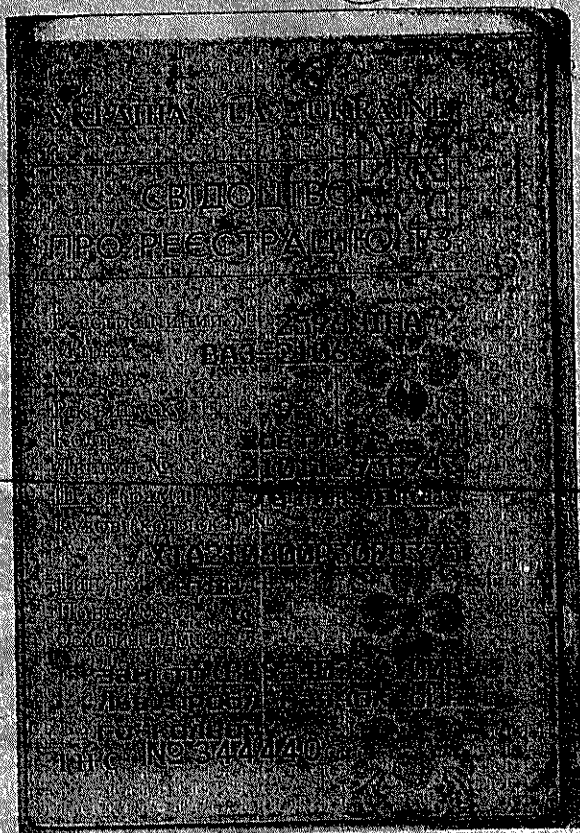
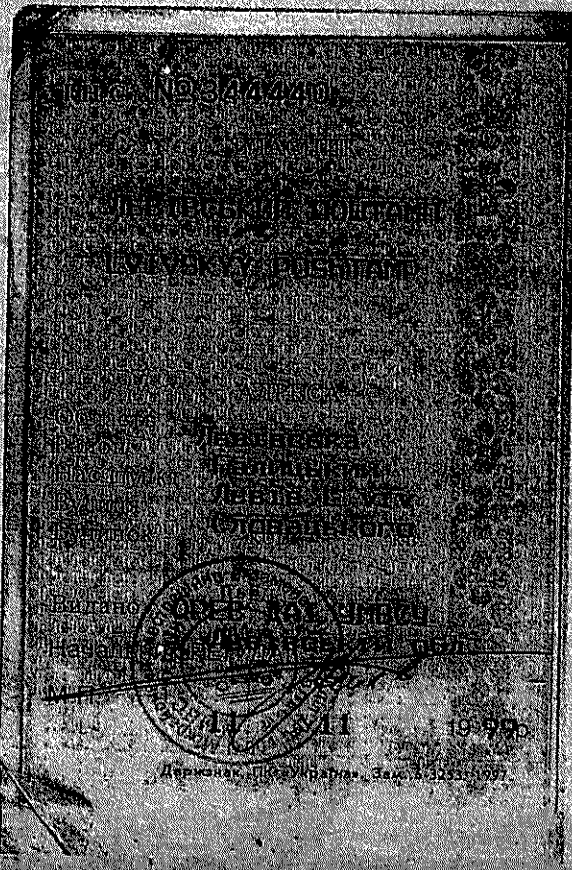
1. Копія свідоцтва про реєстрацію ТЗ.
2. Фото ТЗ.

| №<br>з/п | Найменування агрегатів | Короткий технічний стан та характеристика виявлених<br>дефектів | Відсоток<br>зносу |
|---|---|---|---|
| 2 | Кузов | Тріщини та корозія несучої частини, повний знос лонжеронів | 96% |

| | Крила і дверки | Корозія та тріщини несучої частини, знос механізмів дверцят. | 98% |
| | Капот | Максимальна деформація, корозія елементів кріплення | 99% |
| | Скло | Тріщини бокових скла в місцях кріплення, вітрового скла. | 90% |

Транспортний засіб має повний фізичний знос та моральне застарівання, не придатний до подальшої експлуатації та відновлення, підлягає списанню.
